# 108 年度新竹市濱海野生動物保護區維護計畫

## 成果報告

主辦單位：新竹市政府

執行單位：財團法人荒野基金會

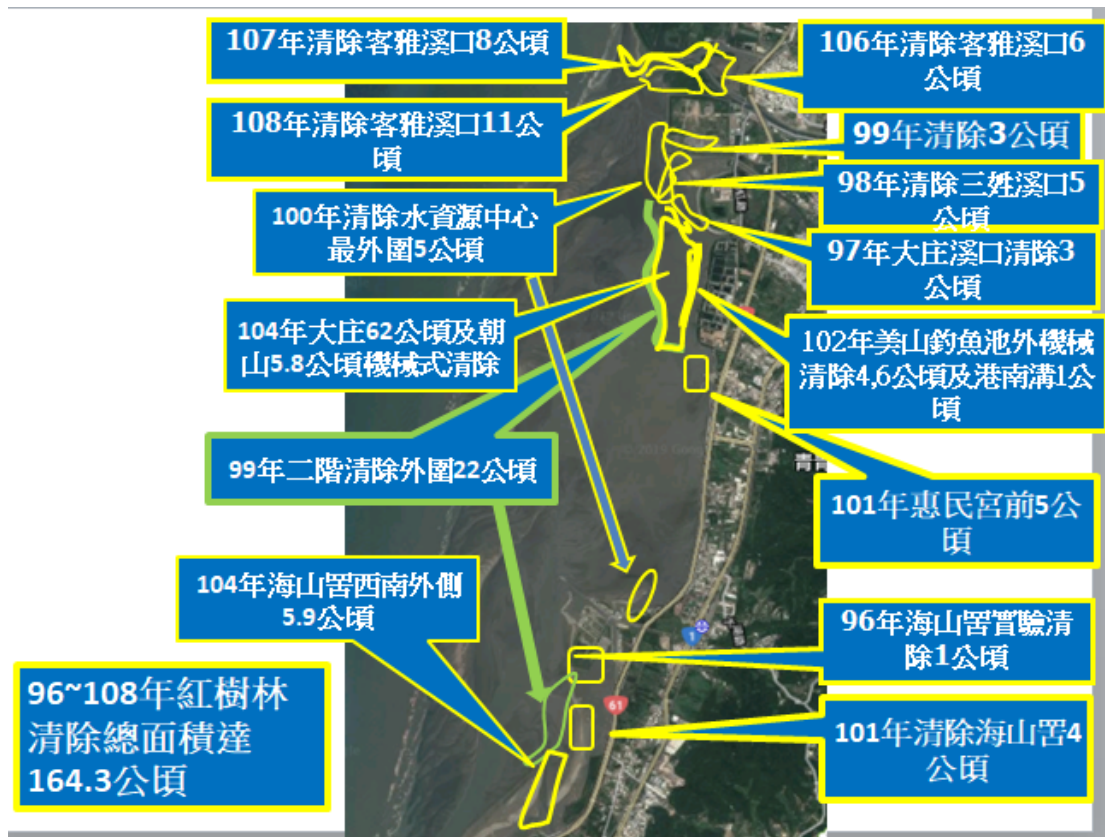
圖一：香山濕地歷年紅樹林整治區域圖

香山濕地於 2007 年起，於海山罟北岸台灣招潮蟹區實施 1 公頃人力方式整治紅樹林，整治原以回復台灣招潮蟹為出發點，後陸續發現紅樹林尚有『阻礙河口排洪、攔阻垃圾、蚊蠅繁衍溫床、附近居民及遊客遭臺灣鉅蠓（黑金鋼）叮咬』的情形非常嚴重，經居民及民意代表多次陳情，新竹市政府在管理權責上決定進行紅樹林整治，整治工作持續至 2019 年，歷年整治紅樹林區域如(圖一)。整治總面積達 164.3 公頃，解決紅樹林帶來的負面效應，設法回復河口灘地原始面貌。還原香山濕地原本棲地環境，2010 年經學術單位評估『整治紅樹林對生態環境都成正面效益』。

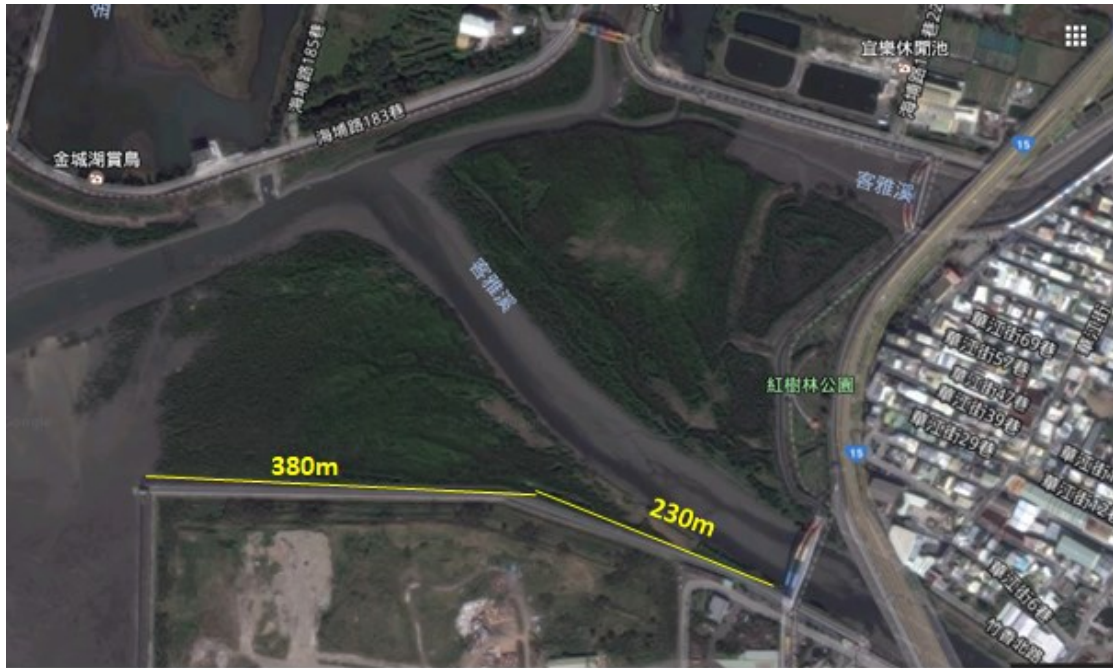
圖二：客雅溪口湖樹林狀況圖

客雅溪口有港北溝、港南溝匯入，因紅樹林擴散快速，河道宣洩口長滿紅樹林使河道嚴重縮小，改變了宣洩口位置，造成宣洩口往後延長了610m如(圖二)。當豪大雨時期，河水不易快速宣洩排入海中，易造成河水氾濫問題。客雅溪口紅樹林，大量的幼苗溢出，紅樹林種苗隨水文入侵大庄區，104年整治區的成果將難以維持。因此從106年起連續3年共整治了25公頃。

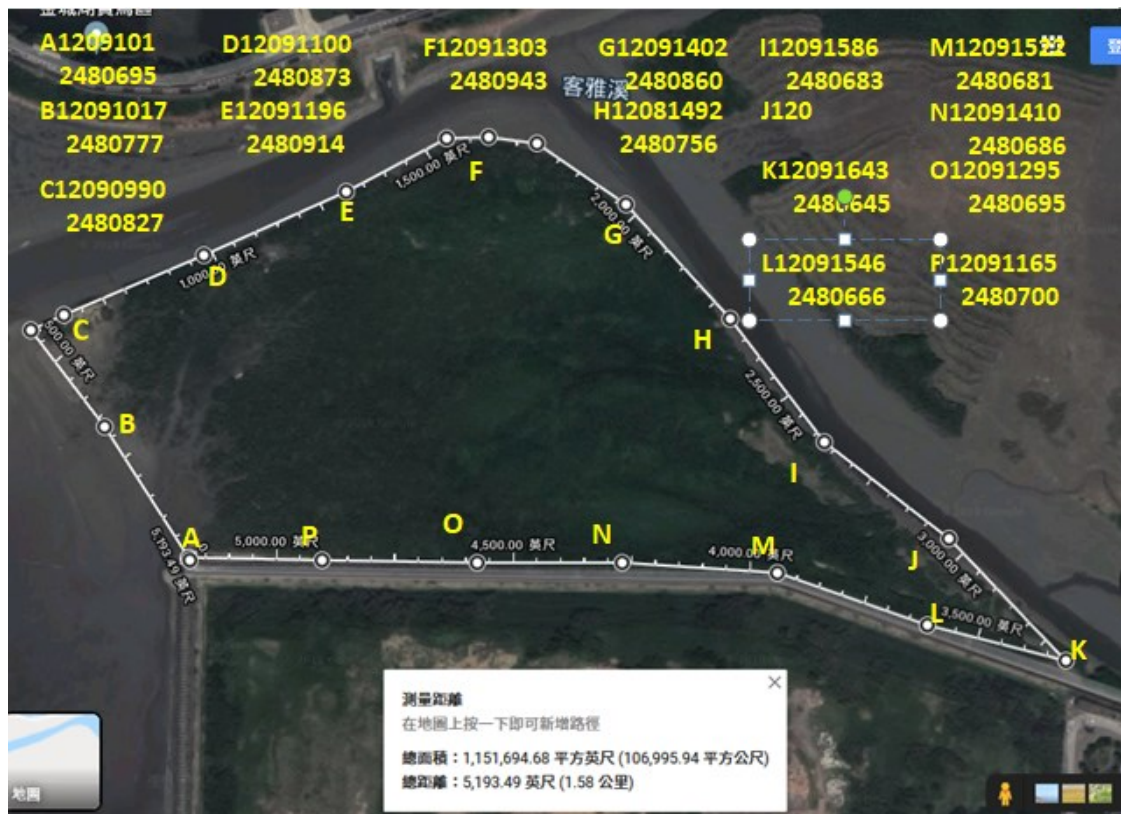
圖三：客雅溪口南岸11公頃清除範圍圖

(一)、客雅溪口南岸11公頃如圖三。

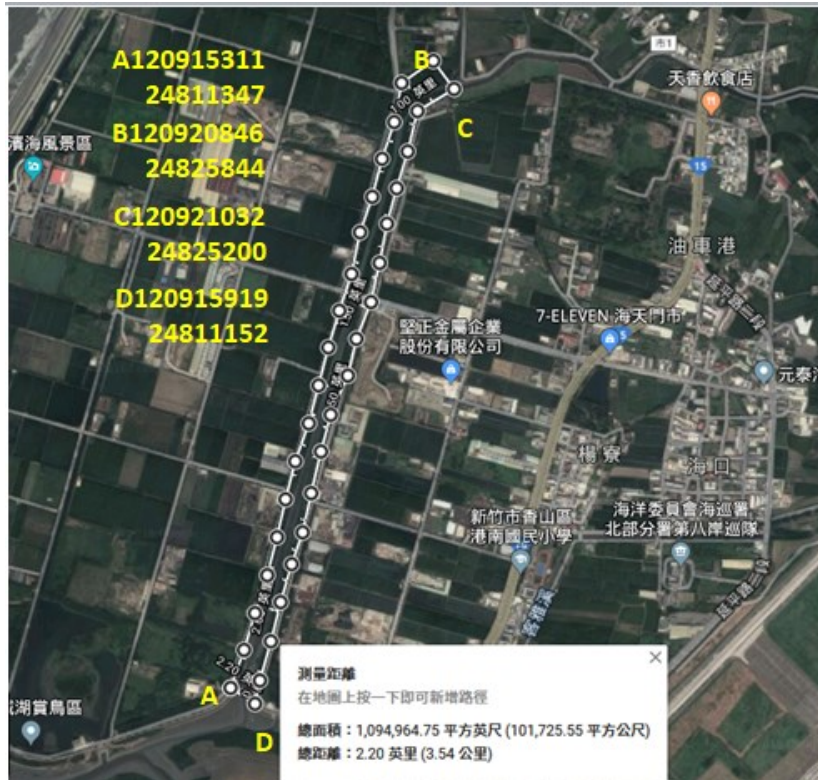
圖四：港北溝1公頃清除範圍圖

(二)、港北溝約1公頃如圖四。

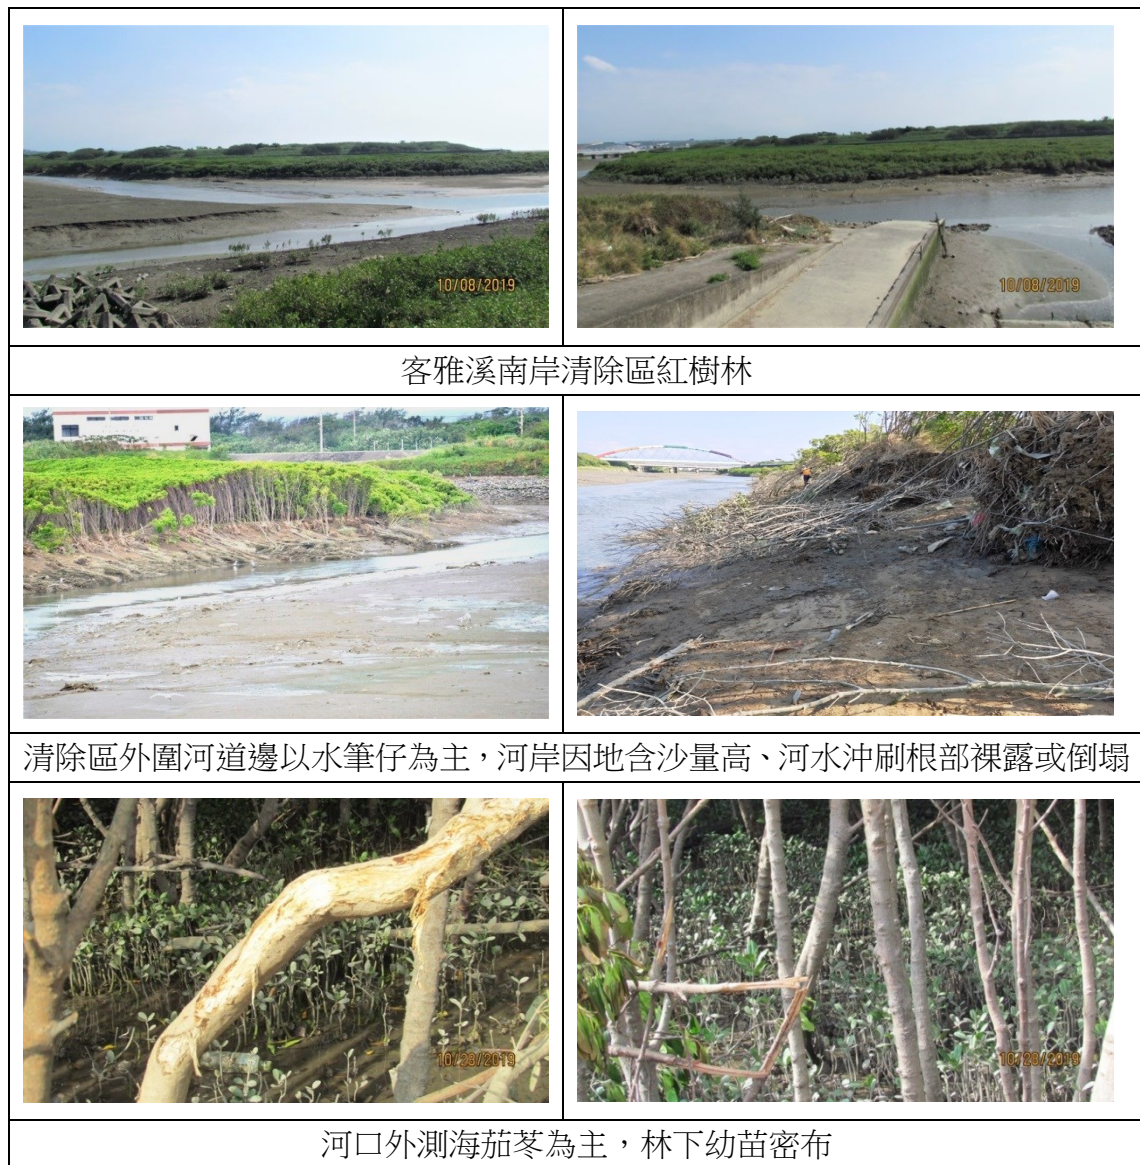
圖五：清除區紅樹林狀況圖

本108年度整治作業區，前端區域外圍皆為水筆仔的再生林，樹齡約20~30年，樹高約6~8m。海茄苳研判由大庄區植株蒴果隨水文作用移入，因此分布在外圍區域，樹林約20年，樹高約4~6m每年多散播大量蒴果，詳如清除區紅樹林狀況圖五。

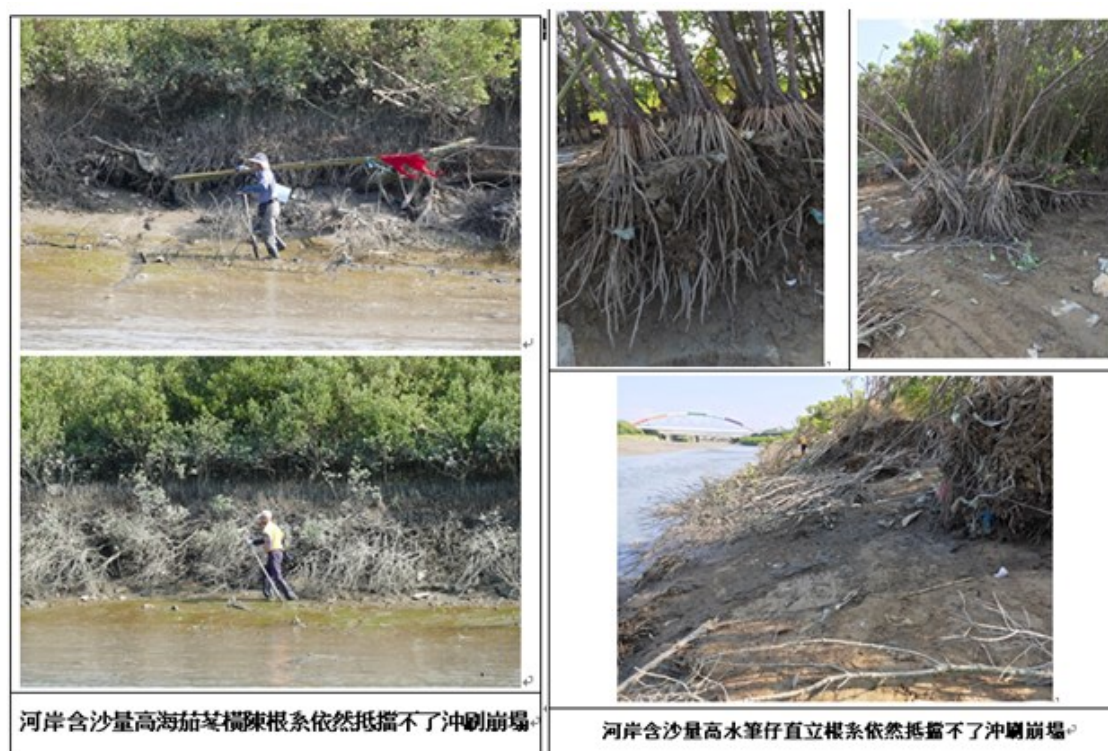
圖六：清除區河溝冲刷情形

清除區位處河口，紅樹林逐年生長擴散，阻礙水流攔截垃圾，沉積泥沙，使高程抬升，造成河道縮小深切。每逢大雨河水爆滿沖刷作用力大，河岸水筆仔與海茄苳根系仍然抵擋不了而崩塌如圖(六)。

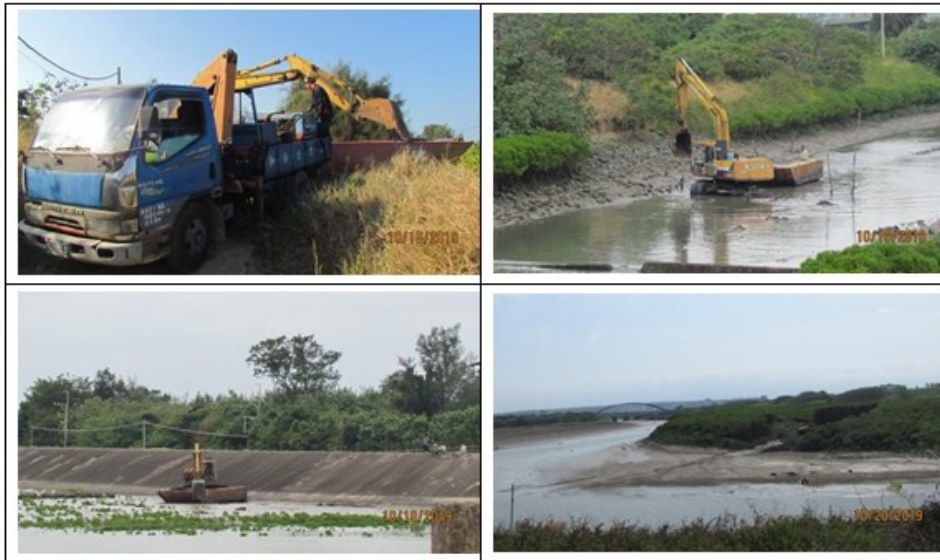
圖七：浮筏組裝

因作業區河岸有防坡堤設施，為避免機械、浮筏等重裝備吊掛上岸，傷及水泥設施，因此經勘查後選定港北溝金城橋旁河岸空地組裝，後由橋南岸擇一坡度小，河道淺、底硬之處渡河，於10月18日完成渡河到南岸作業區如圖(七)，進入路徑如圖(八)。

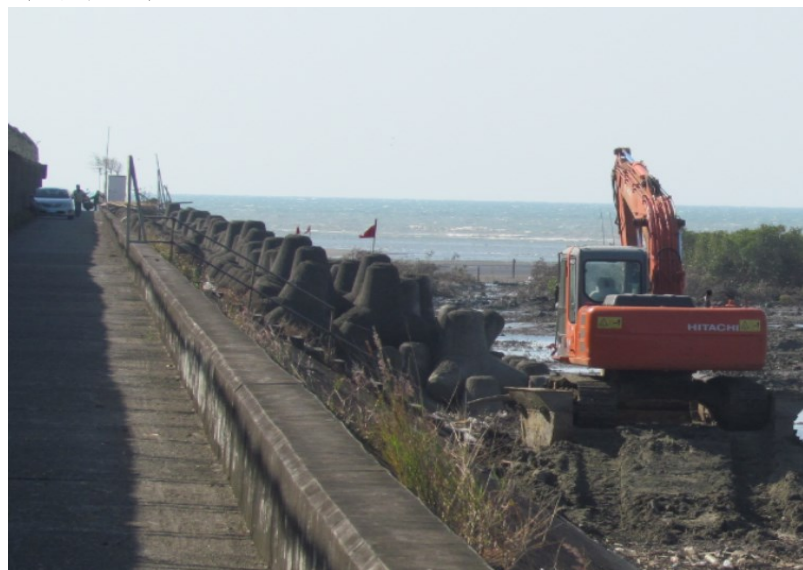
圖十一：機械停放高台

機械於10月20日至作業區，開始實施清除作業。先開闢一條通往南岸防坡堤路徑，並於岸邊堆一高台，避免滿潮時機械淹水如(圖十一)。

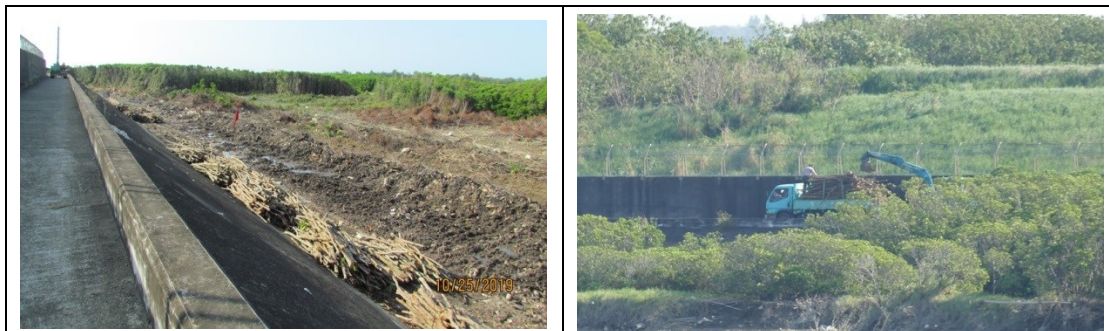
圖十二：高大植株清理圖

清除區前端紅樹林高大且地質硬實不利掩埋作業，因此先以人

力鋸除高大植株切段載離，如(圖十二)。機械清除作業於10月25日正式展開。

高大植株以人工用鏈鋸鋸斷後載離

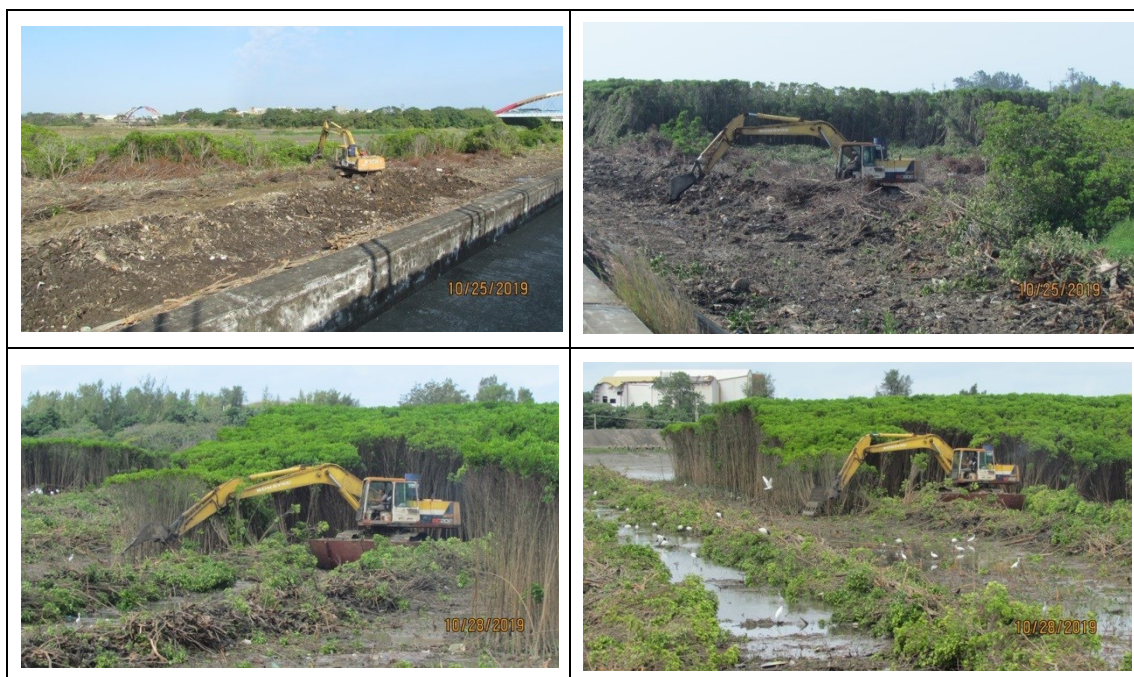
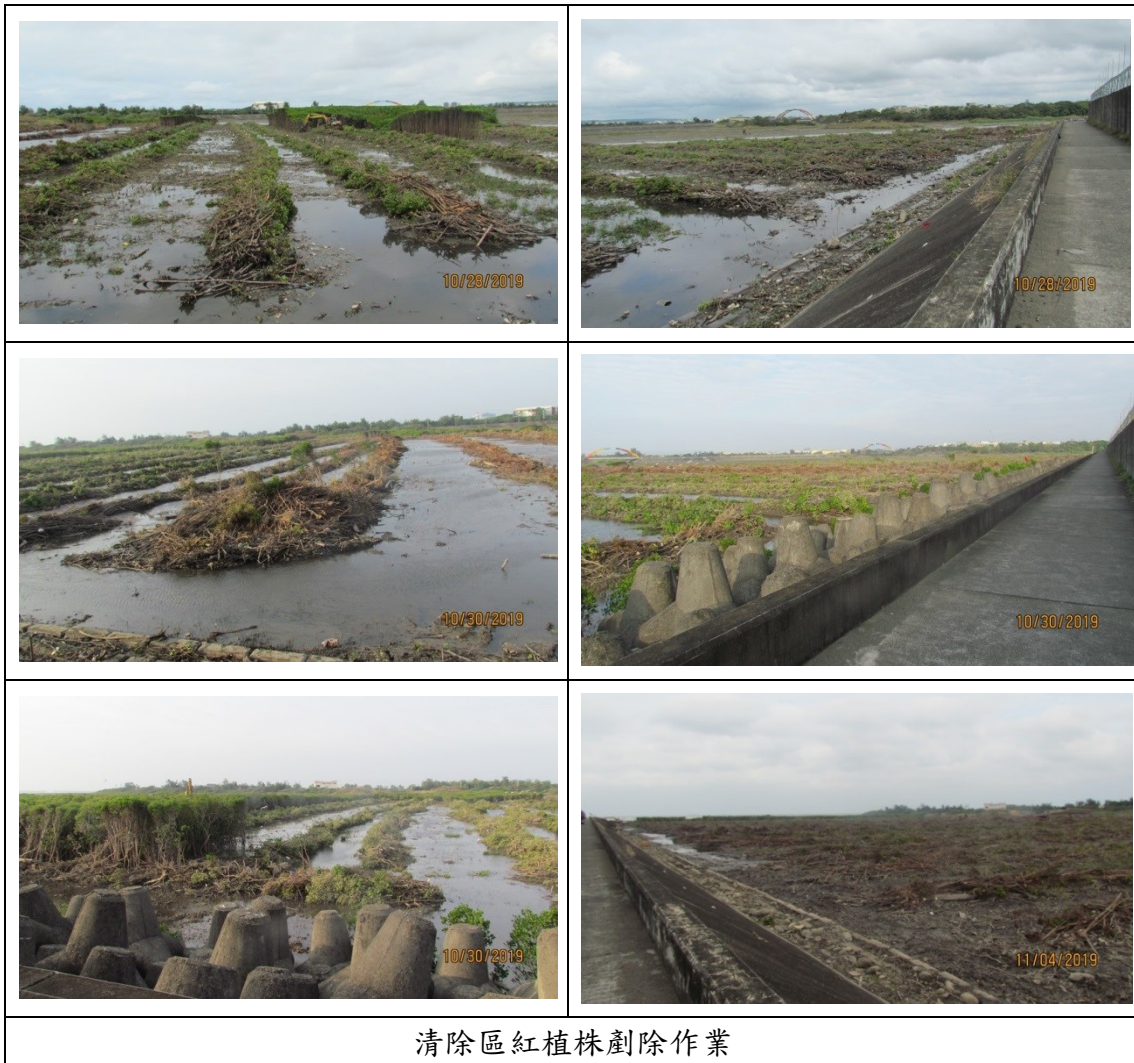
圖十三：整治紅樹林剷除情形

因河口區域有河溝及防波堤阻礙，沒有道路可利用，且大潮時灘地較泥濘，若怪手陷入泥濘中，大型機械無法進入施救，將造成嚴重損害，因此整治作業避開大潮期每月初三及十八日前後三天休息。整治作業先行將植株剷倒排列一旁，如(圖十三)，剷除後再實施掩埋作業，作業情形如(圖十四)。

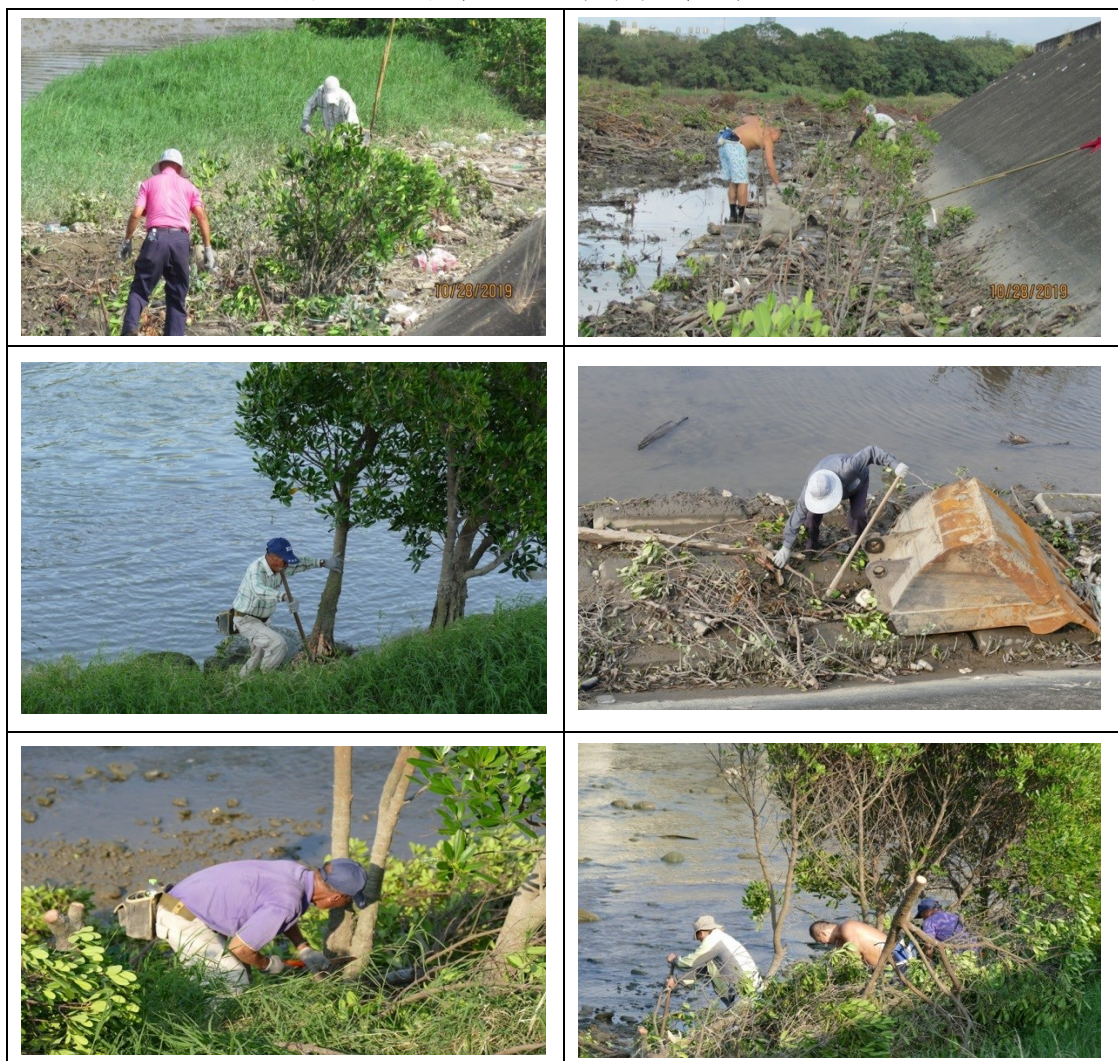
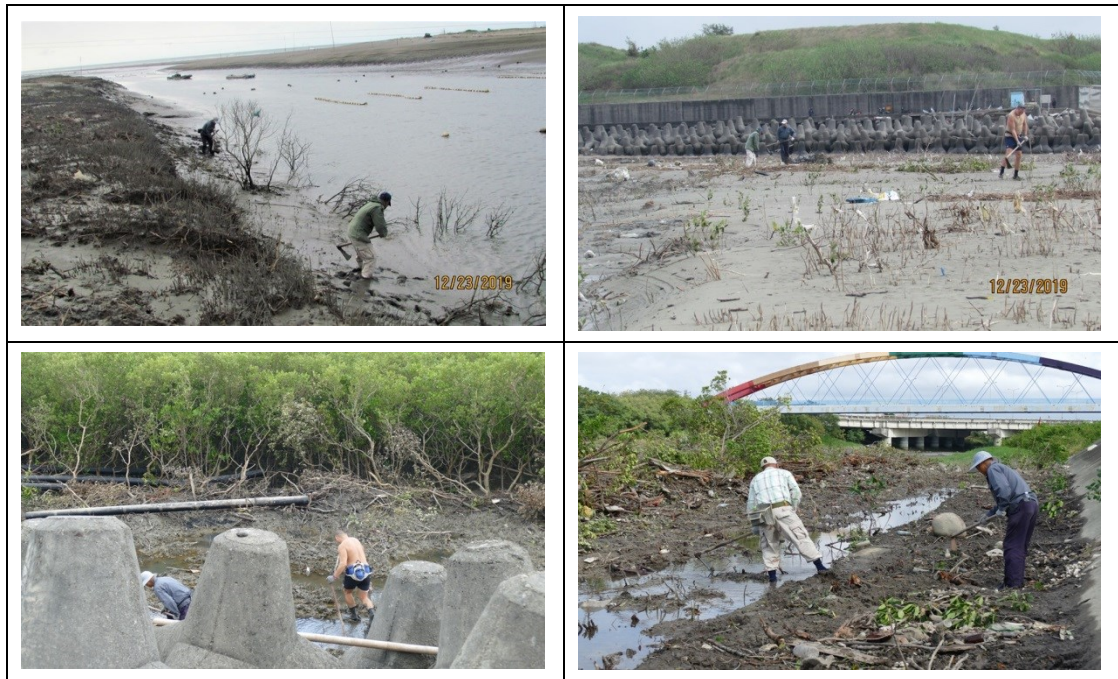
圖十六：客雅溪口人力作業情形

客雅溪口南岸整治區面積為11.5公頃，剷除掩埋作業已於12月20日完成機械整治作業。機械整治遺留植株，及河溝斜坡、消波塊等處，由人力接替作業，使用鋸子、大崛仔剷除遺留紅樹林植株，作業情形如(圖十六)。客雅溪口南岸整治區面積為11.5公頃，於12月24日全數完工。

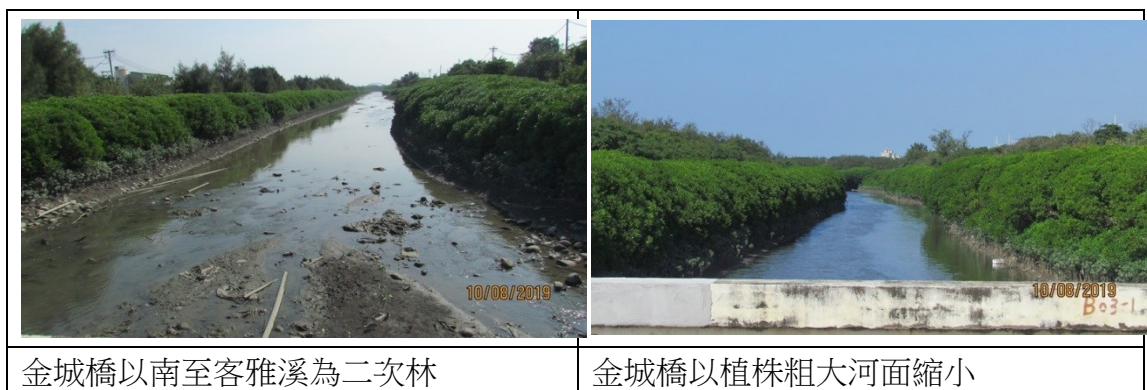
圖十七：港北溝紅樹林狀況

港北溝清除區全長1.6公里，金城橋至客雅溪口於102年有整治過，屬再生林植株較小，金城橋以北保持原有植株相當粗大，越到上游溝面縮小深壑如(圖十七)，怪手無法施作須由人力接替作業。機械整治於12月25日開始整治如(圖十八)，2020年1月7日結束機械施工。機械無法施作處，及施作遺落的小植株，改由人力用鋸子及大堀仔剷除如(圖十九)。港北溝紅樹林整治作業於2020年1月14日完成。

金城橋以南至客雅溪為二次林

金城橋以植株粗大河面縮小

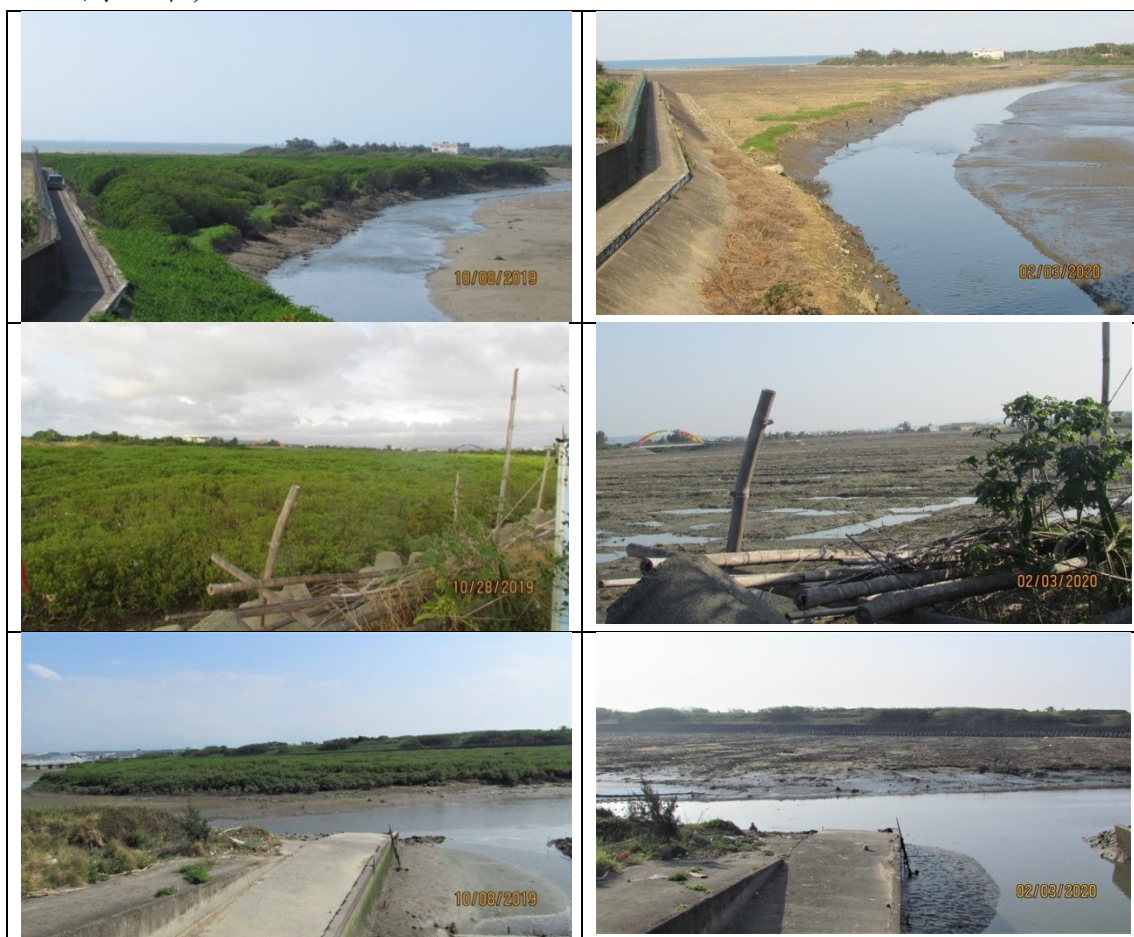
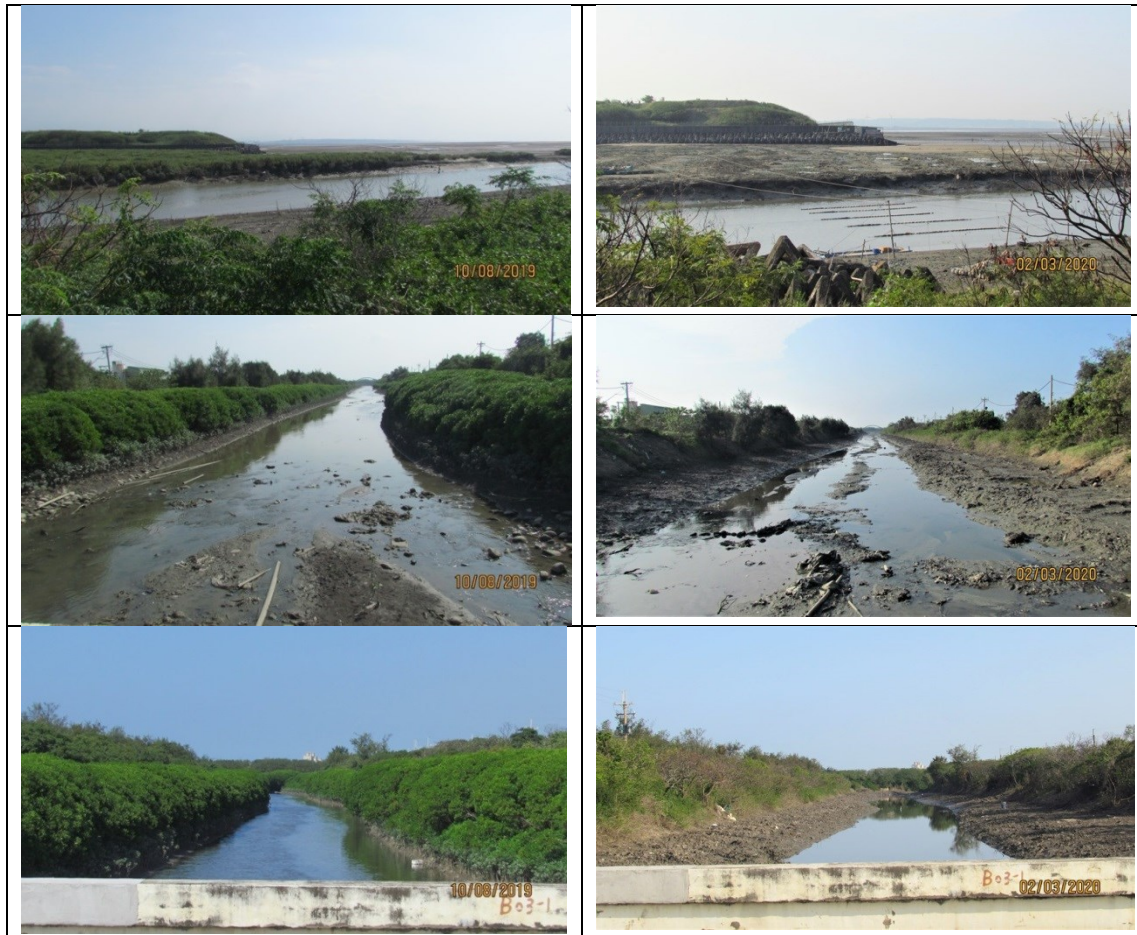
圖二十：清除前後比對照

本計畫2019年10月1日簽約、已於2020年1月14日完成整治作業，共整治客雅溪南岸11公頃，港北溝1公頃。整治前後比對如(圖二十)。

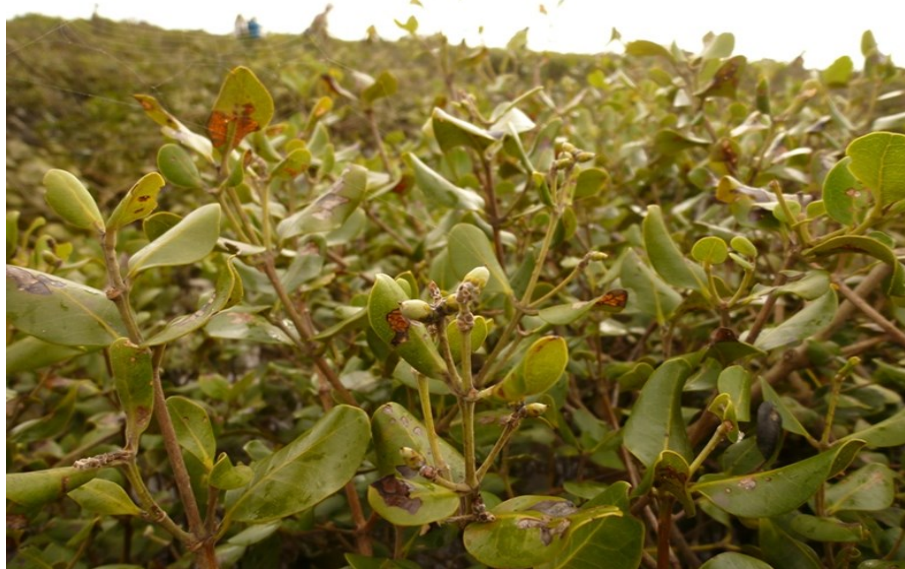
圖二十一：颱風掃過的花果(海茄苳)

以 2013 年為例，有二次颱風襲擾。8 月 20 日潭美颱風來襲，此時期海茄苳正值花期，蒴果均未成熟，經強風一掃，樹梢頂部的花果多數被打落，但下方處的枝桠則不受影響(如圖二十)。9 月 19 日天兔颱風來襲並將成熟蒴果全數打落，隨風浪四處飄散、蔓延。

颱風若在海茄苳蒴果尚未成熟時來襲，可將部分花苞及小果實打落，對棲地維護有利；颱風若 9~10 月份來襲，此時蒴果已成熟，遭打落的蒴果隨風浪四處蔓延，將不利棲地維護。

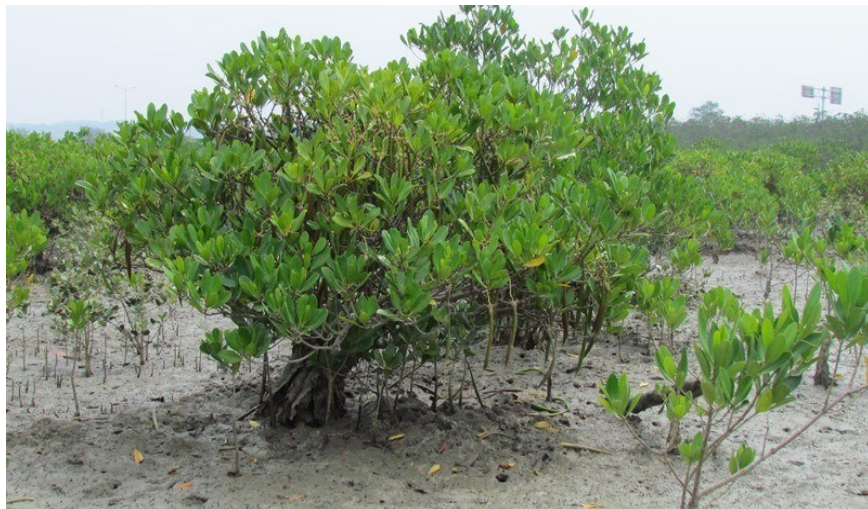
圖二十二：單獨生長的水筆仔植株

香山濕地的水筆仔胎生苗於每年2~4月間成熟，掉落的胎生苗受潮水與東北季風兩種營力作用。當東北季風的作用力大於潮水時，胎生苗便往南漂移，停滯於受風面的凹處岸邊、灘地，或原有的紅樹林區。水筆仔之胎生苗具漂浮特性，成熟掉落後受潮水承載，再加上風力的作用而四處漂流，一旦被潮水帶離岸邊則無法著地，也就了無生機；但若被潮水及風浪推送至岸邊，會隨著潮水有小、中、大潮變化，故可受潮水的作用而一天天的被推上岸邊的最高潮線一帶，待下一次的大潮到來前，有15天的時間可供水筆仔之胎生苗固著生長。由於此一特性，使水筆仔易被侷限在岸邊繁衍生長，而不容易往外灘地擴散。水筆仔在栽植前幾年因植株間距寬，未能抵抗風浪立穩於灘地，在此情況下水筆仔板根會長得特別發達粗壯如(圖二十二)；而在周圍增加植株時，則由於緊密叢生需彼此競爭陽光，植株皆筆直生長如(圖二十三)。

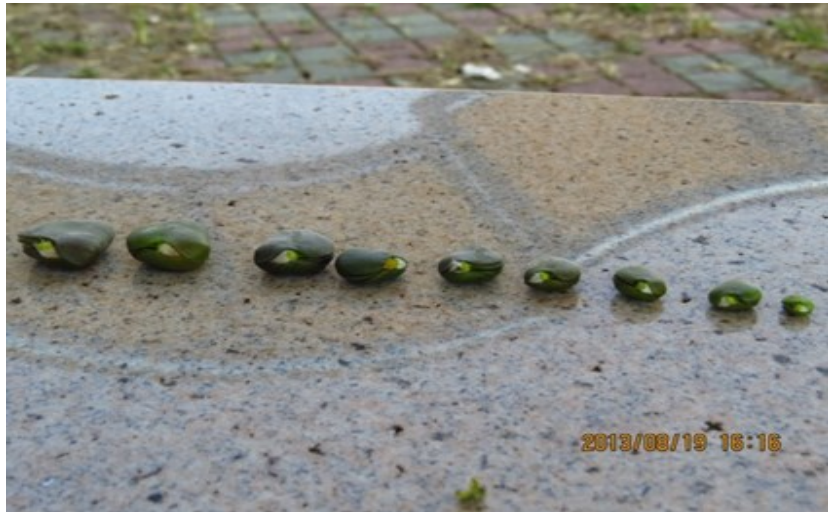
圖二十四：海茄苳蒴果上的根毛

海茄苳蒴果在成熟中期只要根毛已發育，無論蒴果大小皆可發育生長如(圖二十四)。蒴果剛掉落時會浮在水面約一天的時間，當吸飽水後，子葉會膨脹撐開種皮，即沉入水中隨潮流帶動，若灘地上有凹洞或雜物卡住，退潮時能裸露地面照到陽光，便有機會生長；若被帶至較深水域則無法生長，又或被沖上岸邊吸收不到水分也會乾黑枯死(如圖二十五)。
