107 年度新竹市濱海野生動物保護區維護計畫 成果報告

執行單位：財團法人荒野基金會
報告人：張登凱

中華民國一〇七年十二月十四日

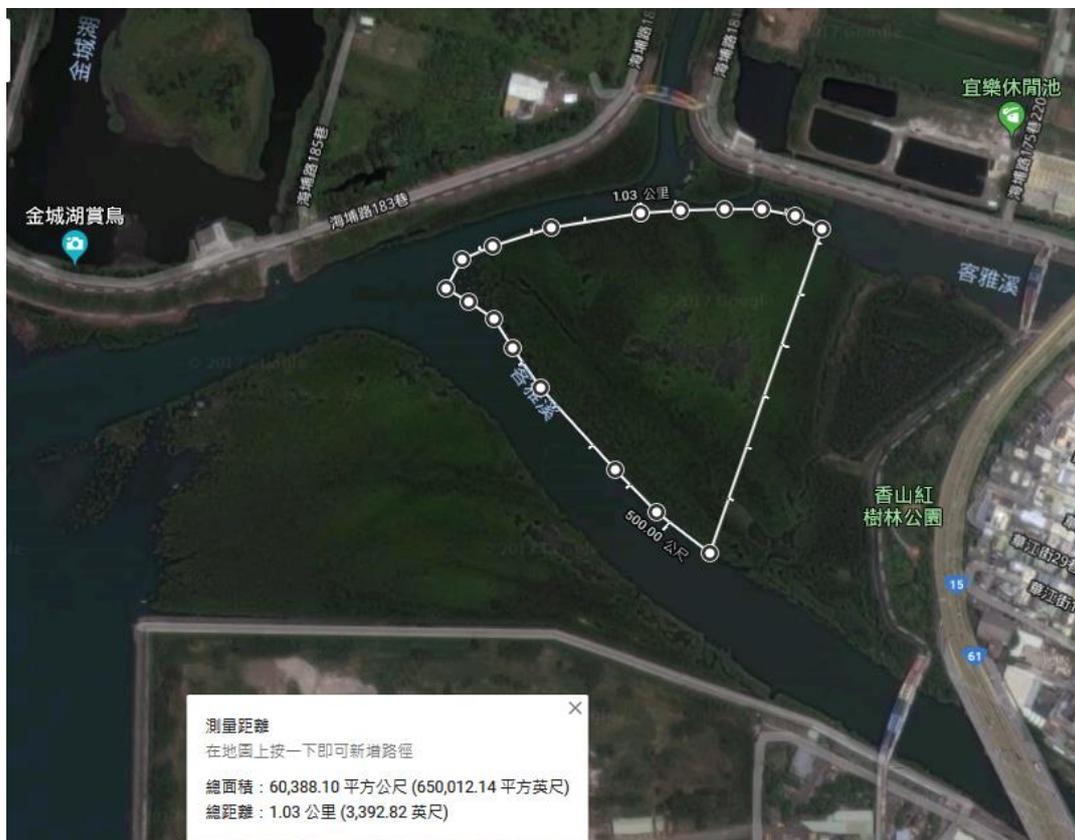
圖一：客雅溪口北岸6公頃

- (一)客雅溪口北岸6公頃如圖一。
- (二)客雅溪出海口北岸2公頃如圖二。
- (三)永續利用區346公頃維護清除如圖三。

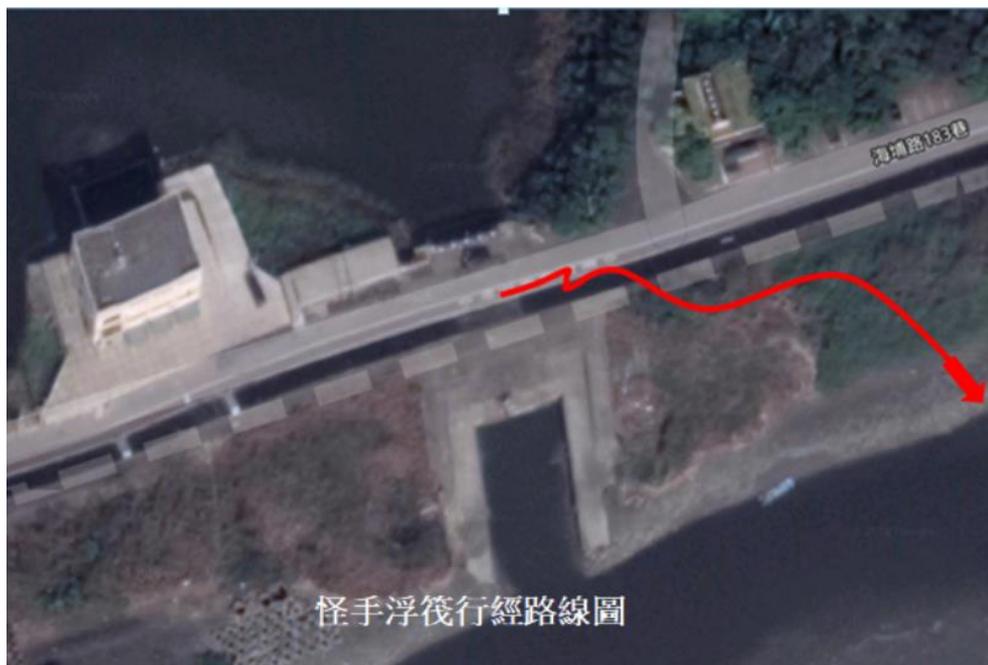
圖六：機械進出路徑圖

1. 進行機械進入之路線勘查。機械進入路線如圖六(機械進出路徑圖)。車輛進入工地需走同路線避免棲地破壞及生物損傷。
2. 於合約規定20日內完成清除區丈量放樣，以間隔100公尺插桿方式標示如圖七(清除範圍標示)。
3. 人力維護僱工招訓。

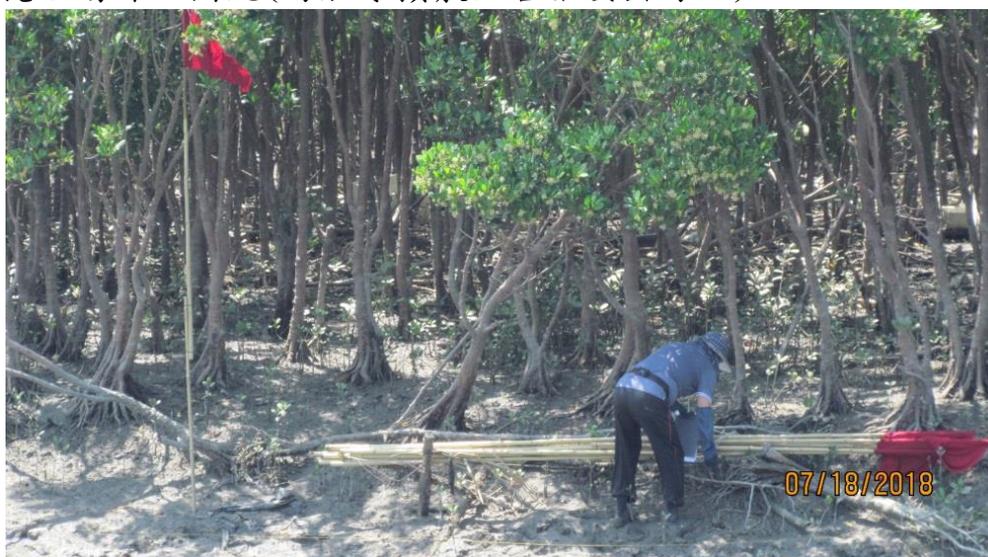
圖八：客雅溪口水筆仔

78年由新竹市政府委託行政院退除役官兵輔導委員會於客雅溪口種植水筆仔；86年又在三姓公溪口以南的泥灘地種植海茄苳及紅海欖。民國80年之後除了官方造林之外，民間也有部分熱心保育的民眾自行栽植幼苗，協助紅樹林族群的拓展，多種紅樹林在香山濕地繁殖、競爭，其中海茄苳已成為強勢物種，靠水文四處擴散，致使客雅溪口由以前的水筆仔純林，演變成水筆仔與海茄苳混合林，靠內陸水筆仔密集生長植株顯得細小高大，小潮時期林內泥化乾旱如圖八(客雅溪水筆仔圖)。出海口前均為海茄苳佔據且已跨越垃圾掩埋場外如圖九(海茄苳擴散至客雅溪出海口)。

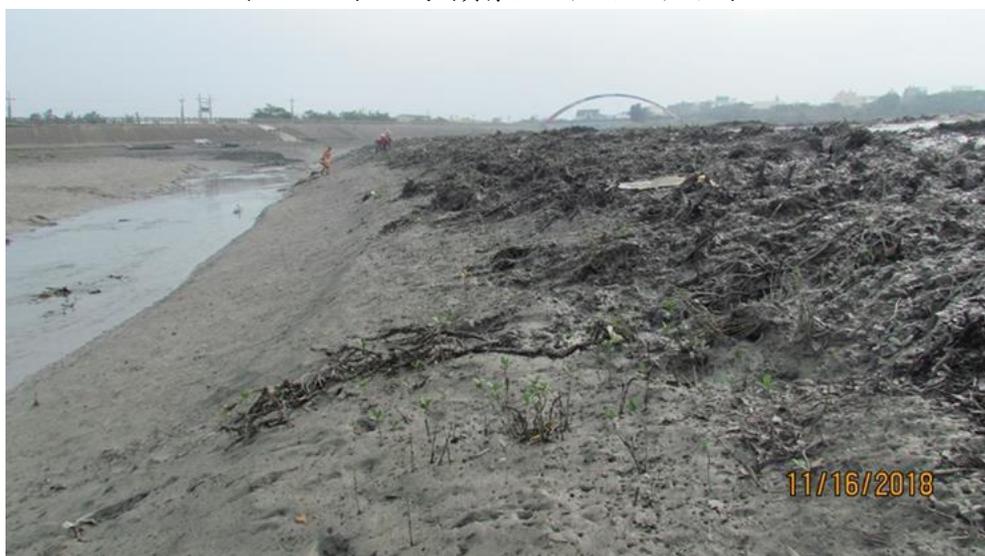
圖十：河道坡度落差大

清除區北岸有港南溝與港北溝匯集，河道深峻坡度落差大、泥濘濕滑(如圖十)不利人員行走跨越。重機械進入，浮筏搭載怪手進出，更是驚險困難，一疏忽便滑落深陷泥濘河道，若來不及拖救，潮水一漲怪手滅頂，因此需兩部怪手用鋼纜拖拉合力掌握潮水，才能渡河過岸如圖十一(怪手過河困難驚險)。這種不定因素及困難度增加作業風險及降低承攬意願。

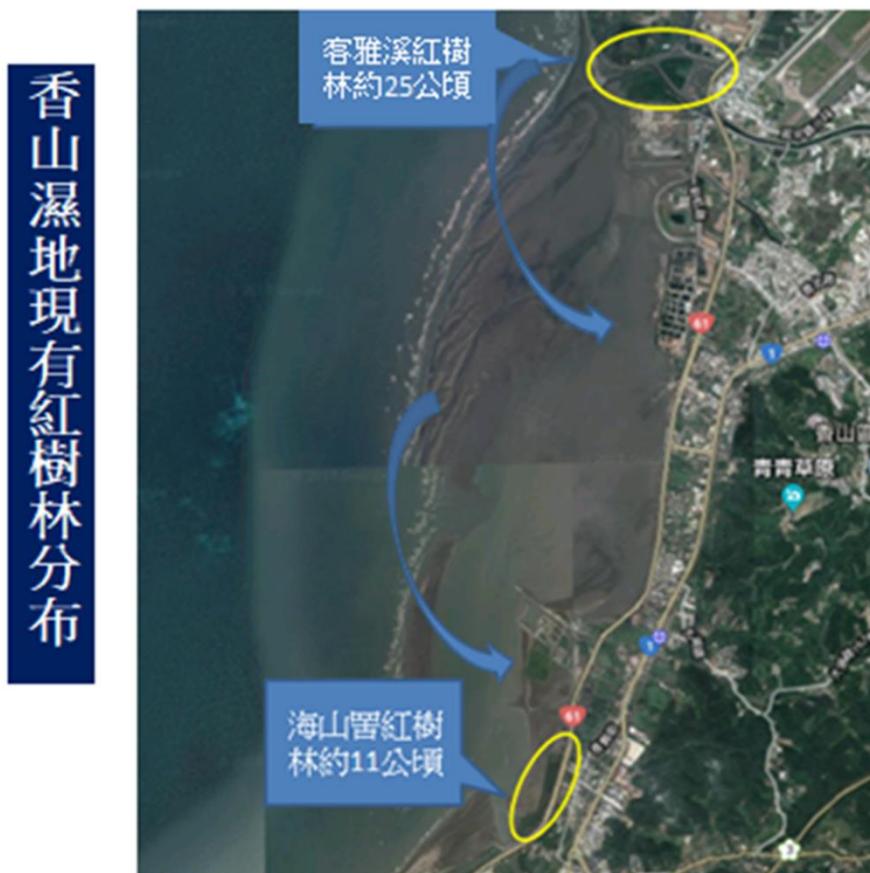
圖十二：香山濕地紅樹林分布圖

香山濕地紅樹林整治起自民國96年至106年，共整治約153.3公頃。香山濕地紅樹林分布如圖十二(香山濕地紅樹林分布)，目前僅剩北區客雅溪口紅樹林約25公頃，為水筆仔與海茄苳之混合林。南區有海山罌紅樹林約11公頃，內有水筆仔、海茄苳、紅海欖、欖李等。在季風潮汐作用下，種苗容易溢出進入已整治區，尤其客雅溪口紅樹林最為嚴重，紅樹林布滿河口嚴重影響排洪，更是目前香山濕地紅樹林最大擴散種源，需做適當維護管理，僱工實施維護清除才能遏制擴散，確保歷年的整治成果。

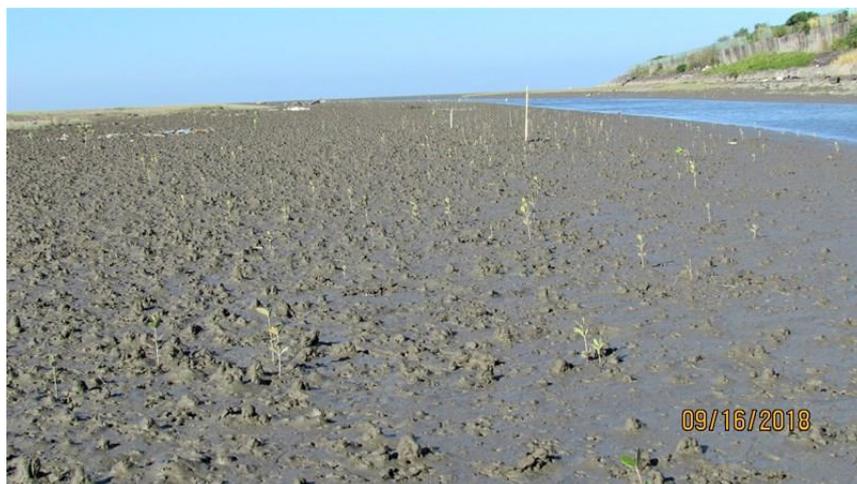
圖十三：三姓溪口新苗

今年移入的新幼苗在數量上較去年減少許多，新苗聚集較多處為北邊的三姓溪出海口，種類上還是以海茄苳為多數且集中在河岸兩側如圖十三(三姓溪口新苗)。水筆仔數量較少，位置分布在較高灘地，其原因為胎生苗有浮水性，隨風浪帶至高潮線帶。大庄區及風情海岸一帶新幼苗則稀稀落落散布期間。這顯示客雅溪紅樹林疏伐對種苗擴散已有明顯抑制作用。

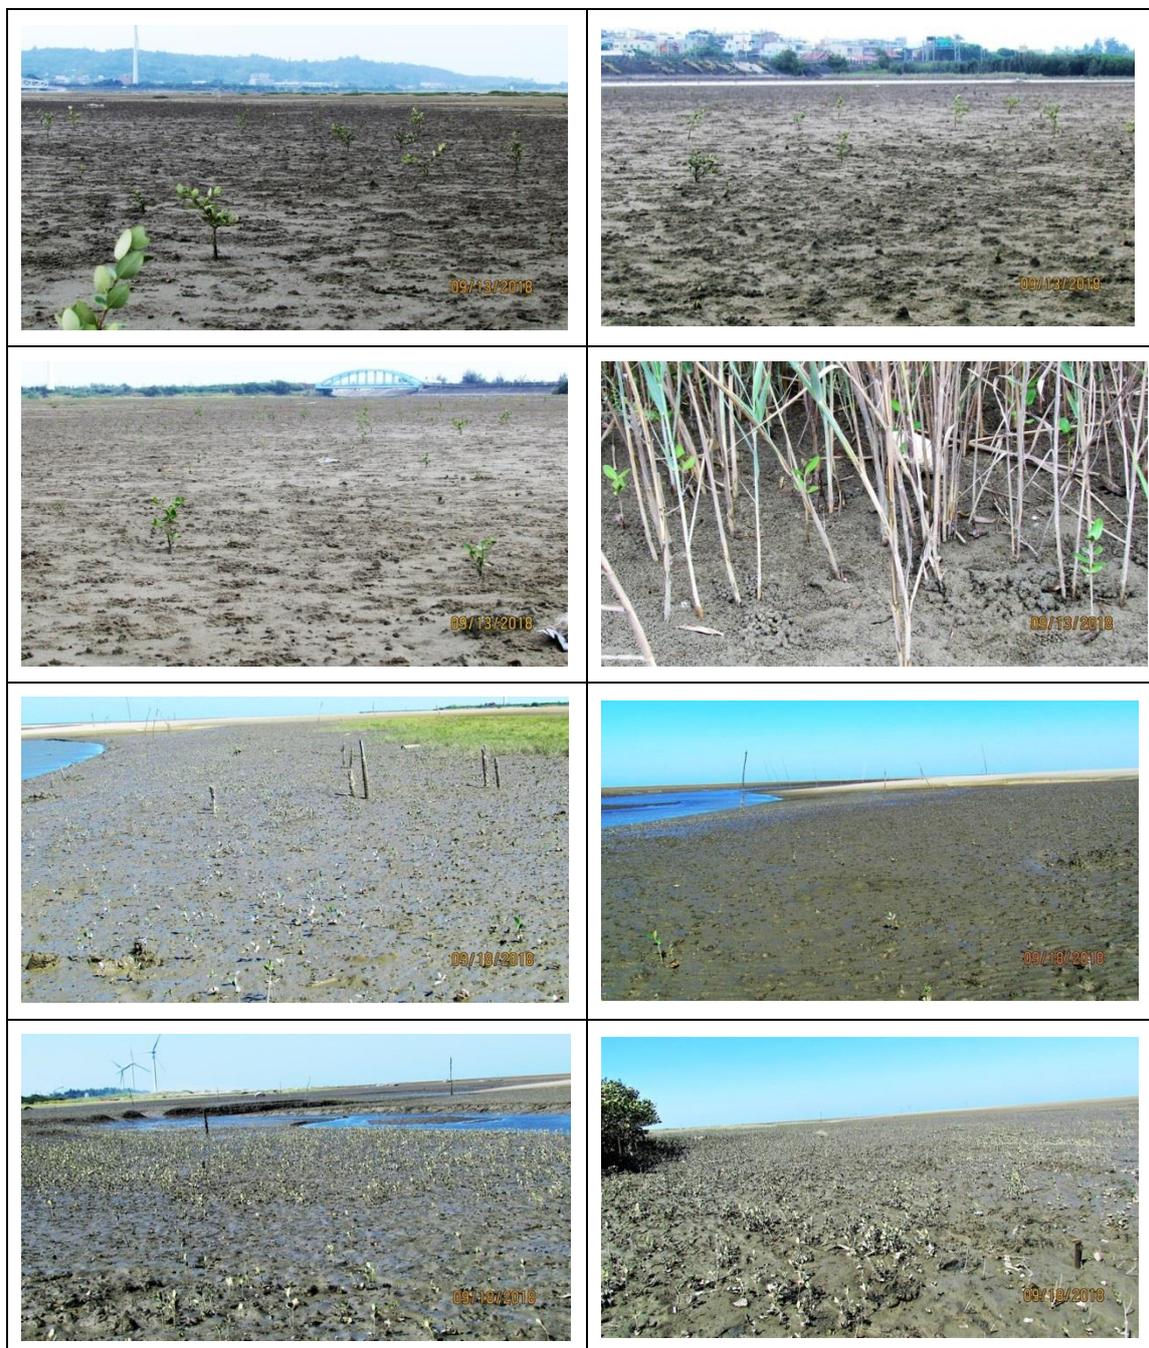
圖十四：海山罟南端灘地新苗

目前尚有紅樹林約12公頃每年都會有大量種苗溢出，因受東北風及水流方向往南擴散，因此海山罟南端靠鹽水溪北岸灘地今年新苗仍然密密麻麻如圖十四(海山罟南端灘地新苗)

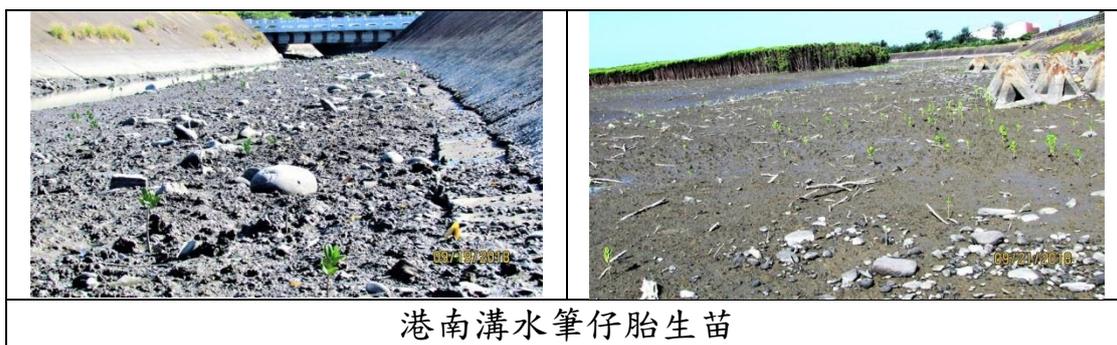
圖十五：港南溝水筆仔胎生苗移入情形

此區位於2號彩虹橋下，為2013年的清除區，面積約1公頃。每年此區都會從客雅溪移入大量水筆仔胎生苗，且已跨越丁酉橋進入到南港一

街，因去（2017）年客雅溪口北岸已清除掉6公頃紅樹林，因此近年移入植株與往年相比少了許多，如圖十五(港南溝水筆仔胎生苗移入情形)。

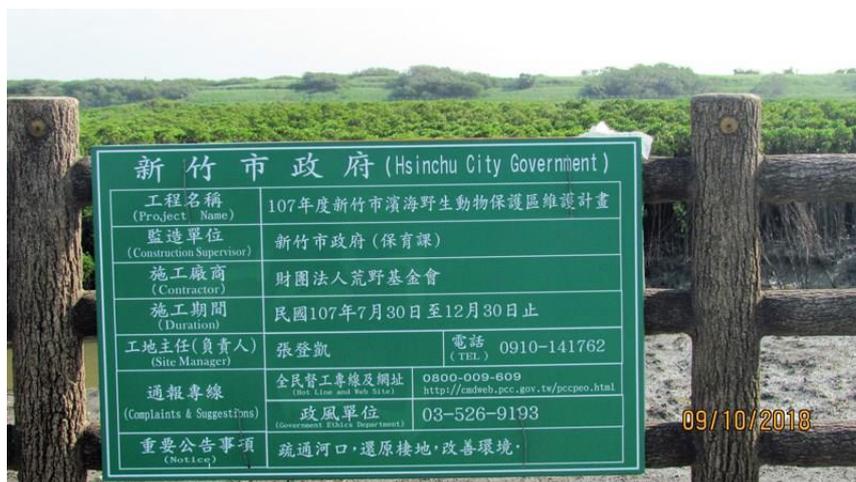
圖十六：施工告示牌

- (一) 作業區緊鄰17公里海岸線，外縣市遊客對清除紅樹林作業可能會有不同看法，需有說明告示牌如圖十六(施工告示牌)或解說站，減少反彈聲音。
- (二) 清除區離岸遠，地面泥濘需鋪設鐵板作業，作業區需先測試怪手作業極限，插竿警示。各區先做好進出路基，以紅樹林枝幹墊底壓實，作為每日工作進出及搶救路線用。小潮期做外圍區域，大潮期做靠近岸處，怪手故障或陷入時利於搶救，避免造成重大損失。
- (三) 怪手作業需二車併行，左右分開相隔20公尺作業，兩車緊鄰作業，有狀況可在最短時間內相互支援救濟，現場需備妥拖救鋼索及配件，隨時做好拖救準備，且駕駛需隨身攜帶通訊設備與指揮中心聯繫。
- (四) 怪手無法作業處由人力作業接替，人力先從最外圍最泥濘區往岸邊方向施作，雨天寒流期間水溫低不力人員作業，為安全考量，需停工。
- (五) 加油車進入步道需有人員引導指揮，並放置警示錐，引導騎士安全通過。

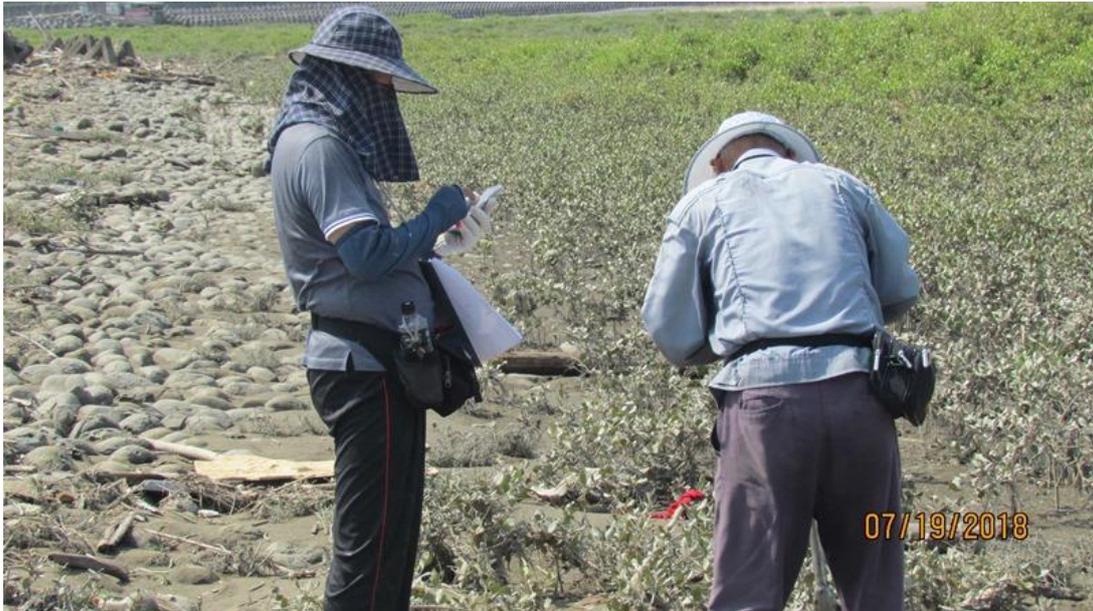
圖十七：GPS定位插桿標示

於7月18日完成機械清除範圍測量標示如圖十七、十八、十九GPS定位插桿標示。

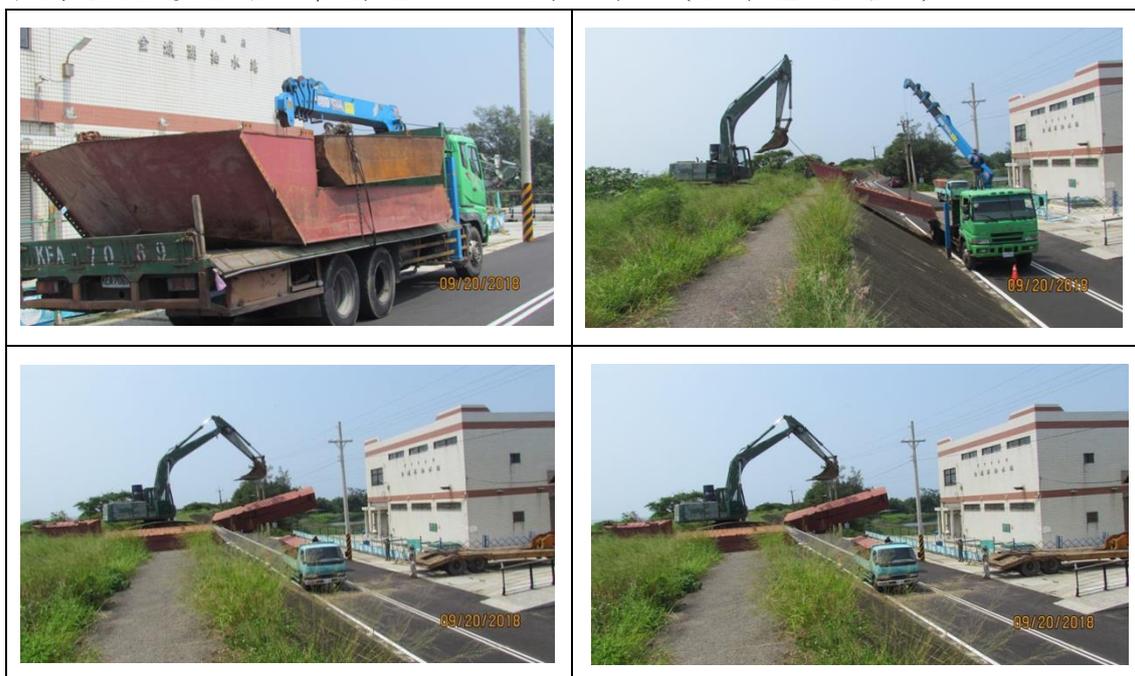
圖二十：機械吊掛進場組裝

機械於9月20日吊掛進場組裝如圖二十(機械吊掛進場組裝)，而後整理下河底便道就定位準備施工，如圖二十一(怪手已就定位)

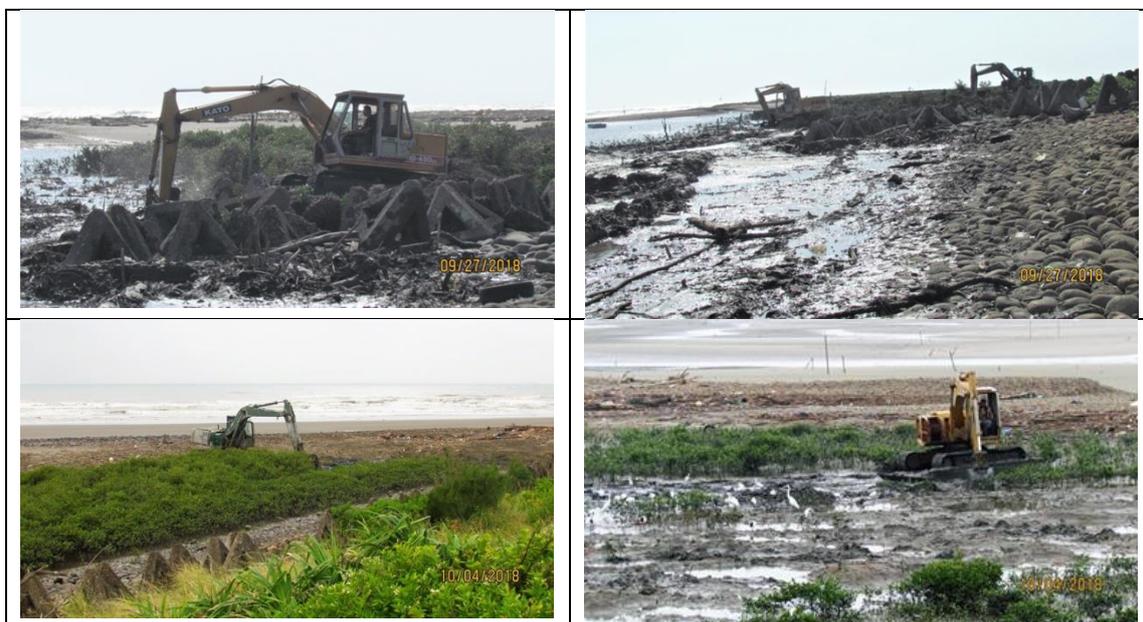
圖二十二：客雅溪河口北邊外側清除作業情形

機械清除作業基於考量潮汐及適應作業，於9月24日對客雅溪河口北邊外側實施2公頃清除作業如圖二十二(客雅溪河口北邊外側清除作業)，9月24日起共8天完成紅樹林清除及掩埋作業。隨後機械撤離前往客雅溪口北岸紅樹林區實施6公頃清除作業。

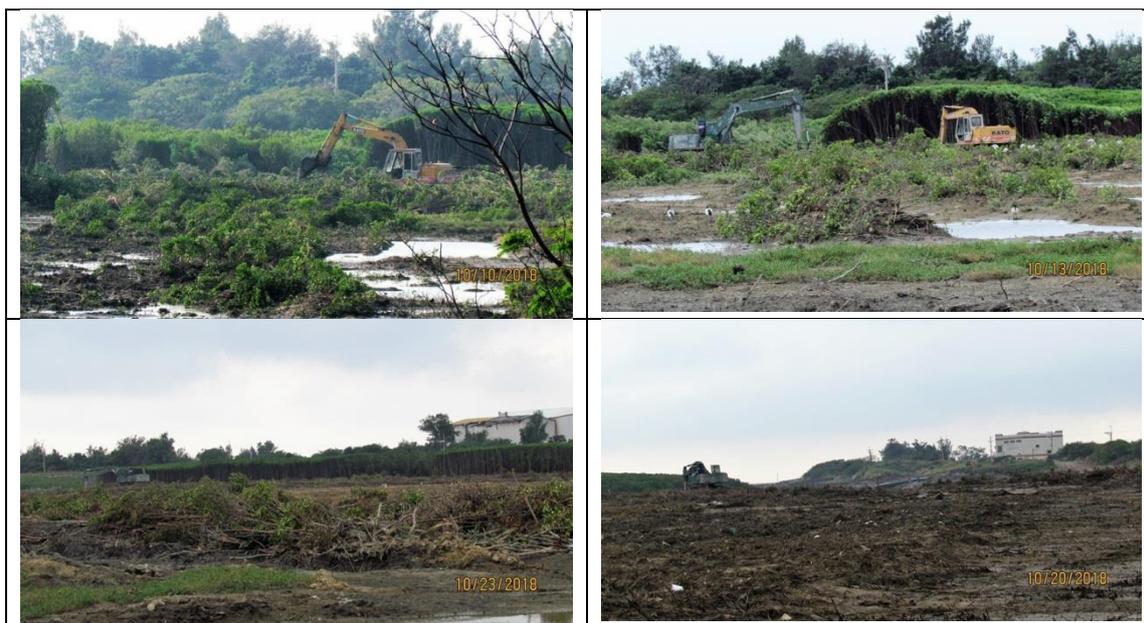
圖二十三：客雅溪口北岸大植株作業情形

北區紅樹林較高大密集面積約6公頃，在清除作業上需一部怪手鏟除堆置，另一部挖溝掩埋如圖二十三(大植株作業情形)，在作業時程上較費時。從10月8日開始作業至11月3日全數完成剷除掩埋作業如圖二十四(客雅溪口北岸完工情形)。

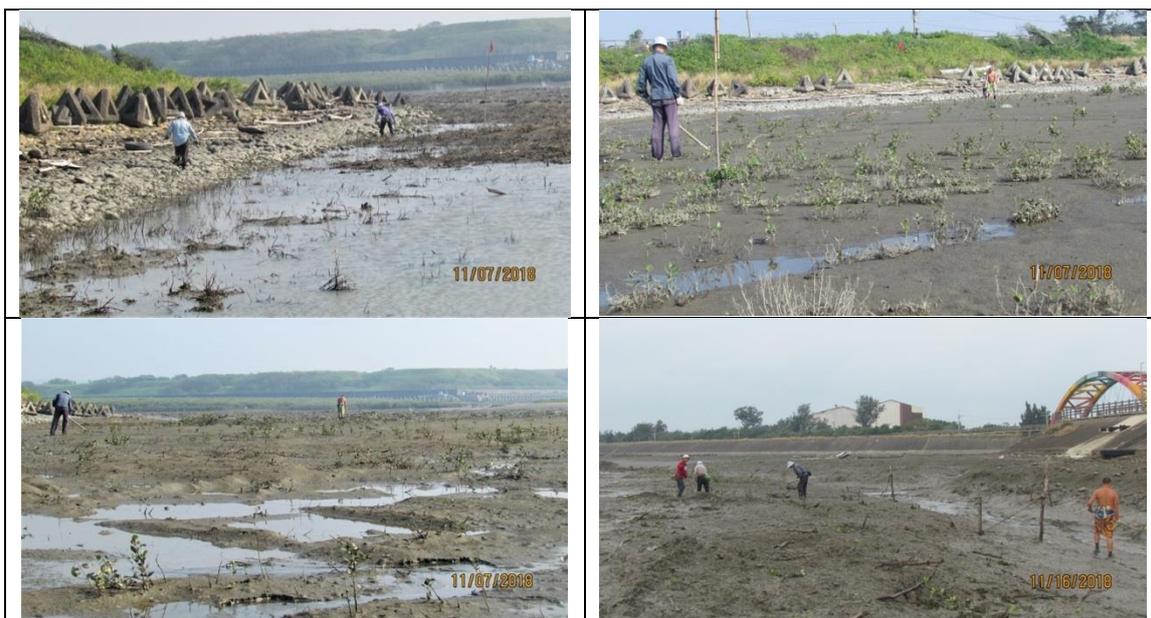
圖二十五：機械清除作業後人力最後清除

機械清除因河口有護岸設施消波塊，其間也長滿紅樹林植株，加上作業期間正逢海茄苳蒴果成熟期，機械作業時造成大量落果，容易散落至先前作業區，因此需機械作業完工後二週再以人工實施最後清除作業如圖二十五，機械清除作業區塊共6公頃於11月16日全部完成清除作業。

- (一) 本計畫作業時間為海茄苳繁殖旺盛期，大量落果隨潮水擴散至濕地各處，建議爾後紅樹林整治作業，應提前於海茄苳繁殖期前，即每年7月前，方能提升抑制紅樹林擴散效益。

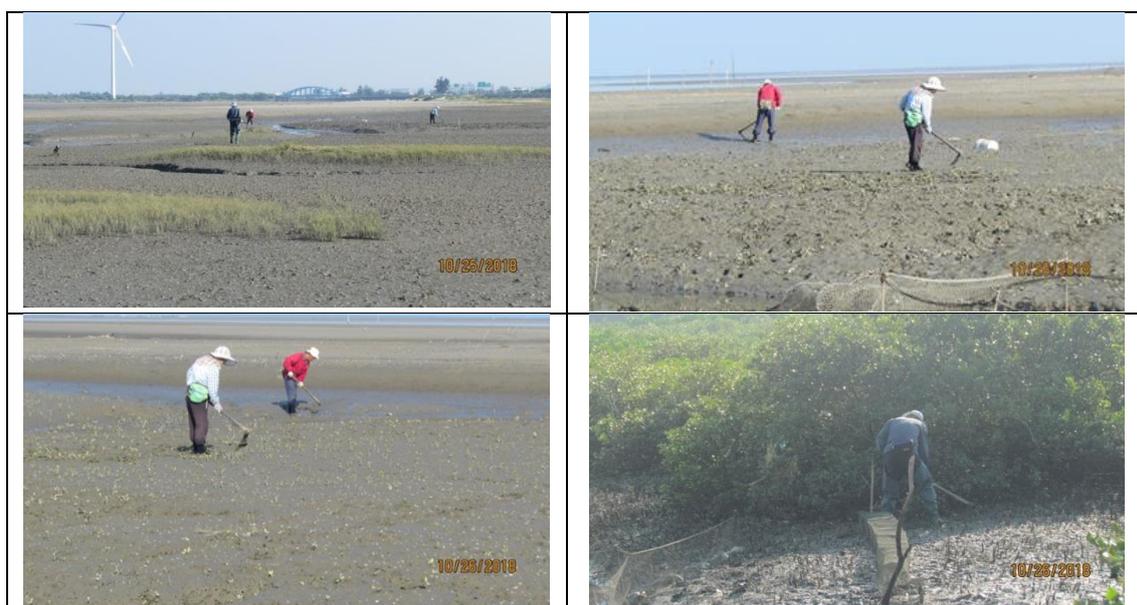
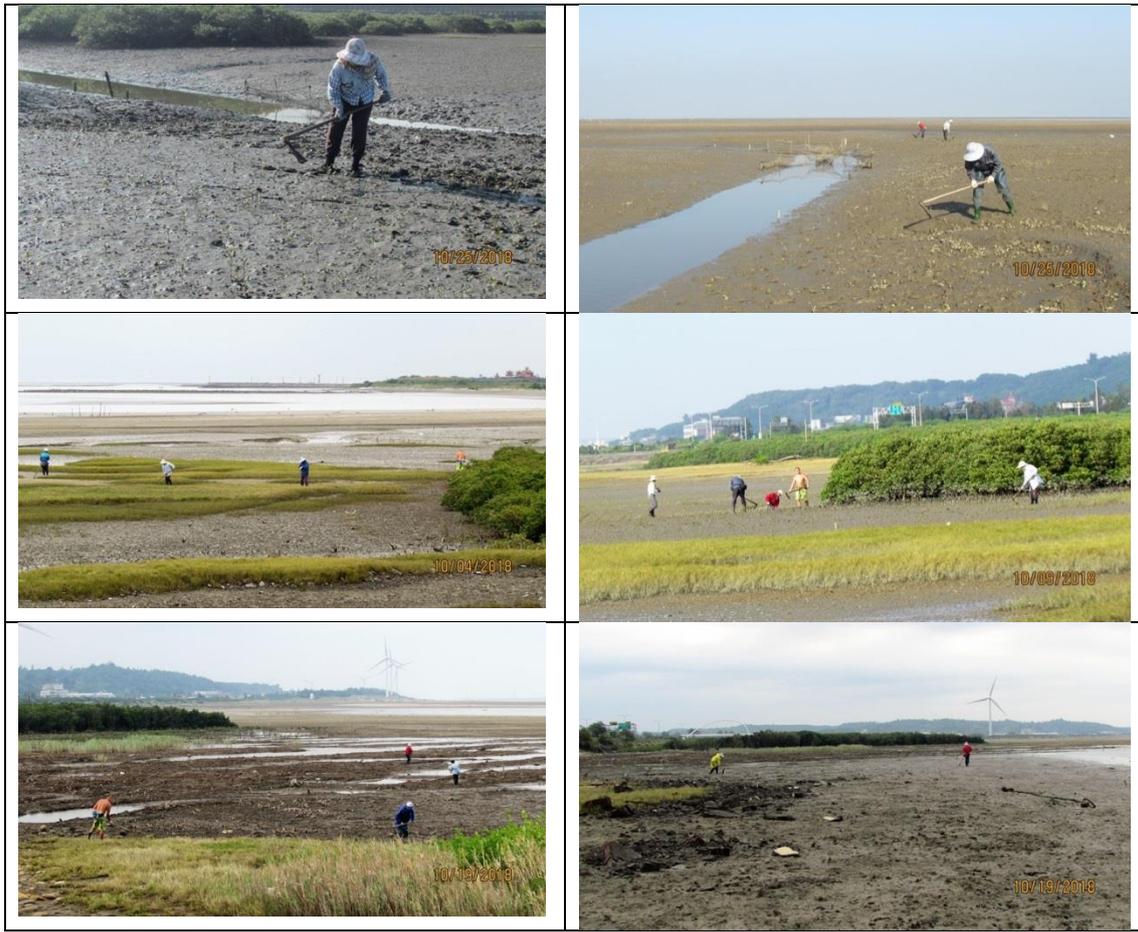
圖二十六：海山罟維護區清除情形

人力維護清除人員均為多年老手因此不需做職前訓練，便能熟練作業要領。本年維護清除先從種苗散播最嚴重區塊先實施清除，清除順序從海山罟、大庄區、風情海岸等區塊實施清除作業，作業實況如圖二十六(海山罟人力清除情形)、二十七(大庄區人力維護清除情形)，二十八(港南溝維護清除情形)。

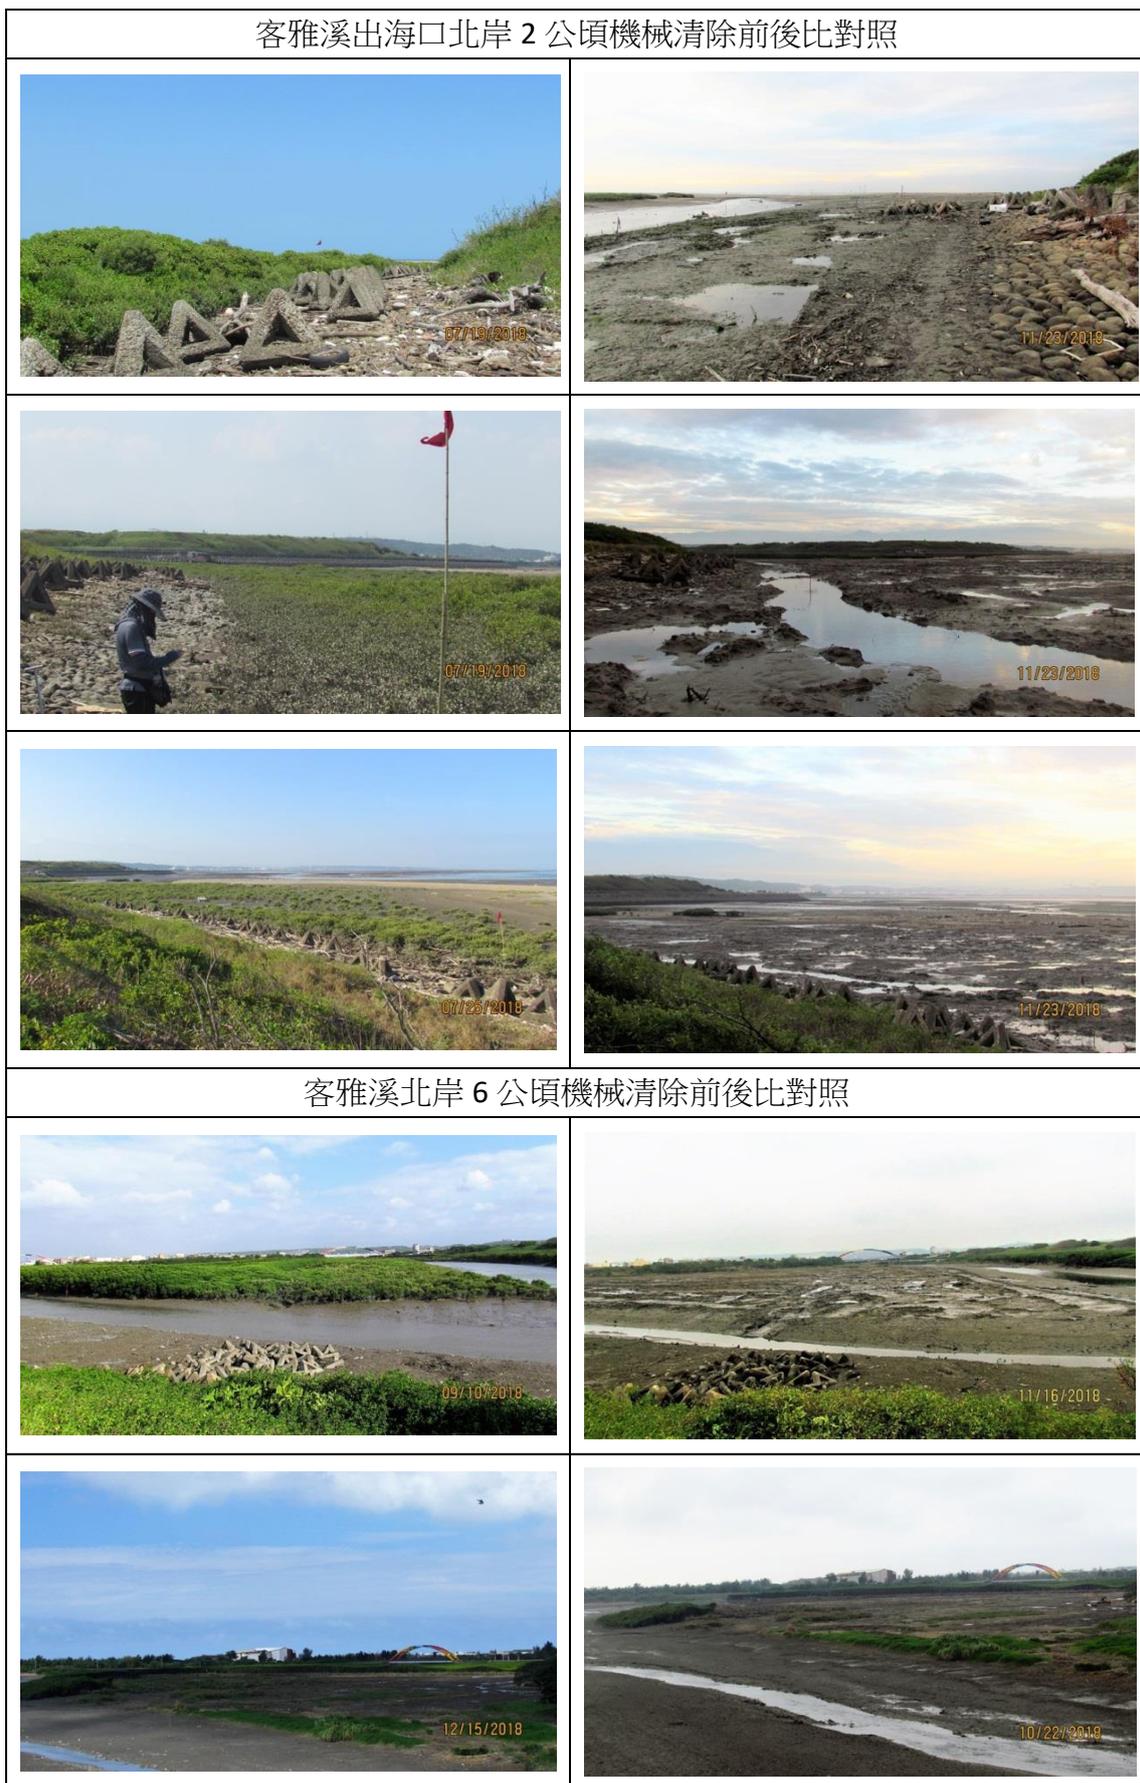
圖二十九：機械清除前後比對圖

- (一) 疏通河口，改善居家生活環境品質。
- (二) 保持歷年來整治成果，有效遏制紅樹林擴散。
- (三) 還原河口泥沙混合灘地，吸引大批水鳥前來棲息，提升生態觀光的潛力。
- (四) 還原灘地，減緩紅樹林對香山濕地原生物種的壓迫性，並維護香山濕地生態的多樣性，期使新竹沿海地區生物食物鏈的穩固發展，確保新竹沿海魚類資源的不虞匱乏。
- (五) 清除紅樹林的經驗與資料，可供其他有相同紅樹林困擾的縣市地區作為參考。
- (六) 本年度機械清除紅樹林面積共8公頃，清除前後情形如圖二十九(機械清除前後比對圖)。人力維護面積共369公頃，人力維護清除前後情形如圖三十(人力維護清除前後比對圖)。成果如表三(人力維護清除數量統計表)。維護清除數量水筆仔幼株45,580棵，海茄苳幼株140,287棵，共計185,867棵。

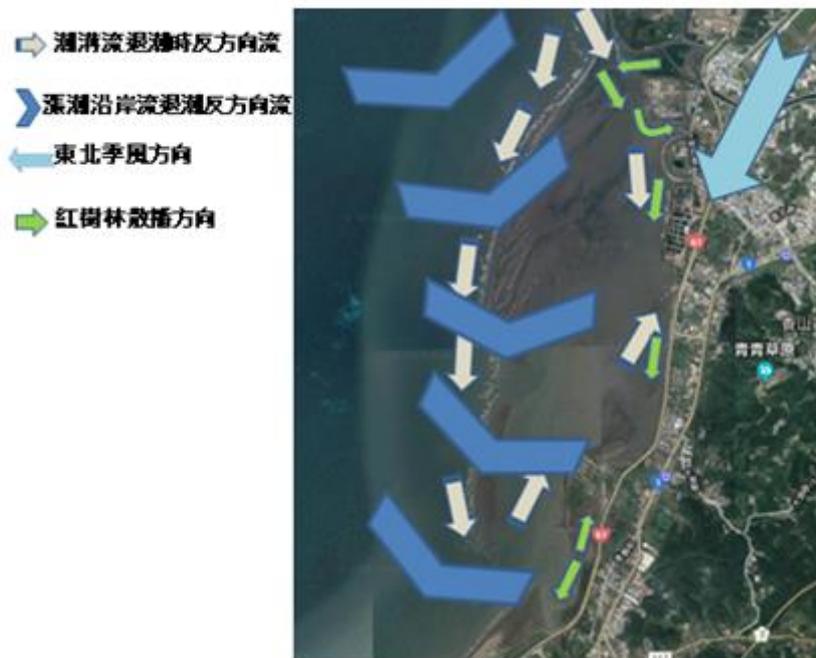
圖三十一：香山濕地紅樹林擴散因子圖

水筆仔之胎生苗與海茄苳之蒴果分別於春季和秋季成熟，藉由潮水帶動，水筆仔的胎生苗就逐漸於海山漁港北側、海山厝南側擴散至高潮線處的岸邊生長；而海茄苳的蒴果則由退潮的水流帶出外灘地，並呈現多方向性的擴散到處蔓延如圖三十一(香山濕地紅樹林擴散因子圖)。

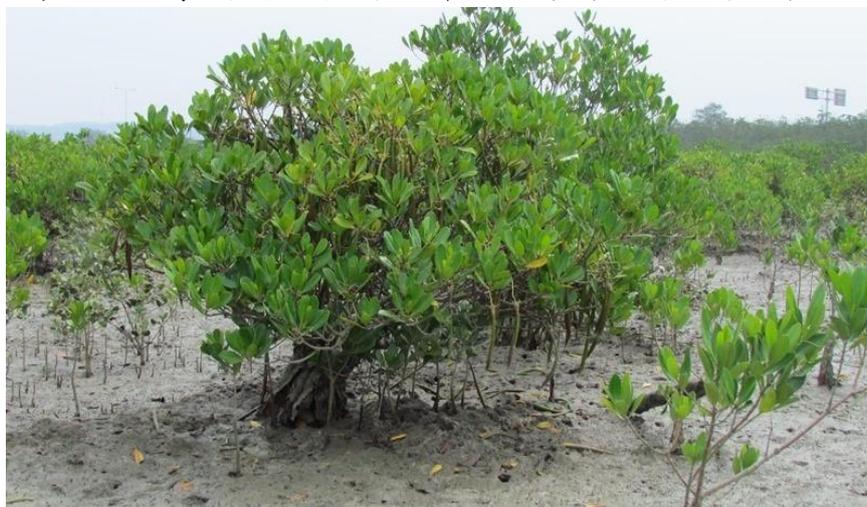
圖三十二：單獨生長的水筆仔植株板根粗大

香山濕地的水筆仔胎生苗於每年2~4月間成熟，掉落的胎生苗受潮水與東北季風兩種營力作用。當東北季風的作用力大於潮水時，胎生苗便往南漂移，停滯於受風面的凹處岸邊、灘地，或原有的紅樹林區。水筆仔之胎生苗具漂浮特性，成熟掉落後受潮水承載，再加上風力的作用而四處漂流，一旦被潮水帶離岸邊則無法著地，也就了無生機；但若被潮水及風浪推送至岸邊，會隨著潮水有小、中、大潮變化，故可受潮水的作用而一天天的被推上岸邊的最高潮線一帶，待下一次的大潮到來前，有15天的時間可供水筆仔之胎生苗固著生長。由於此一特性，使水筆仔易被侷限在岸邊繁衍生長，而不容易往外灘地擴散。水筆仔在栽植前幾年因植株間距寬，未能抵抗風浪站穩於灘地，在此情況下水筆仔板根會長得特別發達粗壯(如圖三十二)；而在周圍增加植株時，則由於緊密叢生需彼此競爭陽光，植株皆筆直生長(如圖三十三)。

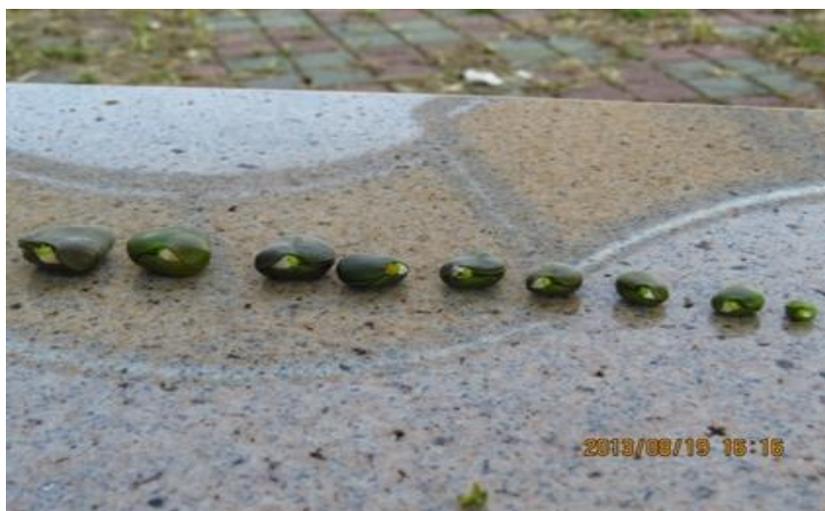
圖三十四：海茄苳蒴果上的根毛

海茄苳蒴果在成熟中期只要根毛已發育，無論蒴果大小皆可發育生長(如圖三十四)。蒴果剛掉落時會浮在水面約一天的時間，當吸飽水後，子葉會膨脹撐開種皮，即沉入水中隨潮流帶動，若灘地上有凹洞或雜物卡住，退潮時能裸露地面照到陽光，便有機會生長；若被帶至較深水域則無法生長，又或被沖上岸邊吸收不到水分也會乾黑枯死(如圖三十五)。

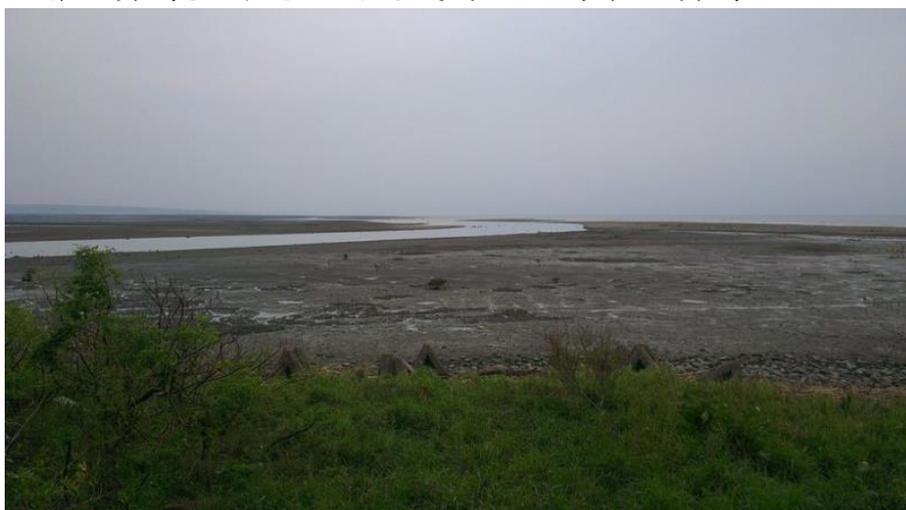
圖三十六：早期客雅溪出海口

客雅溪早年為一寬廣泥灘地河口(圖三十六)，是候鳥遷徙覓食棲地；現因紅樹林擴散佔據，使河道縮減，出海口灘地也長滿紅樹林(圖三十七)。鸕鶿科鳥類及涉禽覓食棲地消失，隨之鳥蹤遞減。紅樹林清除後可還原泥灘棲地，舊魚池整治為淺池，可提供涉禽雁鴨科鳥類覓食棲息，周邊可設賞鳥塔、賞鳥牆等賞鳥設施，與金城湖連結成賞鳥廊道，將可增加賞鳥豐富度，闢建成為北台灣最佳賞鳥園區。

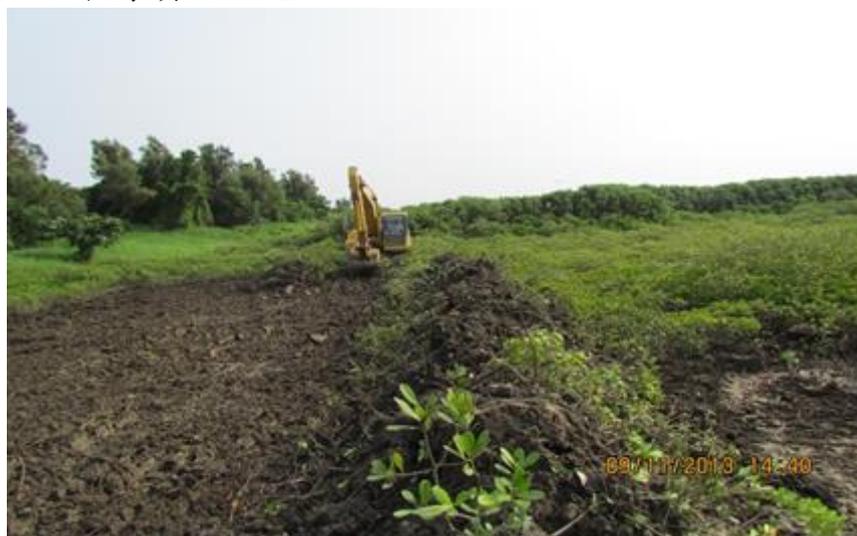
圖一：將紅樹林剷除堆至一處

無論水筆仔或海茄苳均需連根剷除。作業順序為：(1)先剷除車前植株移至左或右邊。(2)挖掘溝槽，並將土方移置車後。(3)將剷除紅樹林埋入溝槽中。(4)用挖斗及車輪壓實紅樹林枝幹。(5)土方回填壓實、整平灘地(圖一、二)。

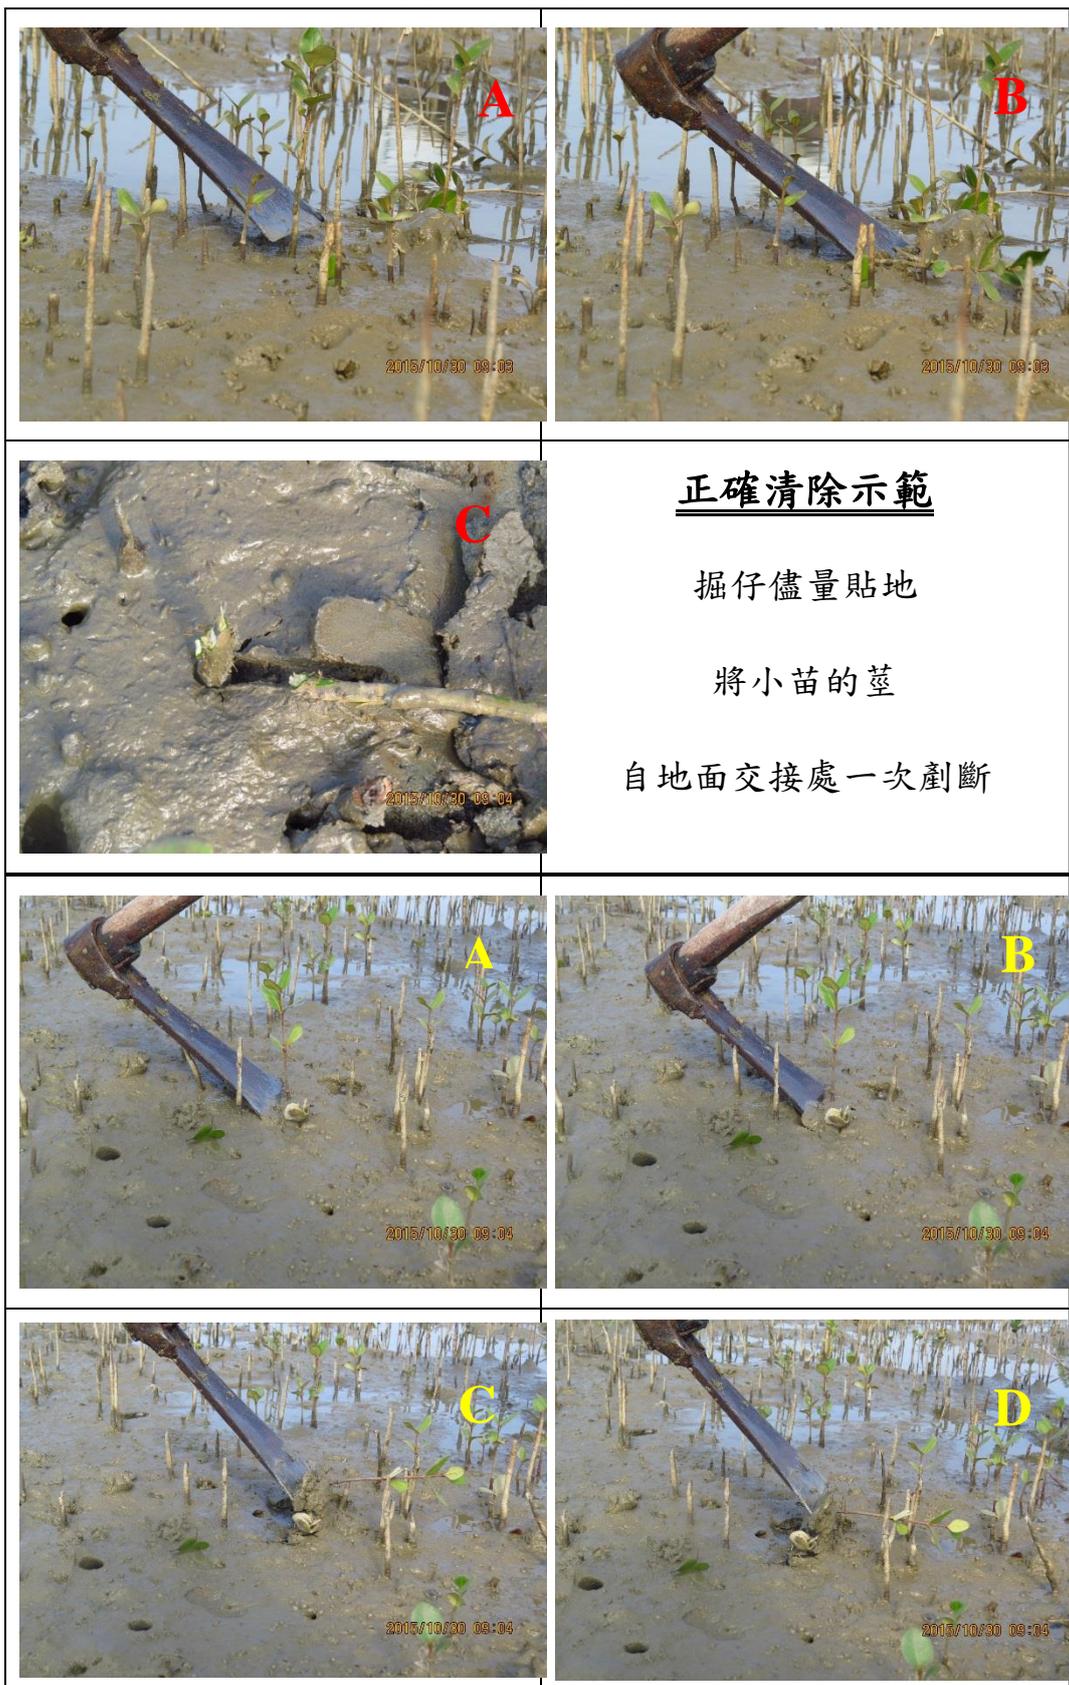
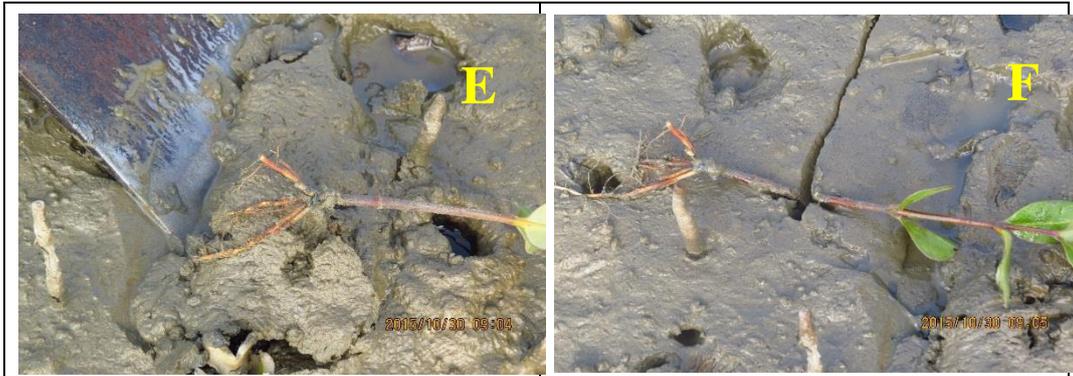
圖一：小植株剷除法

本次維護作業僱用在地居民共6名，每人均有2年以上參與紅樹林清除作業的經驗。因此行前訓練僅介紹作業範圍及作業時程，並要求剷除作業進行時，小植株需自莖的基部確實剷斷(如圖一)，作業時需將掘仔刃部打磨銳利，方能於軟泥中剷斷植株。

錯誤清除示範

清除時，掘仔與地面的角度太大，小苗僅被翻倒，植株卻仍完整，因此，必須再多花費一次的時間將其剷斷，工作效率將大打折扣。
