## 中文摘要

## 壹、前言

## 貳、計畫位置、範圍與現況

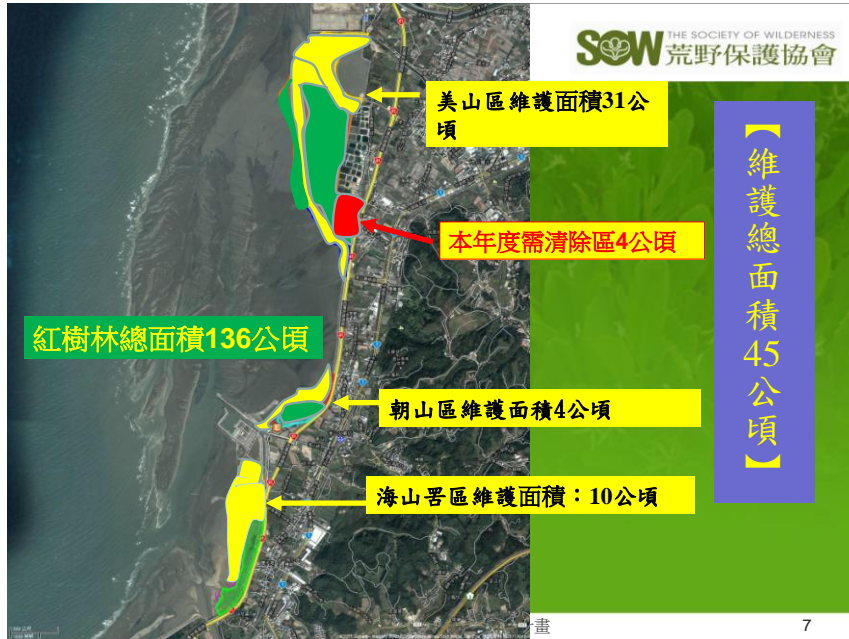
圖一：清除區域範圍

2007~2012 年之紅樹林清除維護區，三姓溪至大庄溪出海口約 31 公頃；朝山區紅樹林清除區約 4 公頃；海山罟區約 10 公頃，本年度(2012)總維護面積共計 45 公頃(圖一)。

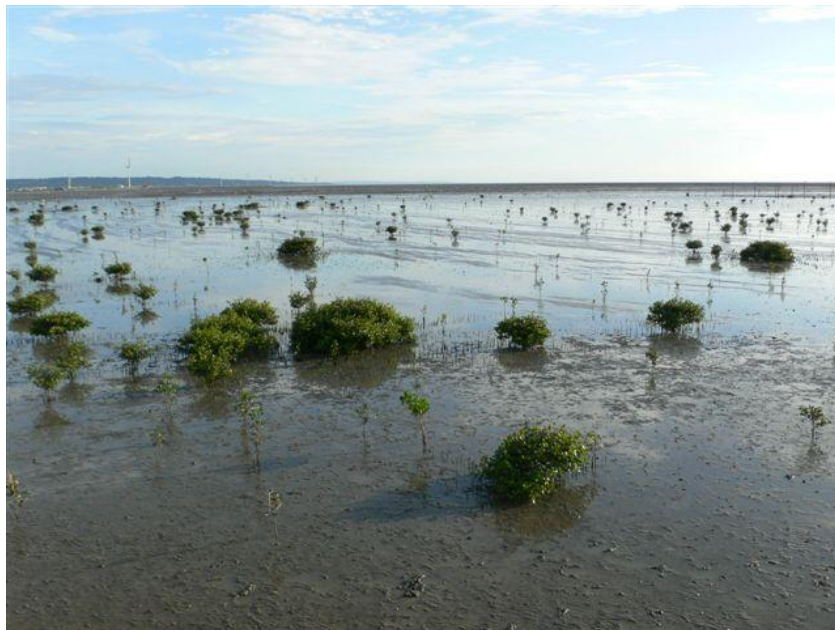
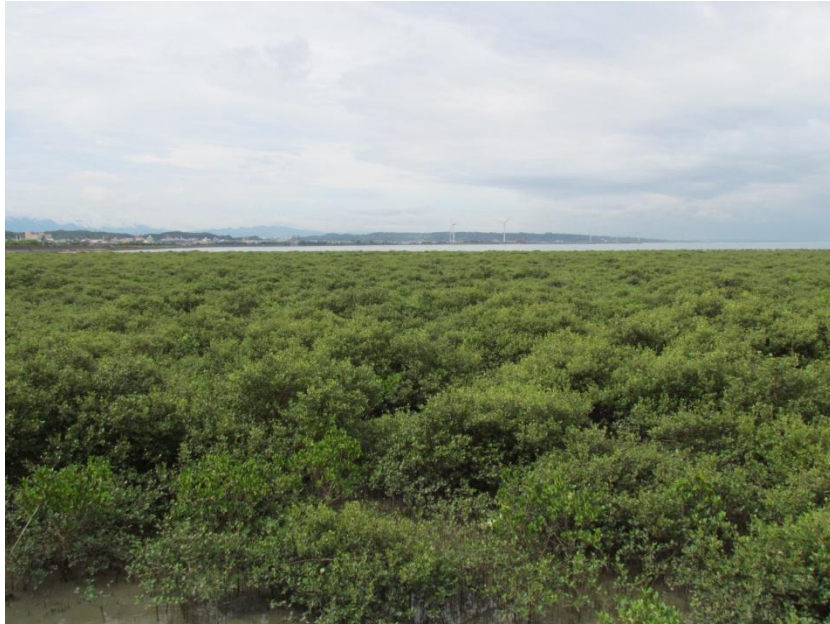
本清除區原為沙質地，並無紅樹林分布，約2006年前後，位於釣魚池紅樹林區(北方)的海茄荖蒴果與水筆仔胎生苗隨東北季風的浪潮移入，如今紅樹林密佈，目前面積約12公頃(圖二、圖三)。

圖二：2007年惠民宮紅樹林

圖三：2012年惠民宮前紅樹林

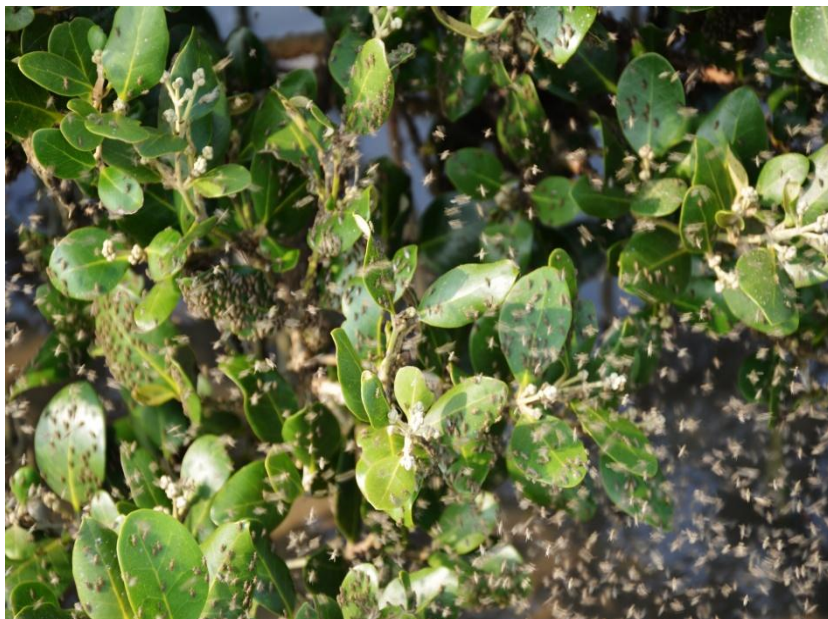
圖四：紅樹林內蚊蠅孳生

清除區內絕大多數為海茄苳，近岸邊則有少數水筆仔，其間有二處排水溝，在家庭廢(汙)水流經之處，周圍植株之樹幹明顯高大粗壯，顯然是廢(汙)水中的營養鹽所致。紅樹林枝葉茂密，空氣流通性差，且林內垃圾堆積，加上海茄苳呼吸根易附生藻類，是蚊蠅孳生的最佳場所(圖四)。

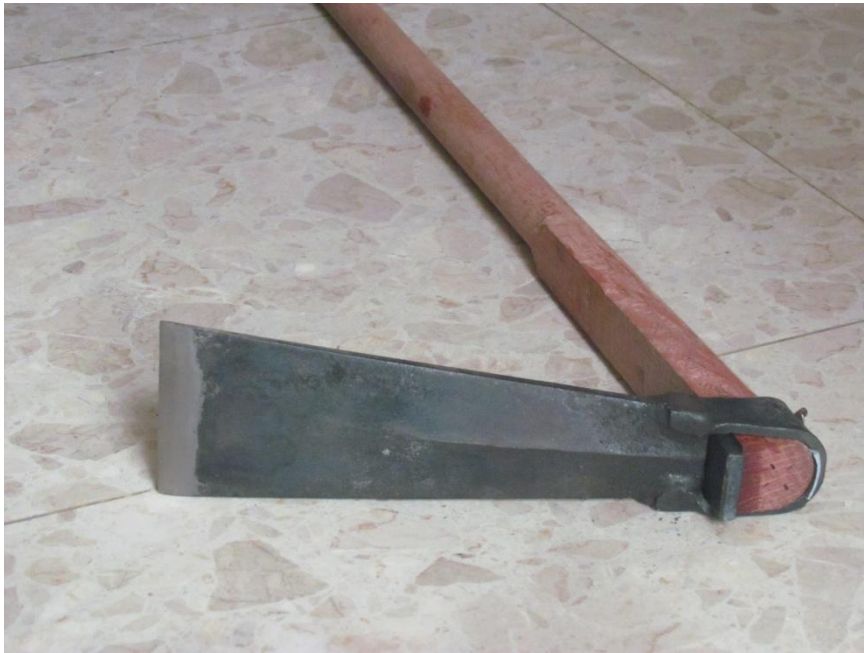
圖十：大掘仔

往年使用二斤重的中小型掘仔，即可輕易剷斷樹幹，然紅樹林樹徑一年比一年粗大，目前清除區內紅樹林之樹齡平均約 6 年，樹幹圓周均可達 25 公分以上，要將其剷斷必須以三斤加厚型之掘仔，裝 4.5 呎檫木柄為最佳剷除工具(圖十)。植株若太大可用手鏈鋸鋸除，但作業時須選擇風大，空氣流通強時作業，以免工作人員因二氧化碳中毒而造成昏厥的危險。

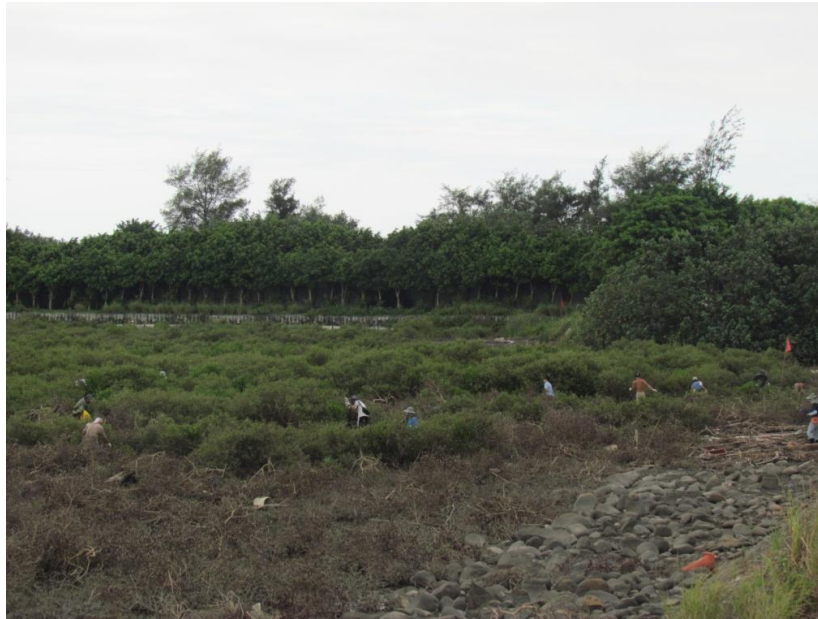
圖十一： 美山區紅樹林清除情形

本計畫於 2012 年 7 月 2 日僱工安全訓練講習後正式展開，配合潮汐於退潮時實施清除。大潮時灘地較泥濘，不利人員行走，此時清除靠岸邊地勢較高處的紅樹林；小潮時灘地較乾燥，則清除離岸較遠處之紅樹林。清除時，工作人員一字排開，先將大植株全數剷除，待剷除後之植株的枝幹枯黃、葉子掉落時，便可輕易的區別出其他遺落的植株以及新長的小植株。此時再使用較輕的中掘仔，工作人員照例一字排開，先一一移除枯枝幹，再將其他小植株剷除(圖十一)。

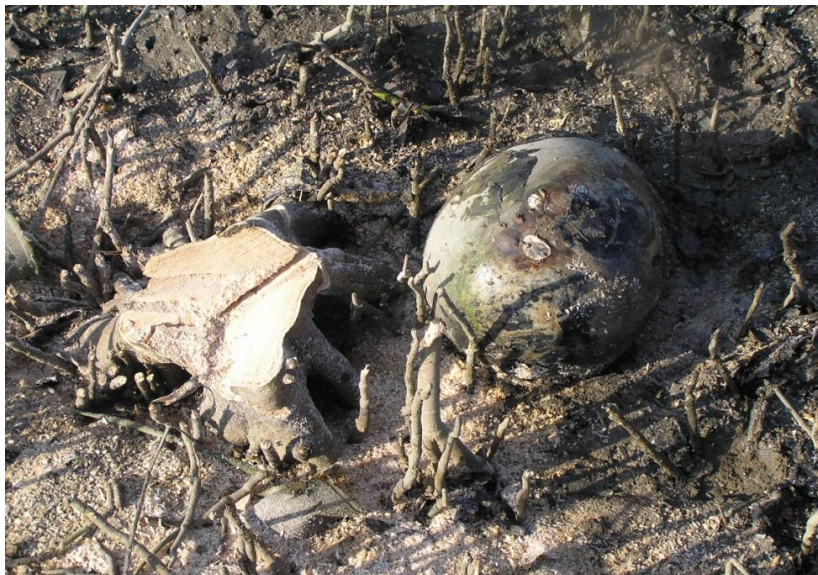
圖十二： 海茄苳主幹粗大

清除區灘地的環境適合紅樹林生長，再加上有兩個廢(汙)水的排放口所帶來的營養鹽，廢(汙)水流經之處的紅樹林植株特別粗壯高大，海茄苳主幹徑粗幾乎與一頂安全帽相當(圖十二)。

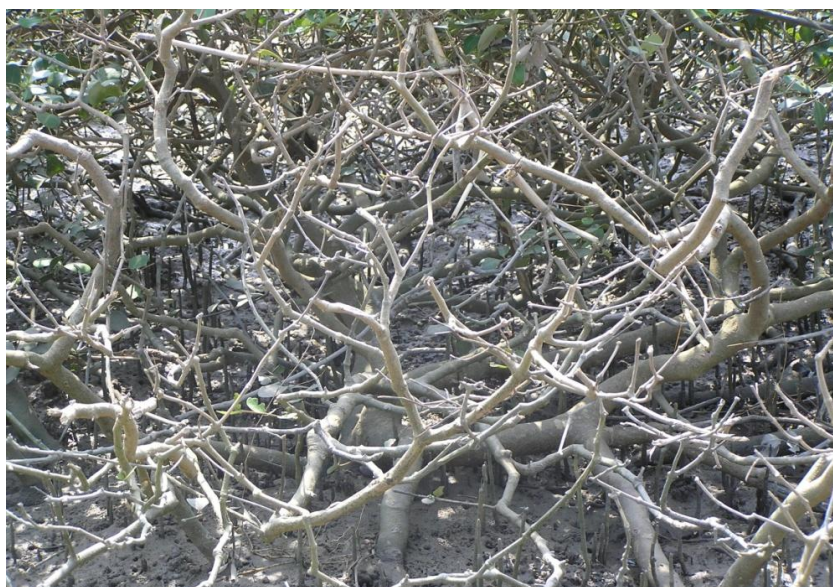
圖十三：海茄荖枝幹

香山濕地的冬季，東北季風平均 7.1 級，夏季西南氣流平均 6.8 級，在此強風環境下，紅樹林中的海茄苳成覆碗式生長，枝幹橫陳曲折(圖十三)，清除時無法立即剷到主幹，只能先從其他枝幹一一剷除，相當耗費

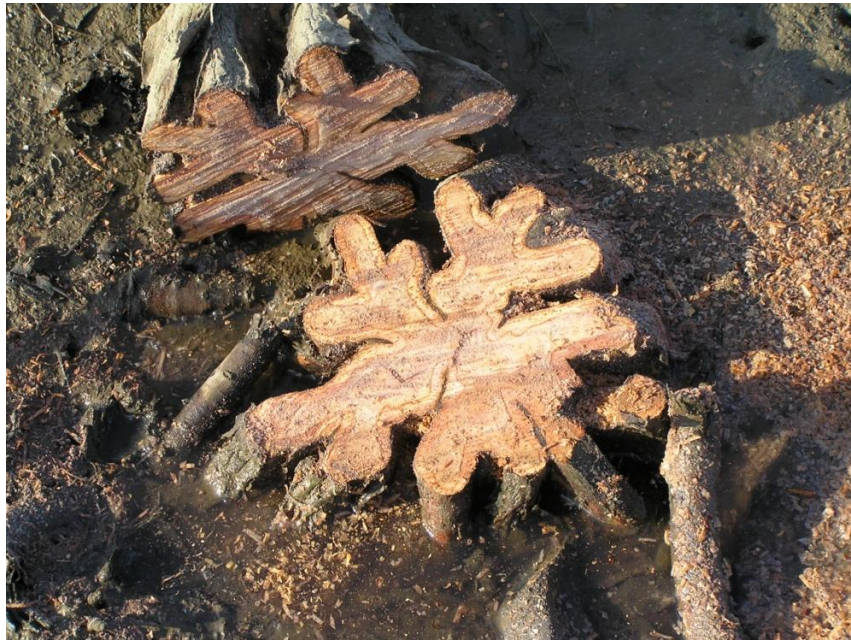
工時。而水筆仔同樣為能抗風站立於灘地，樹頭板根長得特別粗大，且其材質較鬆軟有彈性，剷除時掘仔容易被夾住，亦同樣耗費工時(圖十四、十五)。

圖十四：以手鏈鋸鋸除海茄荖主幹

圖十五：以手鏈鋸鋸除水筆仔板根

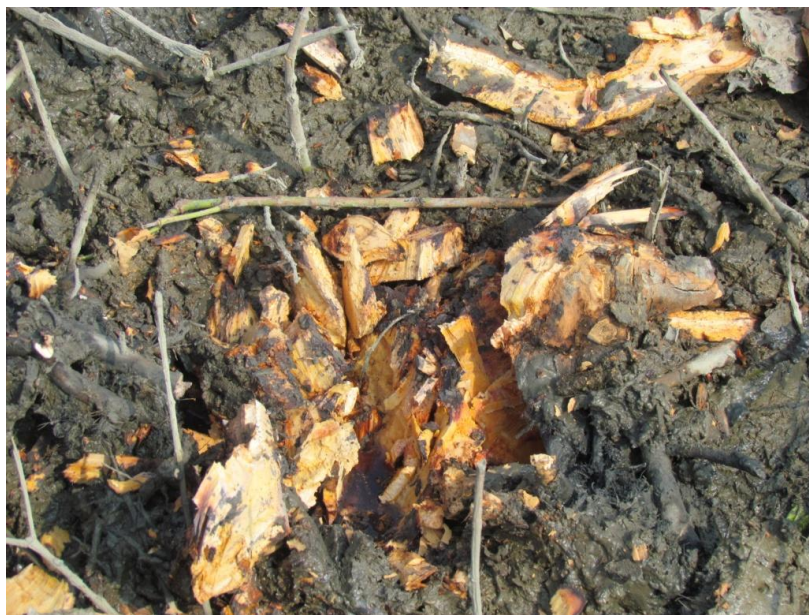
圖十六：剷爛的水筆仔板根

水筆仔主幹雖被鋸除，但因露出灘地上的板根部的厚皮層有生長點，經陽光照射，新芽約二至三週後即可萌發。因此水筆仔露出泥地上的板根必須用大掘仔加以剷爛，才能有效遏制其生長(圖十六)。

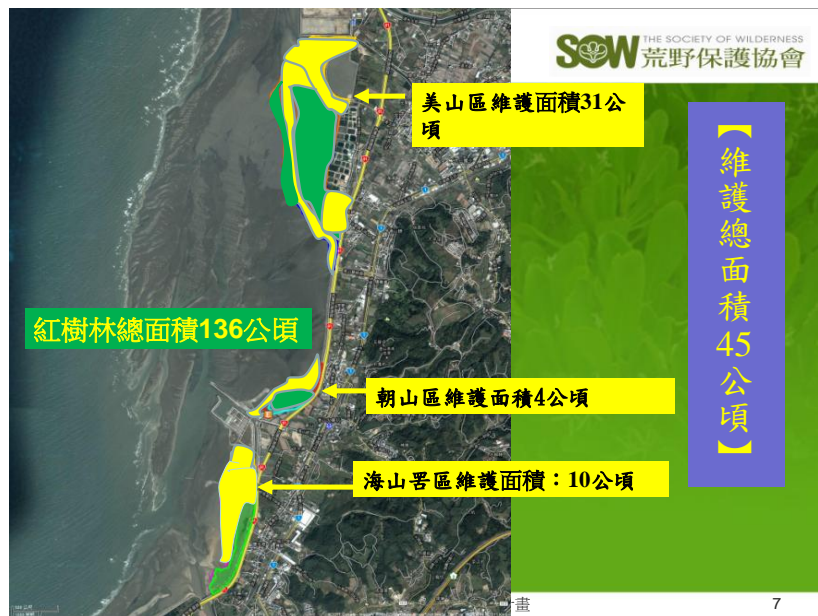
圖十七： 2012 年維護清除範圍

達 45 公頃。茲將維護區劃分為美山、朝山與海山罟等三個區域，區域分布及維護面積詳如圖十七。

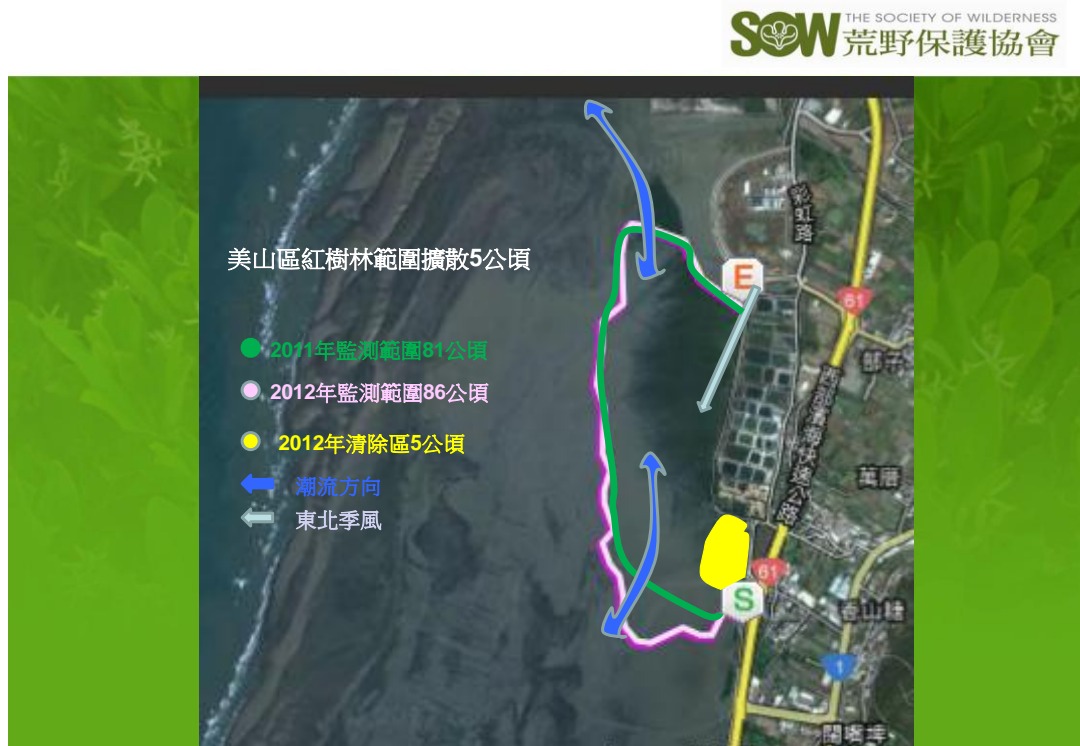
圖十八：美山區紅樹林分佈比對圖

美山區紅樹林是香山濕地紅樹林中的最大區塊，最外圍離岸約有 500m，去年(2011)清除其最北端約 5 公頃面積，而今年(2012)因無颱風侵擾，因此季風及潮流成為紅樹林擴散的最主要環境因子，此區潮流漲潮時，由西北方(即垃圾掩埋場防波堤外)注入本區，由於本區在外灘地的蚵田區有一與堤岸平行的砂丘，地勢呈北高南低走向，當退潮時，前期潮流先由南往北流，到退潮的中後期則轉向東北往西南流，剛好與東北季風同向，因此造成此區紅樹林明顯的往西南方擴散(圖十八)。

由上圖可看出美山區北端的新種苗並未見擴散至維護區外，且維護區內也只見少數幾棵小苗。但美山區的中段至最南端，新種苗不但佈滿維護區，並且往維護區西南方擴散，甚至有漸漸往風情海岸蔓延的趨勢。

區紅樹林之外圍約 3 公頃。但因附近釣魚池戶透過民代反映，指稱嚴重遭紅樹林內所孳生之蚊蠅叮咬，相關單位在未做進一步確認的情形下，即指示變更原案之清除範圍，改為清除美山區岸邊之紅樹林，致使該區成為擴散最嚴重的區域。建議明年度(2013)應以美山區外圍之紅樹林為優先清除區。

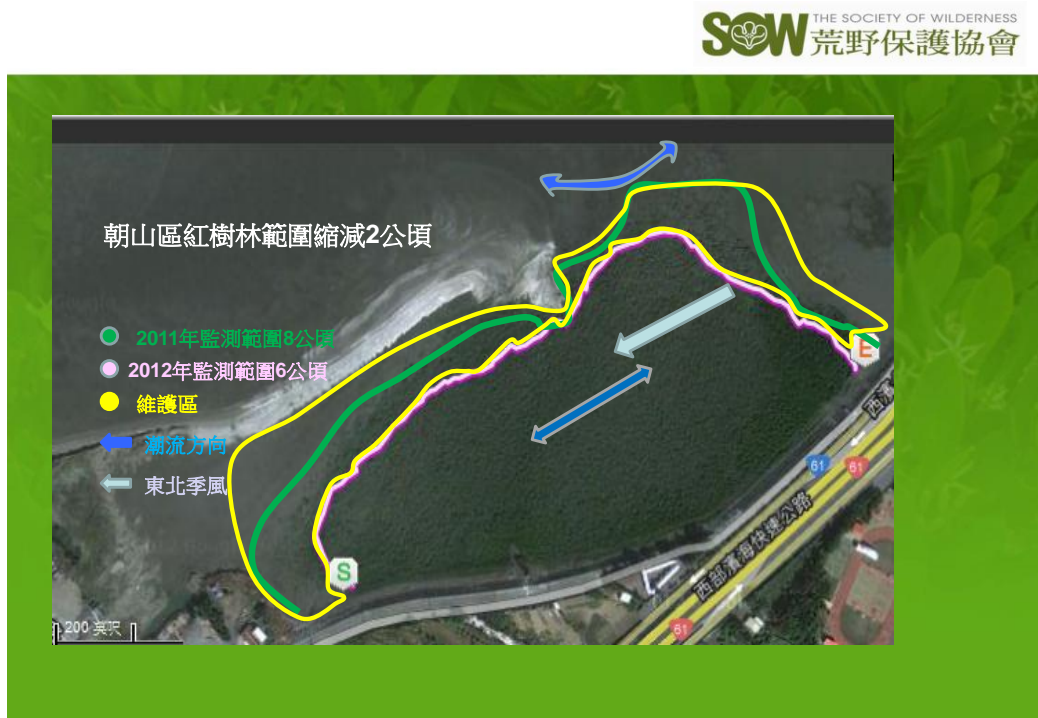
圖十九：朝山區紅樹林擴散範圍比對圖

此區在2010年的二階計畫中，由外圍往內剷除平均寬度約40公尺的紅樹林，目前維護區內移入之新種苗並不多，但退潮時隨潮流溢出之種苗，則有往北擴散的跡象(圖十九)。

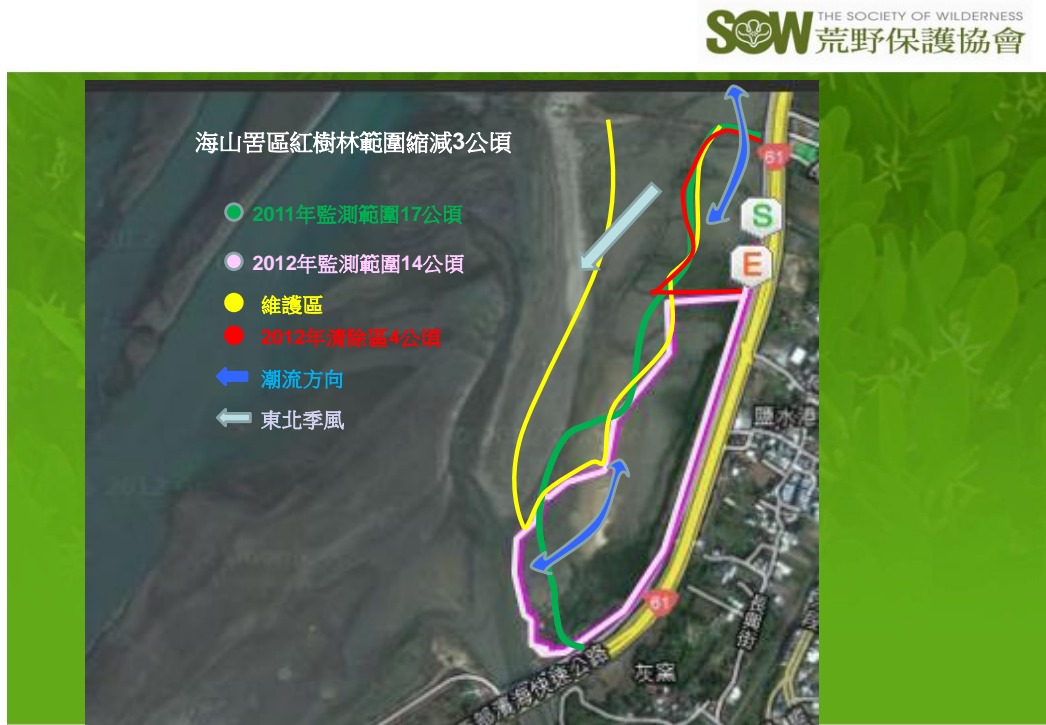
圖二十：海山罟區紅樹林擴散範圍比對

海山罟北方有海山漁港屏障，西邊灘地外圍有一由北向南高起的砂丘，在鹽水溪北岸形成一低窪缺口，潮水即由此進出海山罟區，漲潮時潮水由西南往東流入，退潮時反方向流出，因此今年監測此區紅樹林時，已可發現種苗隨潮水往南擴散(圖二十)。

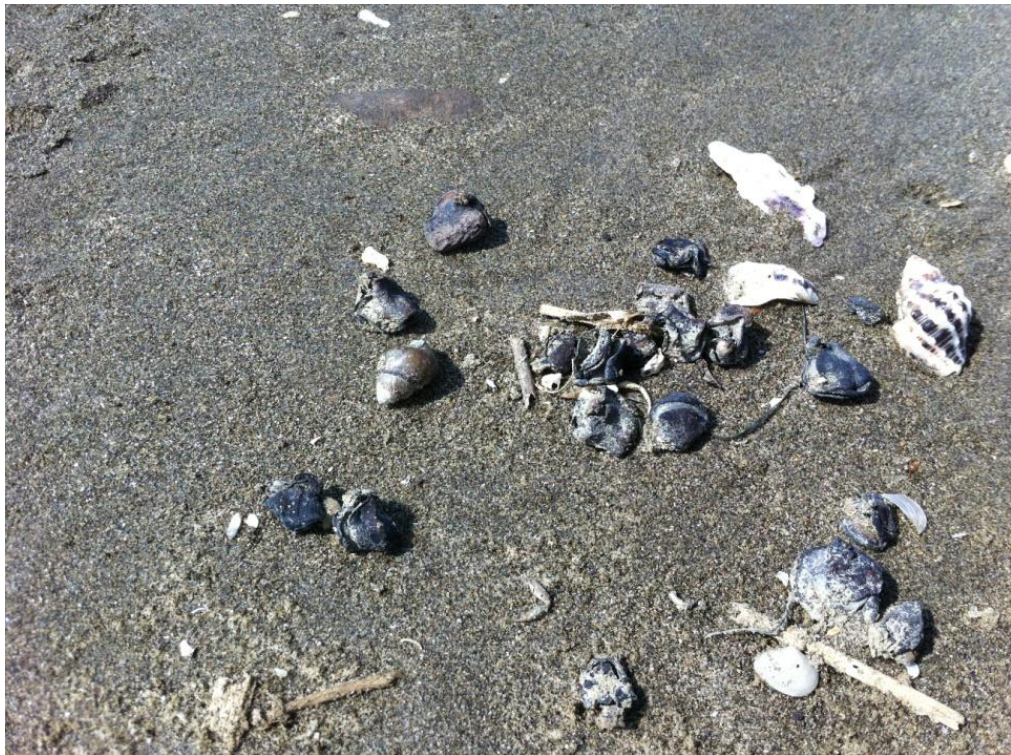
圖二十一：被曬乾黑的海茄苳蒴果

海茄苳蒴果在成熟的中期只要跟毛已發育不必到成熟階段，即具可發育長成苗，蒴果掉落早期會浮在水面約一天時間，當跟毛吸水，使假葉膨脹撐開果皮，果實即沉入水中，隨潮流帶動，若灘地上有凹洞雜物卡住，退潮時能裸露地面照到陽光，便有機會生長，若被帶至較深水域就無法生長，或被沖上岸邊吸收不到水分也會乾黑枯死（圖二十一）。

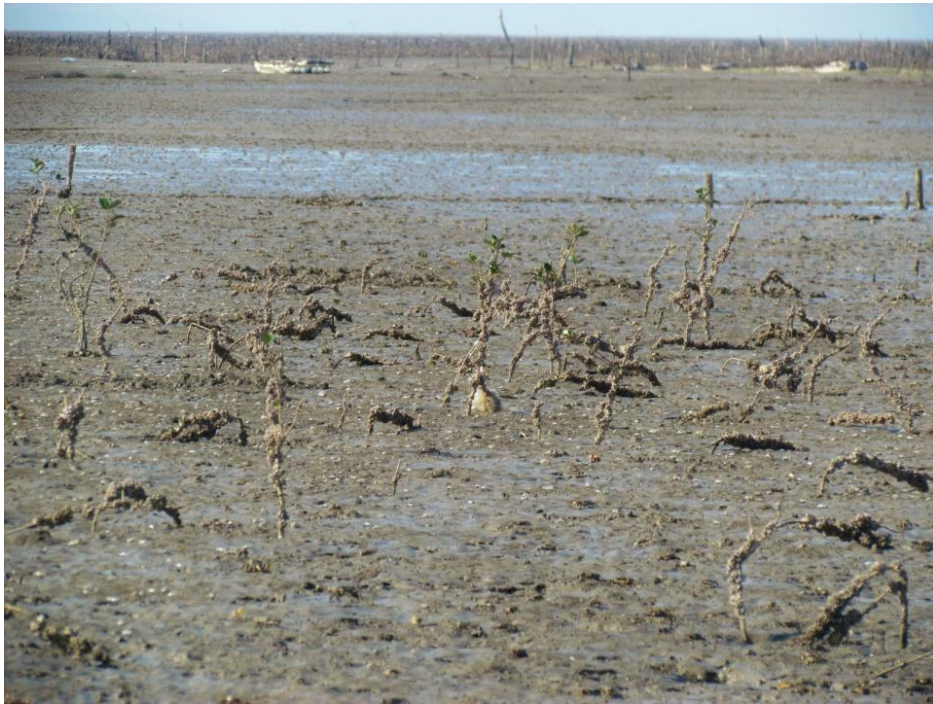
圖二十二：美山區最外圍海茄荖幼株遭藤壺附生而死亡

此外，經觀察香山濕地近岸潮溝水流之方向，漲潮前期潮水自南向北流，而後轉為北向南流；退潮至中後期時，潮水由南往北退，而後轉為北向南退。海茄苳的蒴果在潮水以及風力的共同作用下，其生長呈現出多方向性的擴散趨勢。但海茄苳其呼吸跟若長期浸泡水中會死亡，同時外灘地水較深處易有藤壺附生枝幹，阻礙呼吸、光合作用，幼苗生長不易，造成垂死狀況，美山外灘地有發現此一現象（圖二十二），此處淹水深度已成海茄苳往外擴散的界線。
