九十七年度新竹市濱海野生動物保護區紅樹林清除計畫結案報告

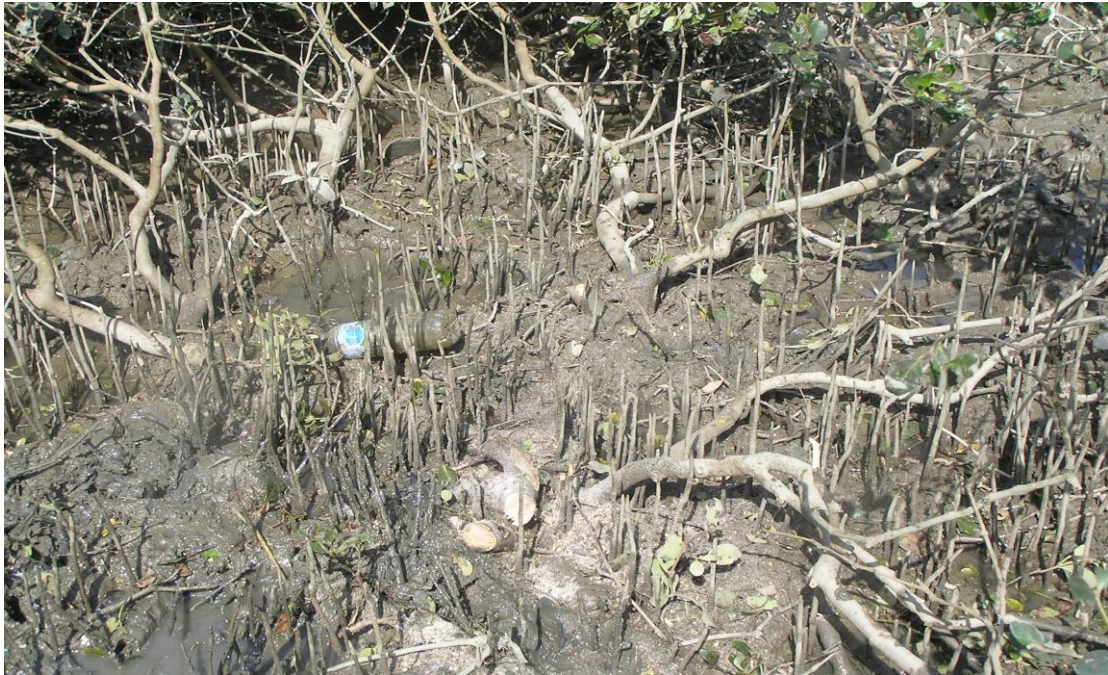
圖二：B，C 兩區之海茄苳莖基部被沉積土掩埋，表面已見植株分岔

B，C 兩區海茄苳佔多數，因地勢低，沉積效應明顯，土質鬆軟，海茄苳莖基部都埋在泥中（如圖二），剷除時只能從分支處逐一剷除，又因海茄苳材質硬實，粗大枝幹需花費大力氣且連續數次才能剷斷，這樣常造成鋤頭塞子震掉（平均一天需補充 6~10 片），也曾造成木柄震斷或鋤頭刃部斷裂缺角（如圖三）。

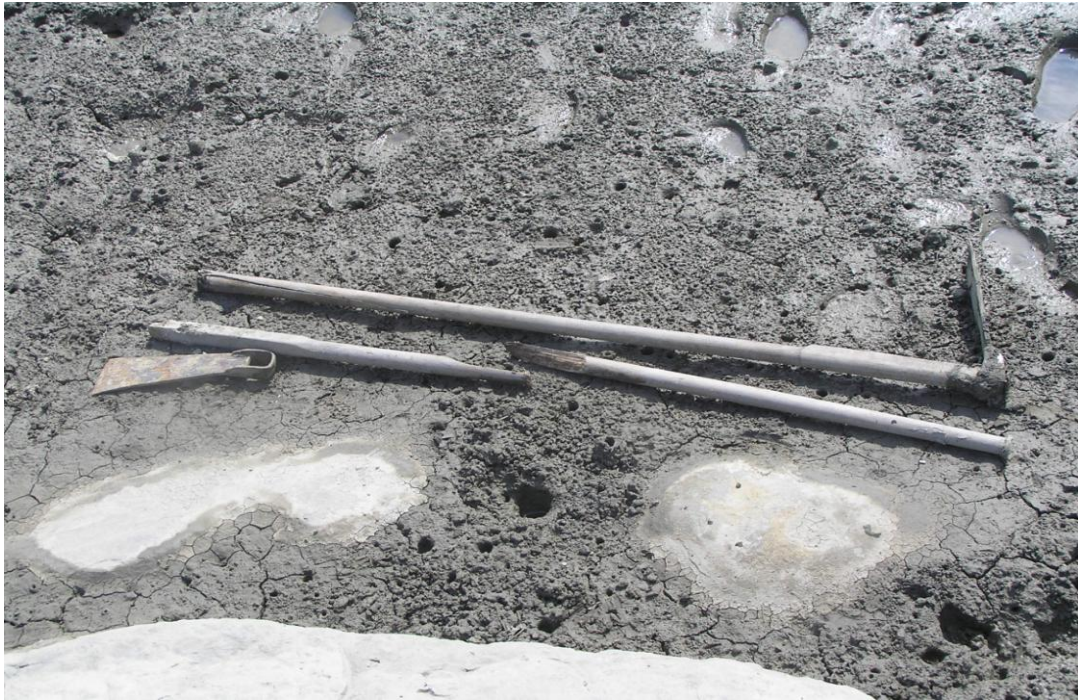
圖三：長刃型鋤頭因清除工作而造成木柄斷裂及鋤頭脫落

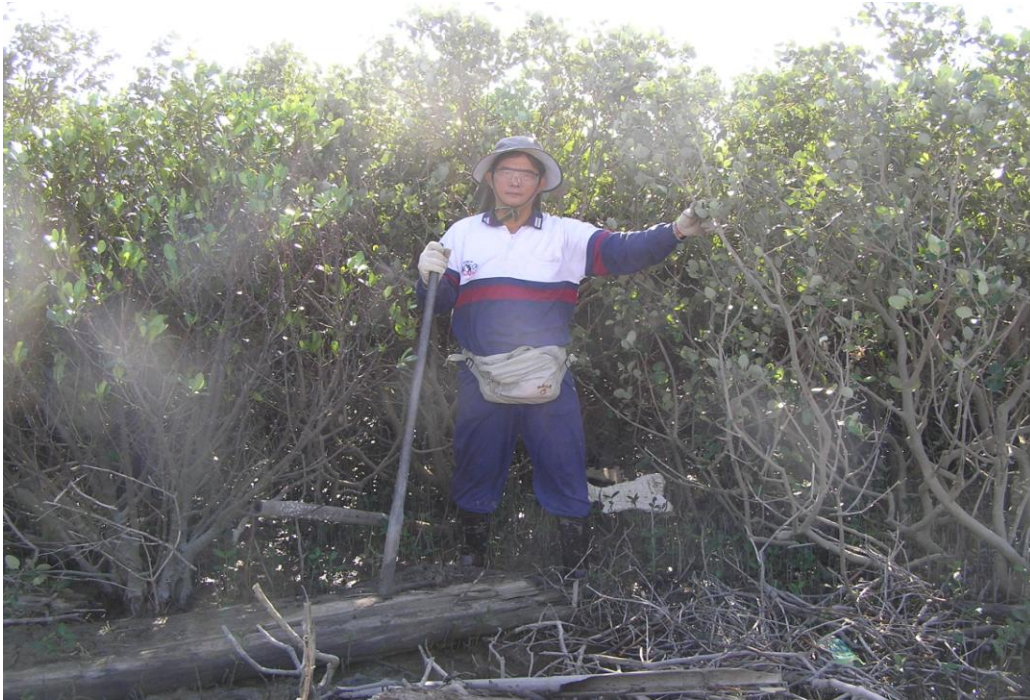
今年原希望完全以人力方式清除紅樹林，並且由地勢較高、地面較乾燥的 A 區先行剷除，因該區較乾燥，行動上與平地相差甚少，工作人員體能較易調適，而後漸清除地面較溼的 B、C 區。但當工作人員實際剷除 A 區的紅樹林植株後，發現水筆仔、海茄苳植株愈往中心愈高大，甚至高度超過工作人員高度（如圖四），水筆仔主幹基部周長達 83 cm，海茄苳也有 33 cm，枝幹粗大橫陳交錯，使用長刃型鋤頭已無法從正面剷下，而樹叢茂密不通風，使用手鏈鋸運轉時廢氣無法快速排除，人員處於廢氣過多的環境中，也無法長時間工作。基於

圖四：A 區紅樹林植株高度遠遠超過工作人員的身高，主莖之圓周更高達 83 公分

人員安全及工作時效，決定改由大型機械清除。

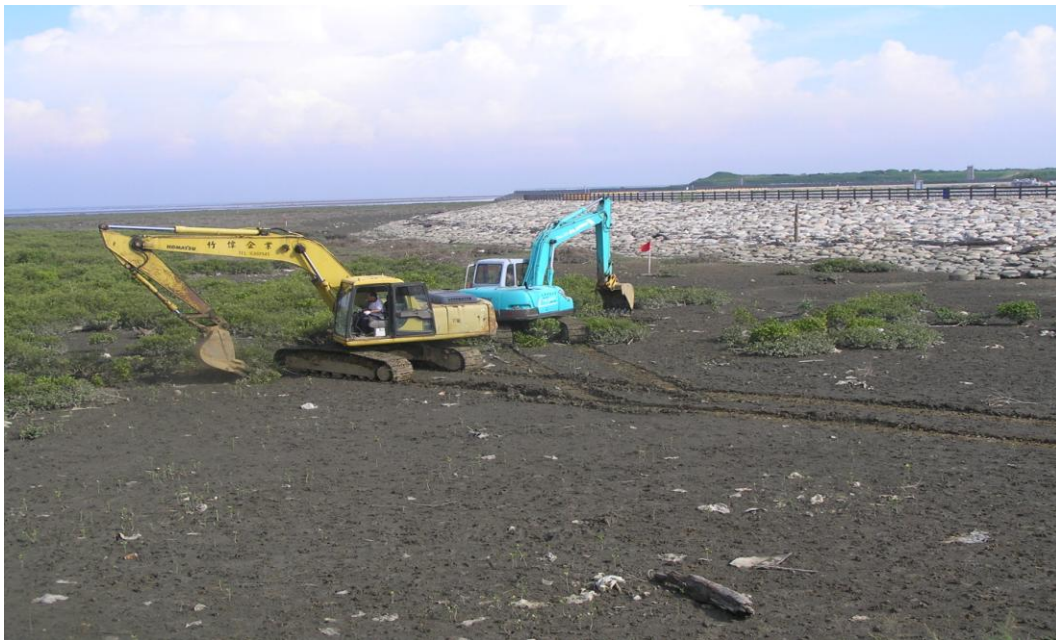
圖五：僱用兩部怪手於地面較乾燥之 A 區清除大株紅樹林植株

為避免怪手清除紅樹林植株時若陷入能緊急拖救，本次決定同時僱用二部怪手施工（如圖五），進出路徑採同一路線，以減少對溼地土壤的破壞面積，減輕對生物棲地的傷害。本次將 A 區約一公頃的大型紅樹林植株清除，2 部怪手共花費 3 個工作天。

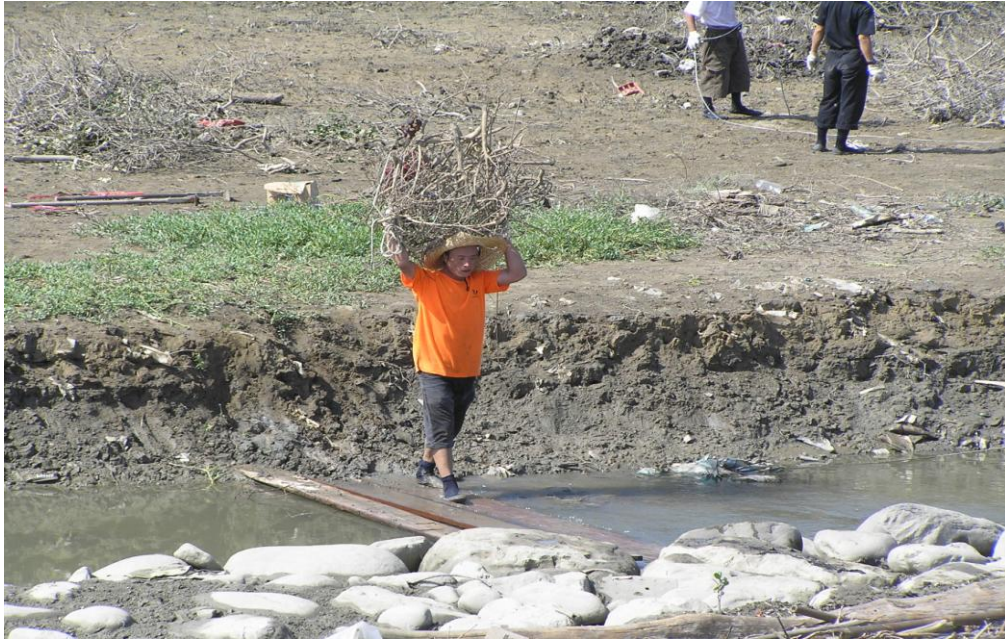
人力或大型機械所砍下的紅樹林枝幹，先放置原地曬乾，再以人力清運至岸邊，最後由貨車運至焚化爐燃燒，避免造成未知的環境問題。將曬乾後的枝幹清運至岸邊，看似輕鬆的工作，卻是整個清除工作中最耗時耗力的項目。海茄荖枝幹硬實且樹枝橫陳，無法大量網綁，路程最遠約 100m，一人一次最多僅能搬 5~6 棵（如圖六）。經多次嘗試改進，於離岸較近、土質較乾處，將枝幹網綁以人力搬運方式清運；離岸較遠、土質較泥濘的地方，則用自製拖板，利用繩索滑輪組（如圖七），用車輛牽引拉至岸邊。本次枝幹的搬運共僱用 106 人日、發動義工 40 人次及學生 20 人次，才將 B、C 二區約 2 公頃的枝幹搬運至岸邊；A 區則因使用怪手剷除加上颱風帶來大量垃圾泥沙，人工無法清理，最後仍以怪手協助清運至岸邊。

圖六：人力搬運枝幹，每人一次僅能搬 5-6 棵，步行約 100 公尺，看似輕鬆，事實上是非常費力的工作

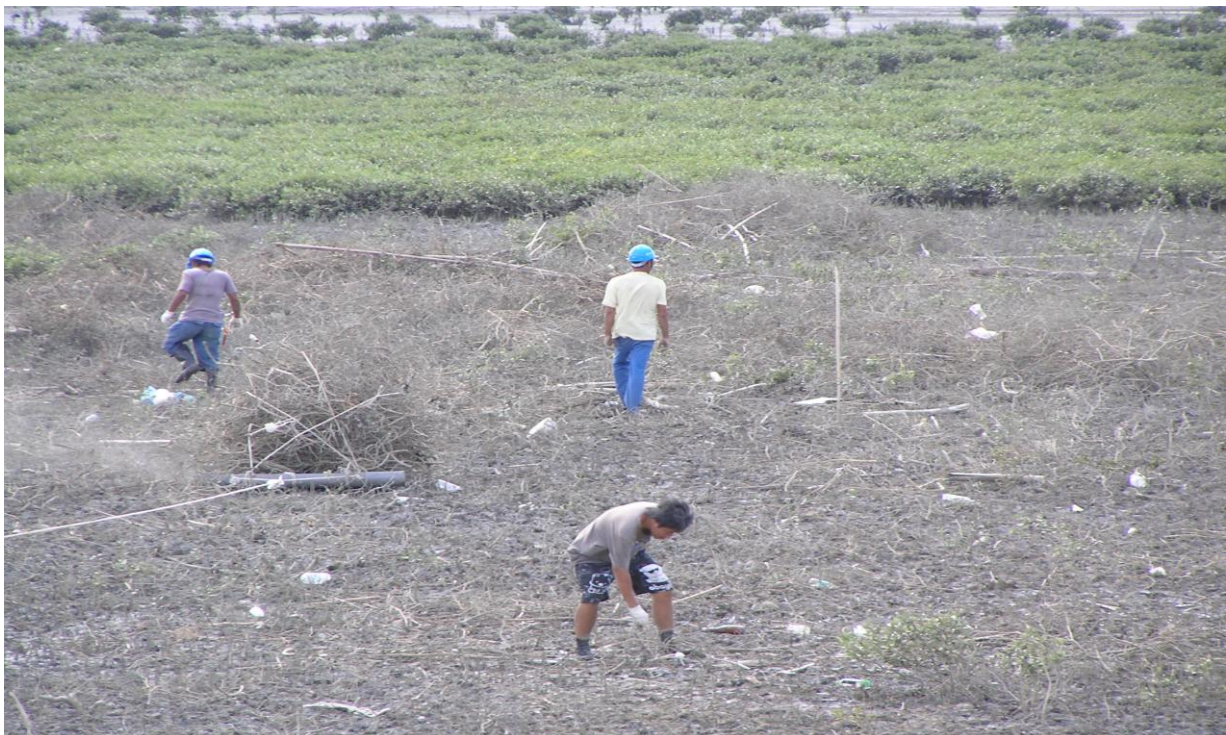
圖七：以自製之拖板將曬乾的枝幹放置於拖板上，再以滑輪裝置拉至岸邊，這樣可略省一些人力的消耗

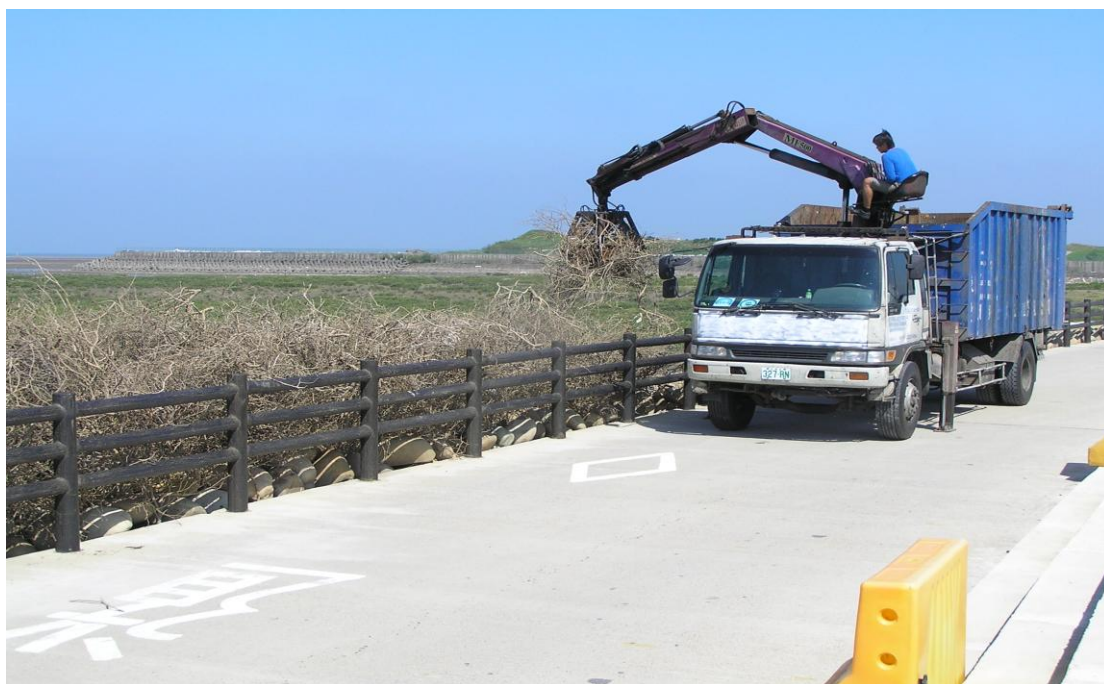
溼地上之枝幹搬運至岸邊後，委託環保公司協助清運至焚化爐燃燒。岸邊恰有 17 公里自行車道可運用，貨運車開至距離最近處，運用車上配備之抓斗(如圖八)，將枝幹直接抓至車斗上，再載往環保局焚化爐，清運工作才完全執行完畢。本次僱用 15 噸抓斗卡車共清運 20 車次，才將 3 公頃範圍內之剷除的紅樹林枝幹清運完成，總重量約 40 噸。

圖八：貨車停於自行車道上，以車上配備之抓斗將人力清運至岸邊的枝幹抓至貨車上，本次共清運 20 車次，約 40 噸紅樹林枝幹。

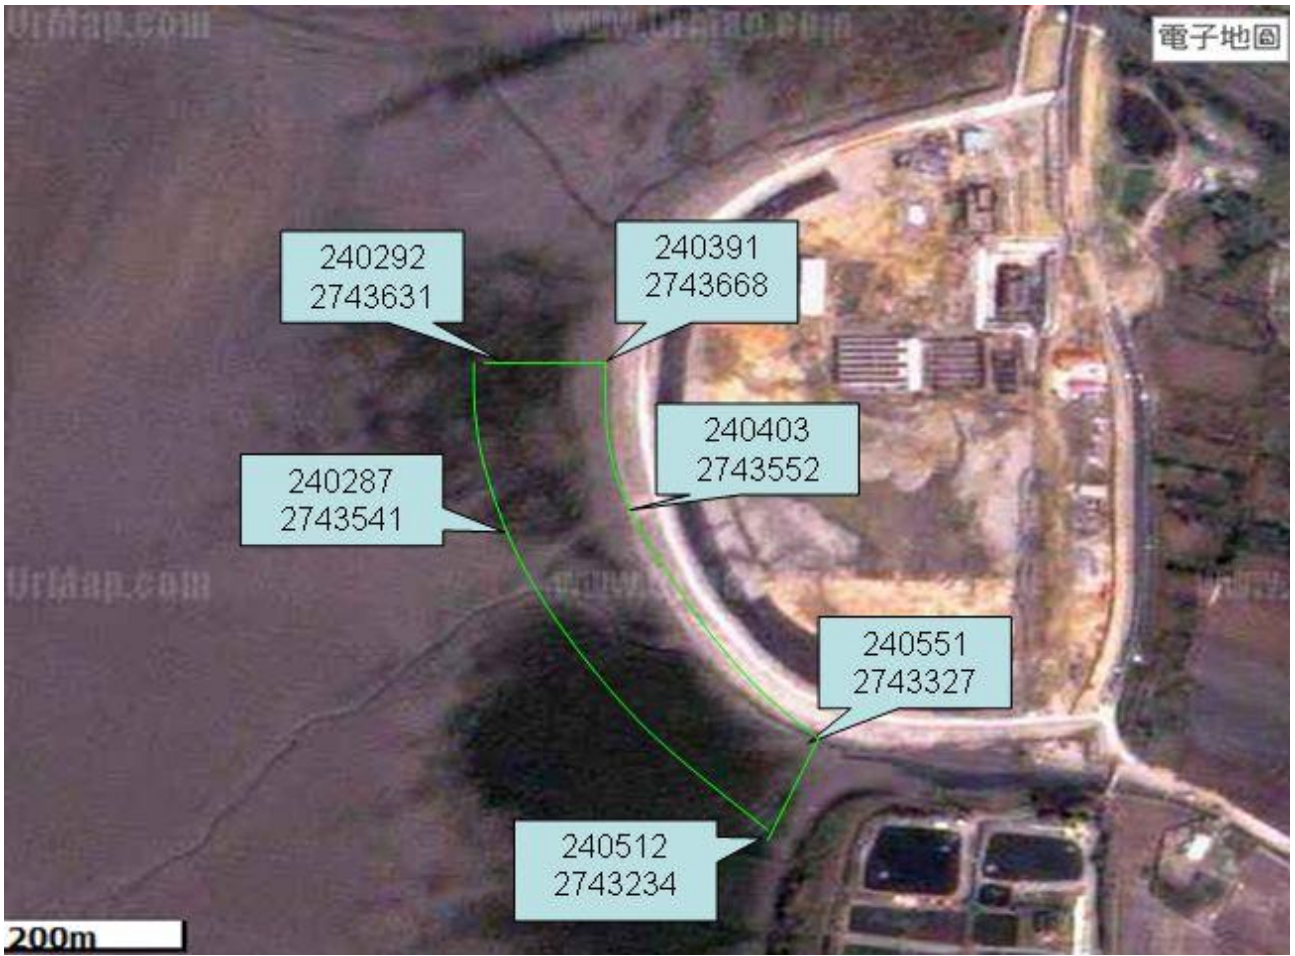
圖九：97 年度紅樹林清除範圍圖〈衛星圖片轉載 Ur map.com〉

今年預定清除範圍內之紅樹林植物以海茄苳佔大多數，水筆仔較少，且海茄苳生長於較核心處，水筆仔則集中於岸邊，分布極不平均。第一階段由 B、C 兩區以人力方式先清除直徑 3 cm 以上植株，待樹枝乾枯後，清運後，再清除小植株及幼苗為主。A 區則以大型機械全面刮除。今年清除工作於 11 月 12 日完成，實際清除範圍(圖九)面積超過 3 公頃；清除直徑 3 cm 以上的水筆仔共 7,017 棵、海茄苳共 23,198 棵，共 30,215 棵，直徑 3 cm 以下的小植株及幼苗為 46,776 棵，總清除棵數為 76,991 棵。此清除量可舒緩此區承受的紅樹林擴張壓力。清除總數詳如下附之紅樹林清除數量統計表。

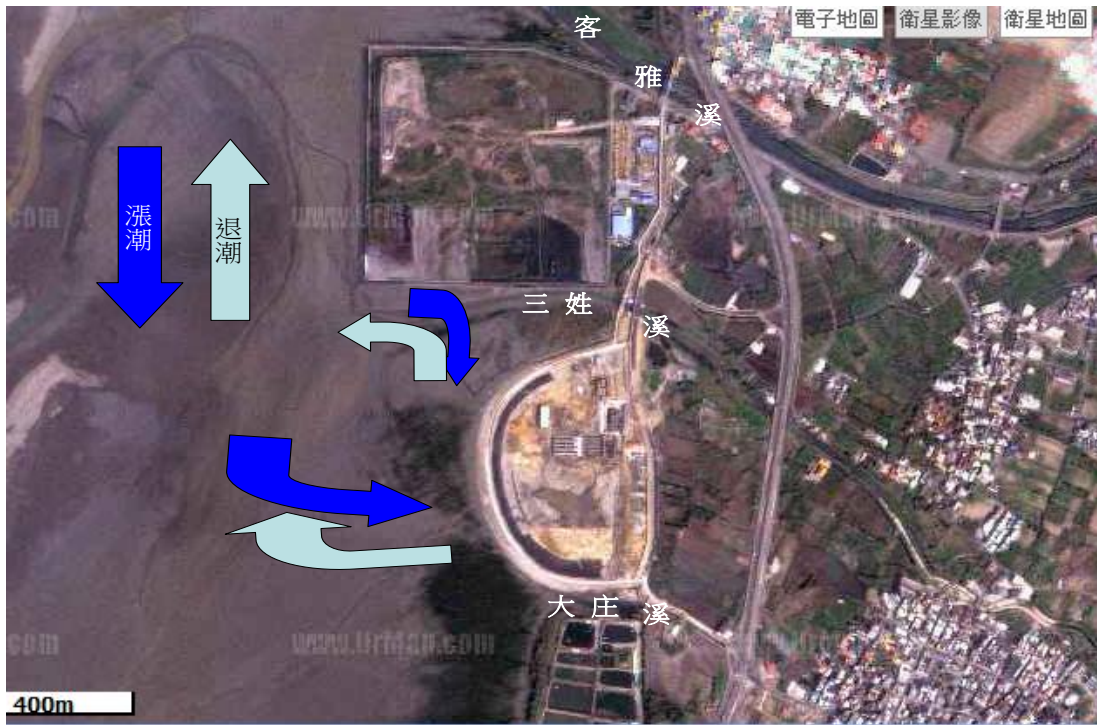
河道反向流入，漲約4分滿後，才全面溢流至滿潮，退潮時則反方向由南往北退去（圖十）。這種固定潮水漲退模式對該區動物影響度較低，但對紅樹林幼苗及蒴果的擴散影響就極為顯著。

圖十：清除區漲退時潮水流動方向〈衛星圖片轉載 Ur map.com〉

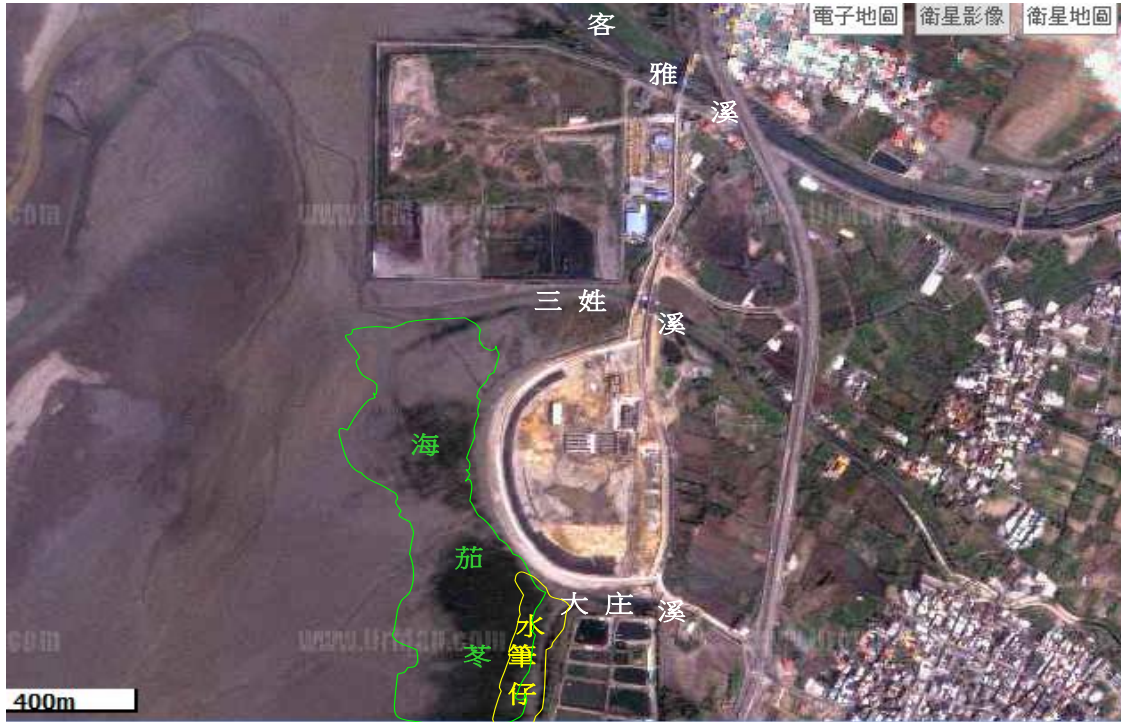
水筆仔胎生苗於1~4月間成熟，此時東北季風仍強，胎生苗掉落後隨浪漂浮至岸邊最高點處著根生長，因此在大庄溪南岸可發現水筆仔較密集生長現象。海茄苳蒴果於7~9月成熟，掉落後約6小時便沉入水中，隨潮流擴散，當被障礙物卡住則停留於原地，約一週能發根，根系往四周擴張，不會因灘地土質不同而受限。總而言之，風與潮水都會影響水筆仔的擴散方向，而海茄苳的擴散方向則以潮流的影響較為顯著，因此海茄苳在此區便隨潮水方向擴散生長（圖十一）。

圖十一：三姓溪及大庄溪間紅樹林植株主要分布位置圖〈衛星圖片轉載 Ur map.com〉

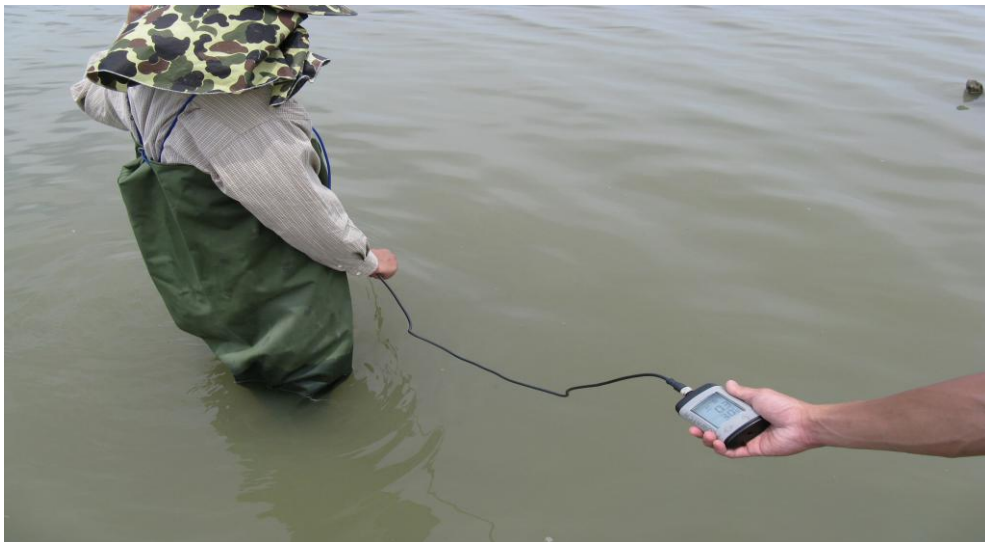
圖十二：工作人員實地測量潮水流速的情形

此區潮水漲約 7 分滿時，測得（圖十二）潮水流速最高為 3 km/h，依農曆日期實際所測之潮水流速如下表所示。一般 3 km/h 的水流已可搬運微小的粉

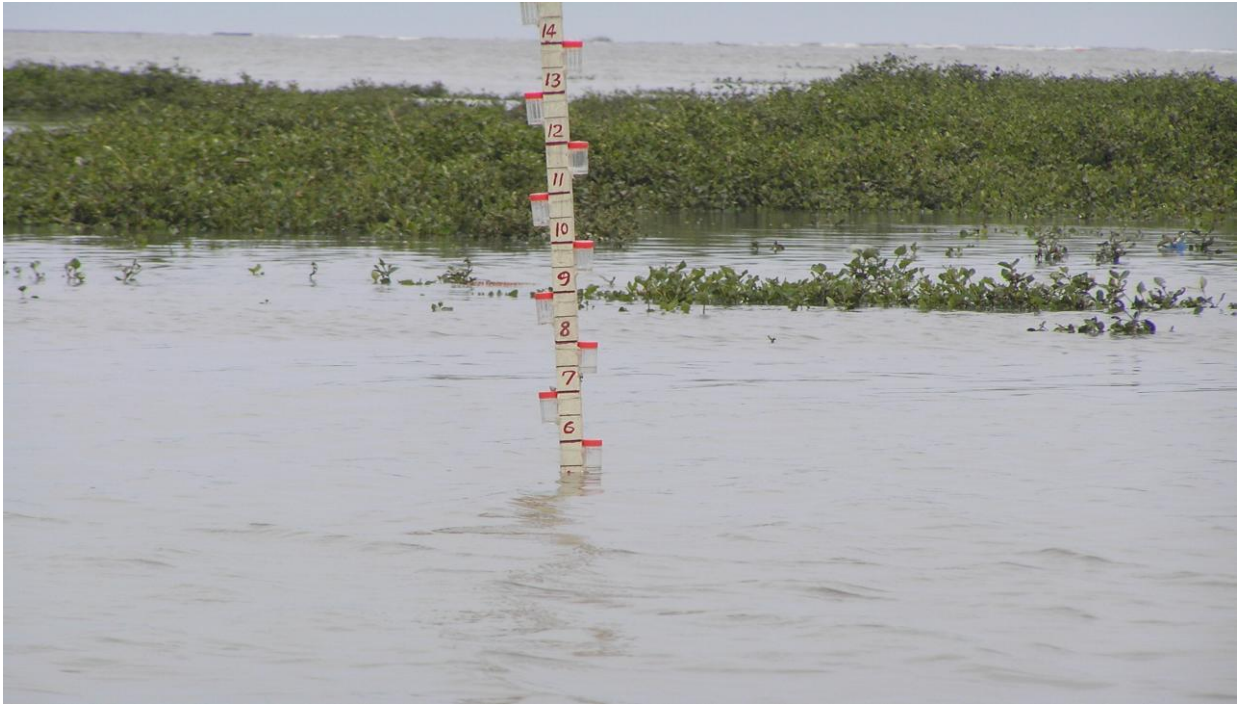
紅樹林生長得愈茂盛的區域，常造成原生長的臺灣招潮蟹消失，也許遷移或不適應而死亡。臺灣招潮蟹的棲地以泥質含量高、底層保水性好、稍乾燥又不會太溼的地方為佳，所以潮水淹蓋率為臺灣招潮蟹選擇棲地的環境條件之一，潮汐每 15 天循環一次，若潮水淹過地面有 7 天的時間，此環境就適合臺灣招潮蟹居住。為觀察 A 區及 B 區海水淹蓋高度並統計，特於兩區設立測量竿，定期測量及記錄（如圖十三），發現 C 區近步道邊緣有小範圍符合臺灣招潮蟹生存要求之條件，也確實在此處觀察到臺灣招潮蟹的亞成蟹。

圖十三：於溼地上設置測量竿以測量潮水高度及水流速度

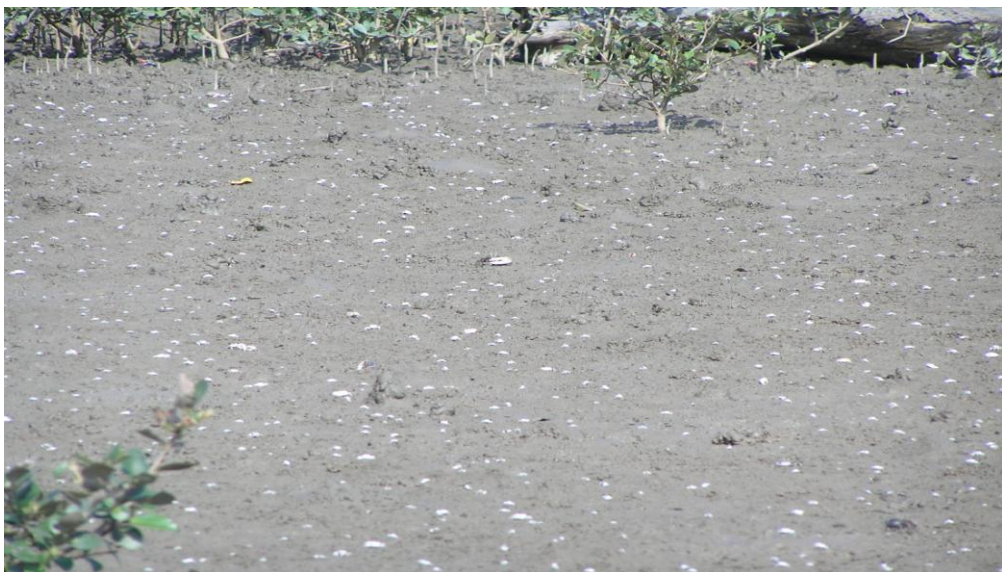
環境對生物多樣性及生存的生物類別影響極為顯著。在紅樹林生長茂密的環境，因陽光無法穿透繁茂的樹葉，水氣不易蒸散，土質比沒有紅樹林植株生長的地面更潮溼泥濘，這種環境對泥灘地生物似乎更適合生存？經調查發現其物種數量卻不及空曠區塊（圖十五）。林內物種有玉黍螺、褶痕擬相手蟹、弧邊招潮蟹、萬歲大眼蟹、彈塗魚等。其中褶痕擬相手蟹數量最多，弧邊招潮蟹的幼蟹及亞成蟹數量也不少，成蟹卻少見。沒有紅樹林植株的區塊，除了褶痕擬相手蟹、弧邊招潮蟹、萬歲大眼蟹、彈塗魚等外，更有多量清白招潮蟹、北方凹指招潮蟹、臺灣厚蟹和少數臺灣招潮蟹。可能是紅樹林中，地表的陽光照度低，藻類不易生長所造成。

圖十五：空曠的裸地，因陽光充足，雖土質較乾，生物種類遠比紅樹林內多

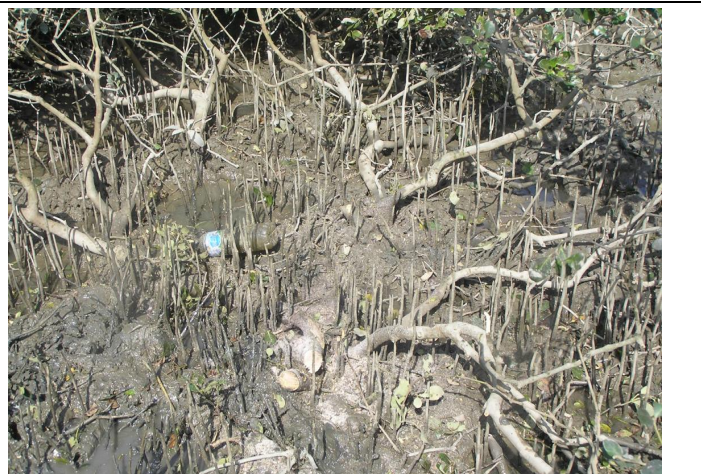
這樣叫一棵海茄苳

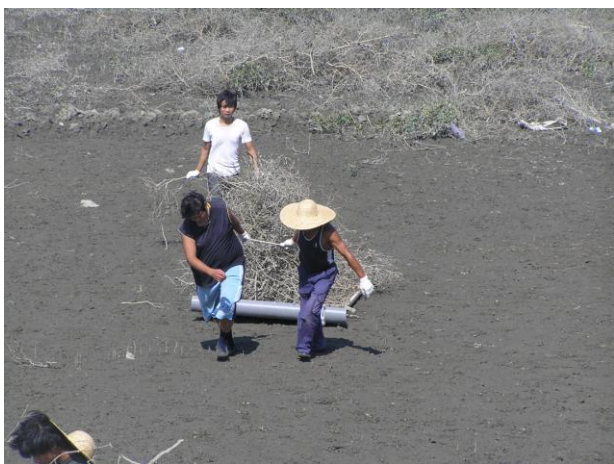
枝幹移除拖板

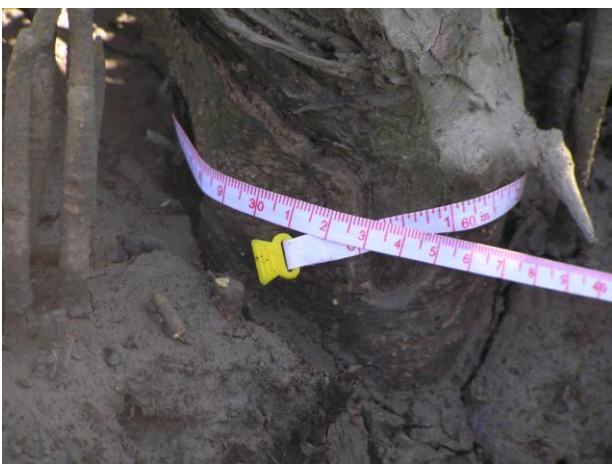
海茄苳主幹測量

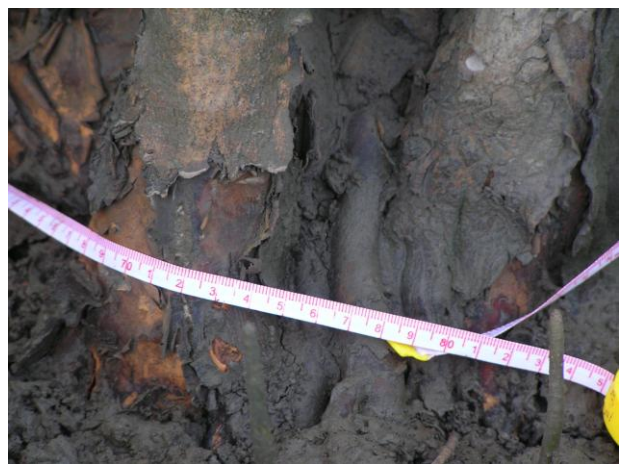
水筆仔板根測量

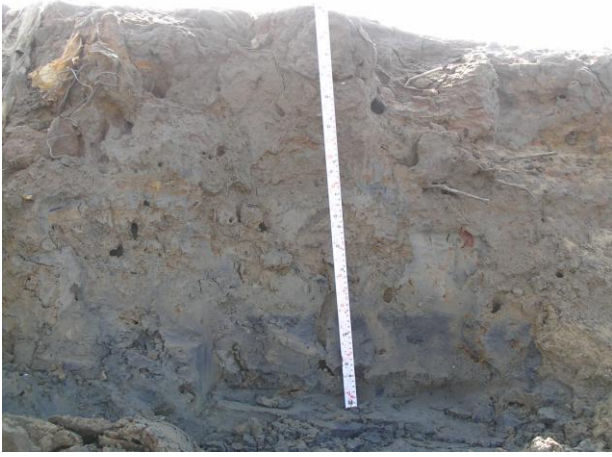
泥層高度測量

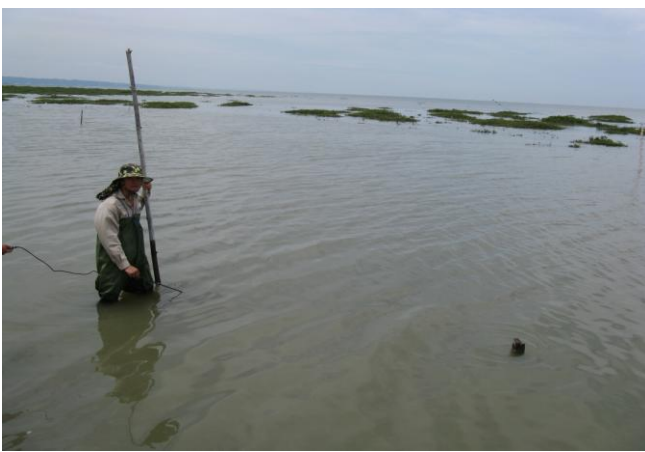
潮水流速測試
