106 年度新竹市濱海野生動物保護區維護計畫
成果報告

執行單位：財團法人荒野基金會

中 華 民 國 一 〇 六 年 十 二 月 二 十 七 日

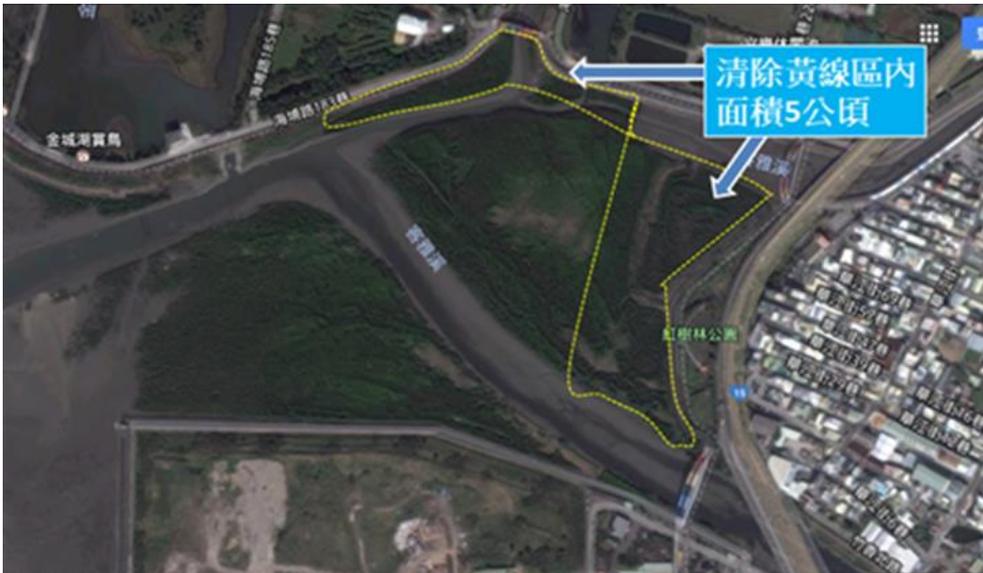
圖一：客雅溪出海口 6 公頃紅樹林整治範圍

- (一) 大植株機械式整治：客雅溪出海口(圖一)及海山罟長興街出水口(圖二)。

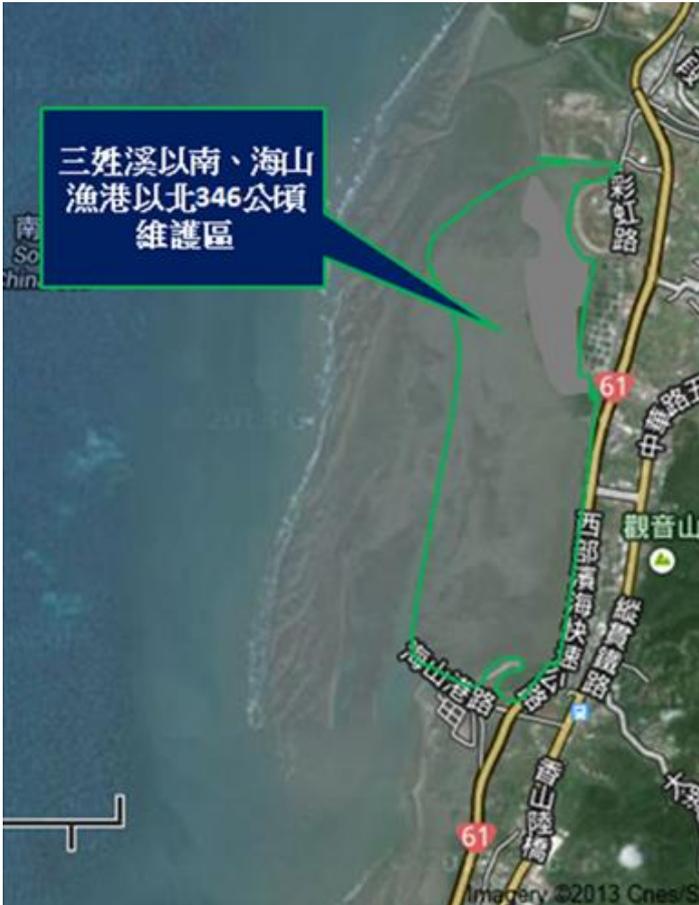
圖三：大庄整治維護區

1. 三姓溪以南，海山漁港以北 346 公頃維護(圖三)。

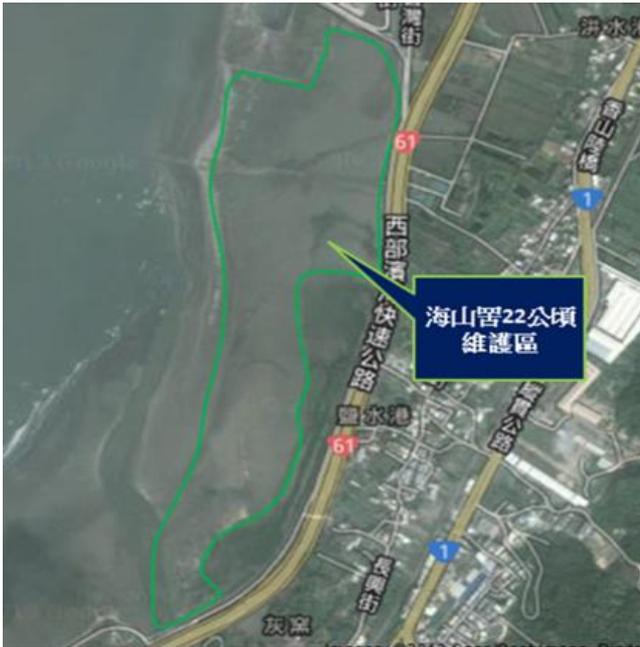
圖四：海山厝維護區

2. 海山畧 22 公頃(圖四)。

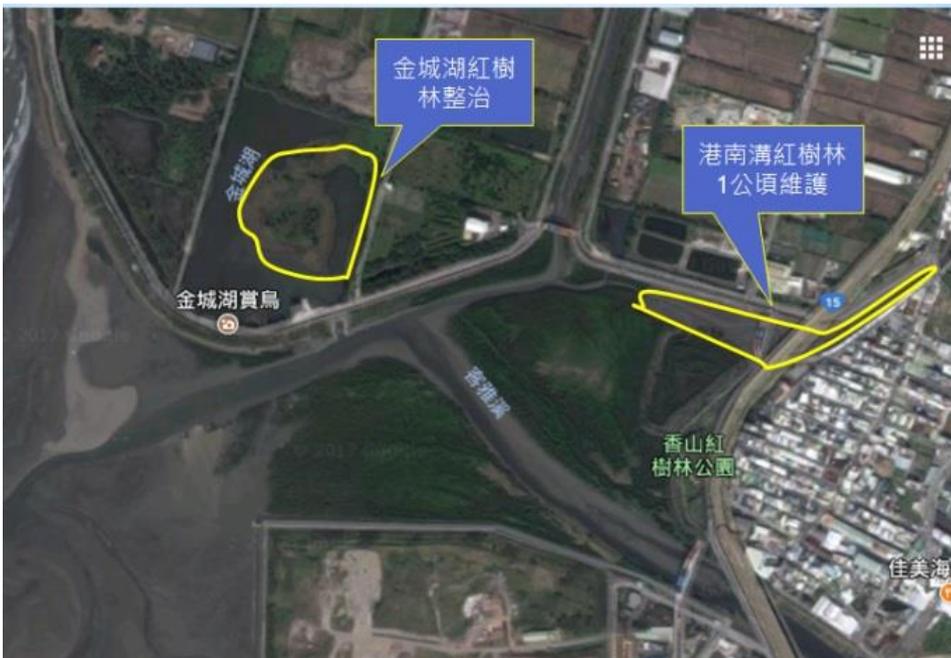
圖五：金城湖及客雅溪港南溝 1 公頃維護區

3. 金城湖及客雅溪港南溝 1 公頃維護(圖五)

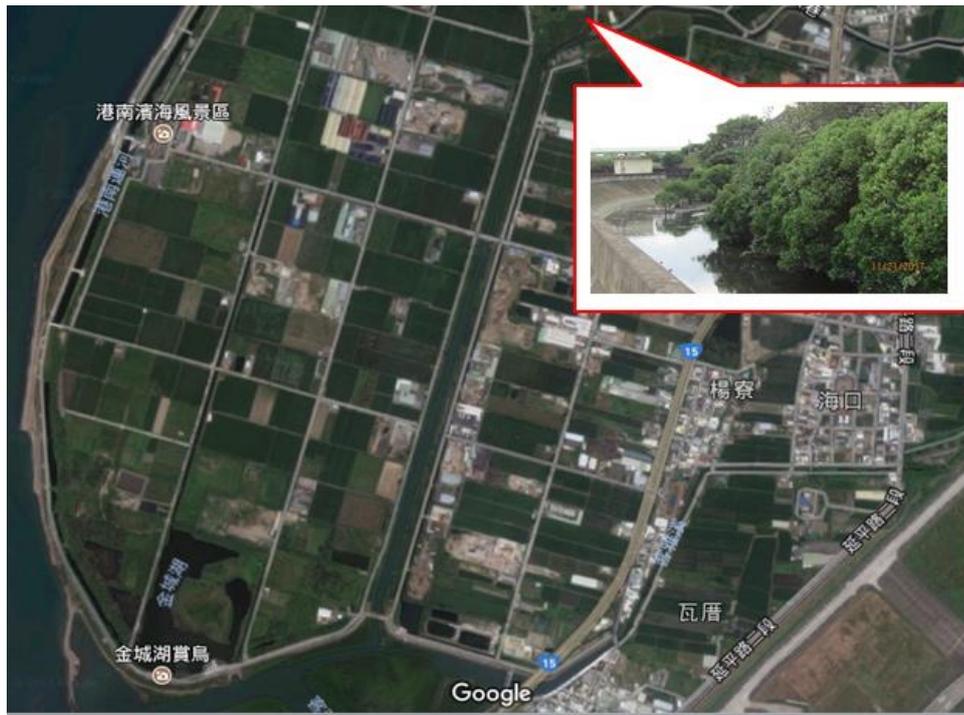
1. 客雅溪出海口：本區紅樹林於 1989 年由新竹市政府委託行政院退除役官兵輔導委員會於客雅溪口種植水筆仔，目前紅樹林植株自客雅溪橋下生長，北方已進入港北溝，且深入至油車河段(圖六)；東南方則

圖六：港北溝水筆仔深入油車河

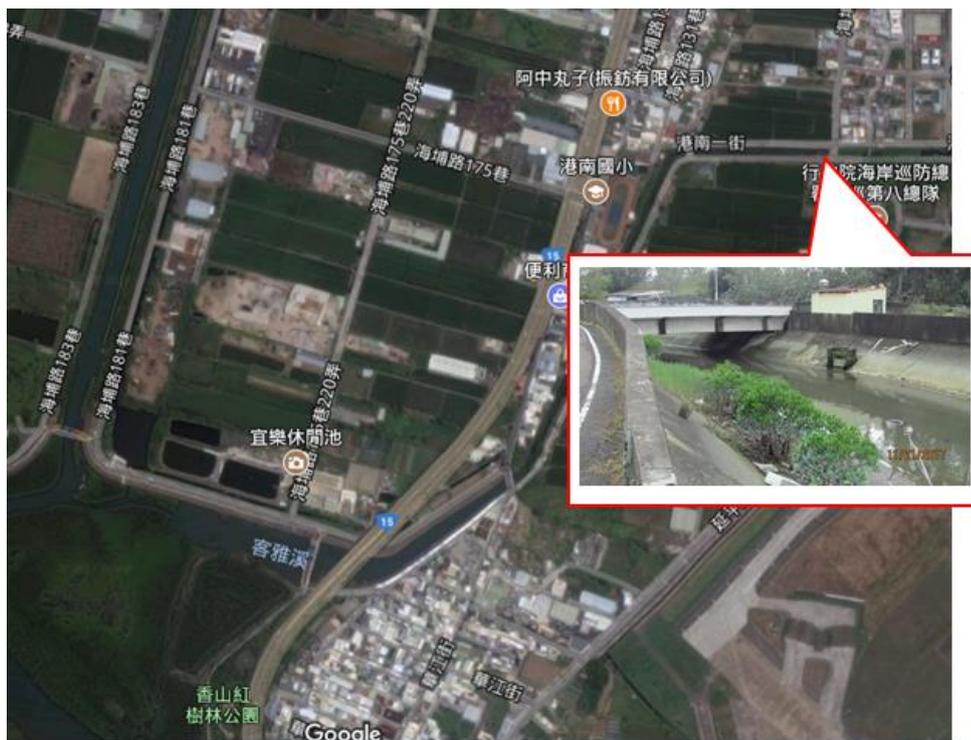
進入港南溝至丁酉橋民宅處(圖七)。

圖七：水筆仔已深入港南一街

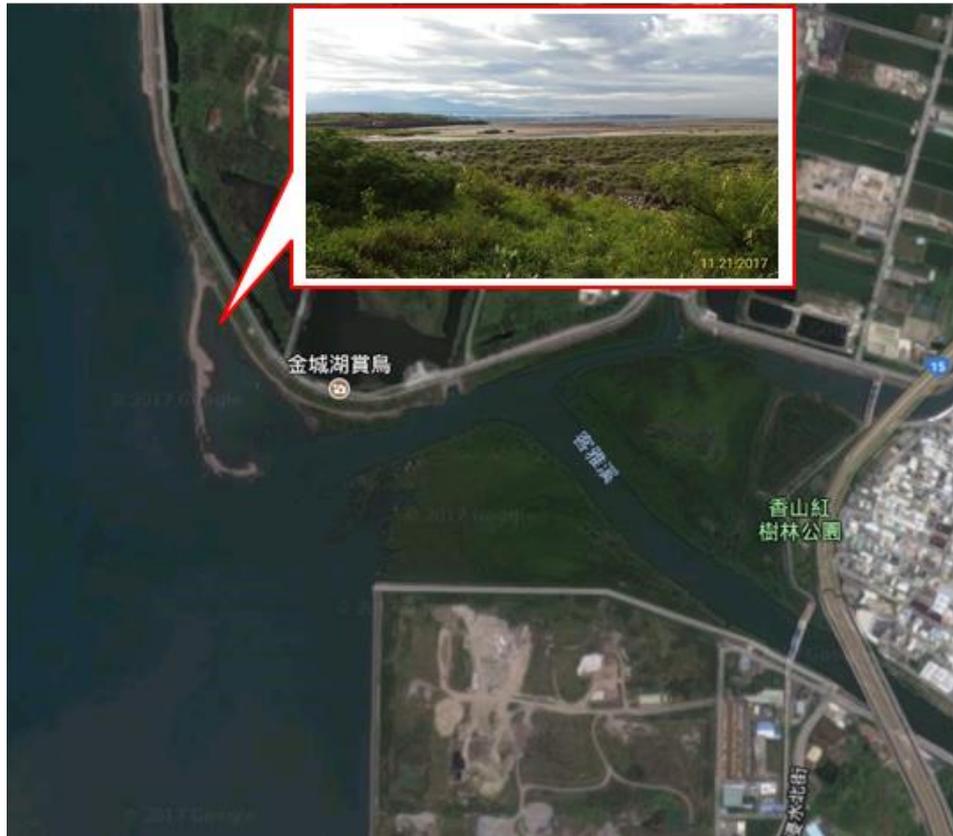
筆仔而大範圍擴散，其種苗自大庄區移入客雅溪口，使客雅溪紅樹林成為水筆仔與海茄苳之混合林，且界線明顯地呈現海茄苳自外包圍水筆仔，並且擴張範圍已超越垃圾掩埋場防坡堤(圖八)。

圖八；客雅溪口紅樹林已超越垃圾掩埋場防波堤

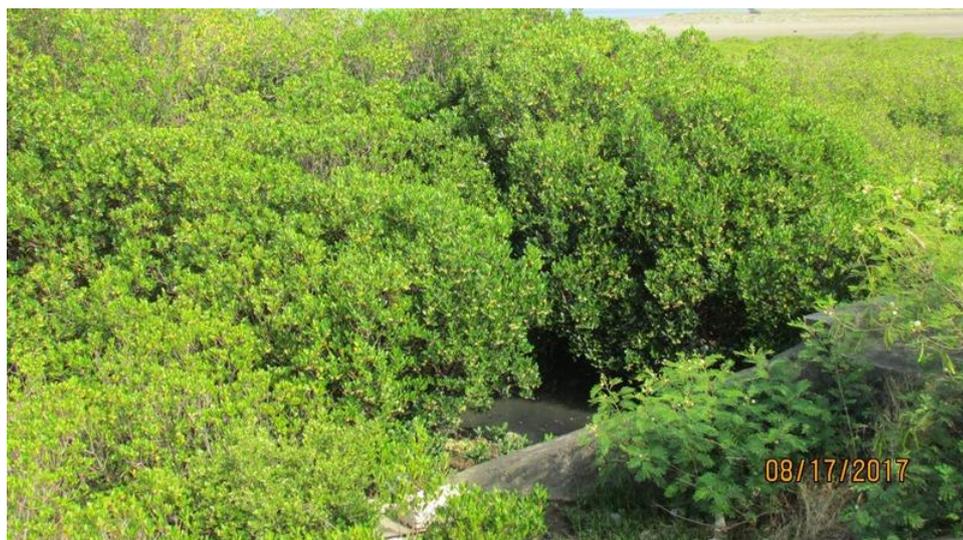
漁民便道南側約 4 公頃，目前海山罟紅樹林面積約剩 12 公頃，沿岸以水筆仔為主，外圍則為海茄苳所包圍；其中有欖李 2 棵位於藍天橋西側岸邊(圖九)；紅海欖 37 棵位於豎琴橋西側紅樹林外圍(圖十)。本年度作業區為長興街排水口，因在地居民反映，紅樹林堵住排水口(圖十一)，嚴重阻礙溝渠排水，由當地里長陳報新竹市政府。此次作業範圍由排水口以北約 1 公頃之紅樹林全數清除掩埋。

圖十一：長興街排水口遭紅樹林堵塞

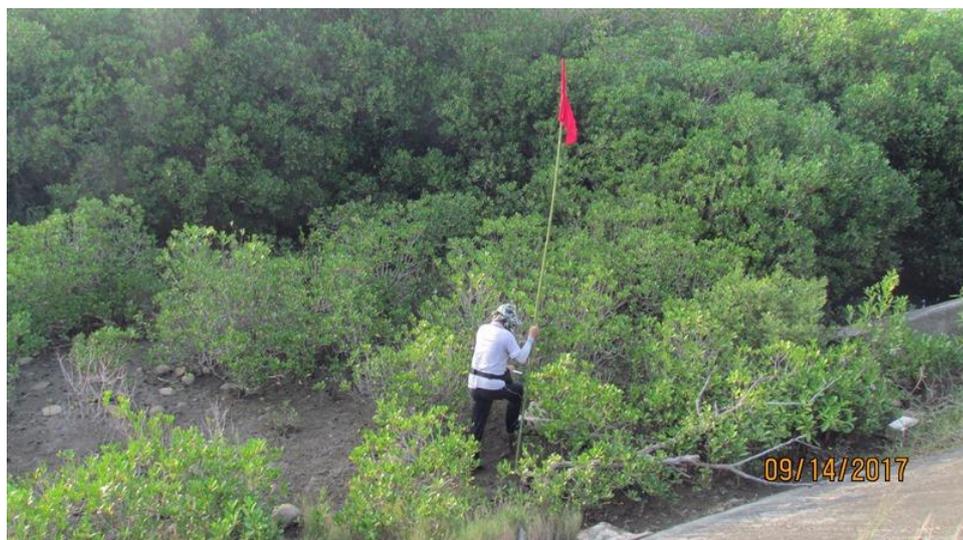
1. 於 9 月 14 日完成機械清除區面積初步範圍測量、放樣及插竿標示(圖十二)。

圖十二：清除範圍插竿

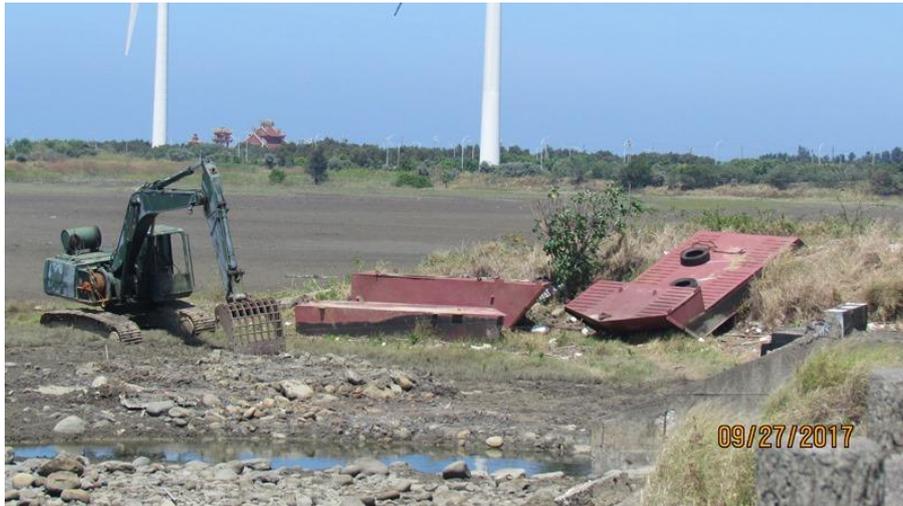
圖十三：浮筏及怪手進駐組裝

1. 海山罟：海山罟作業區地勢平坦且地勢較高，地質較乾硬，以浮筏搭載怪手一部即可作業。9 月 27 日浮筏及怪手先進駐組裝(圖十三)，9 月 29 日開始實施紅樹林清除作業(圖十四)。該區除小潮期灘地較乾硬，浮筏較不易滑行之外，作業進行相當順利，已於 10 月 9 完工，清除面積約 1.7 公頃(圖十五)。

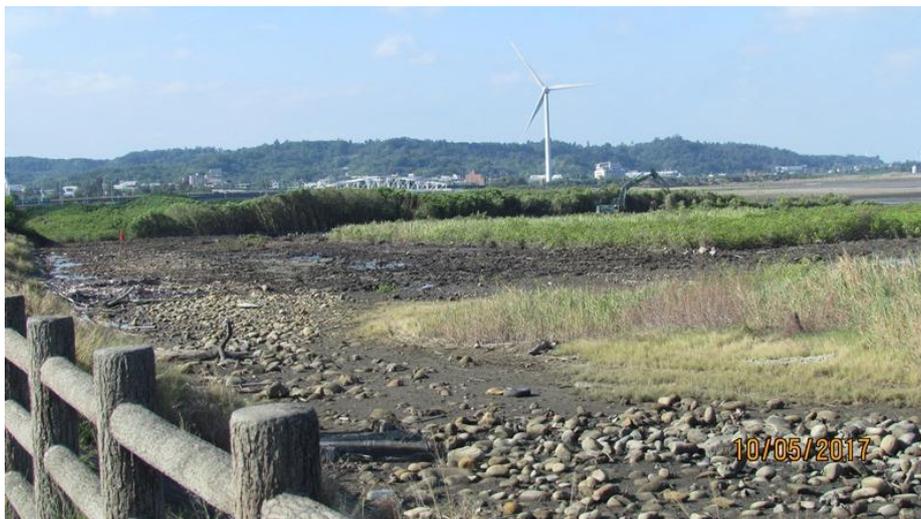
圖十四：海山罟長興街出水口動工

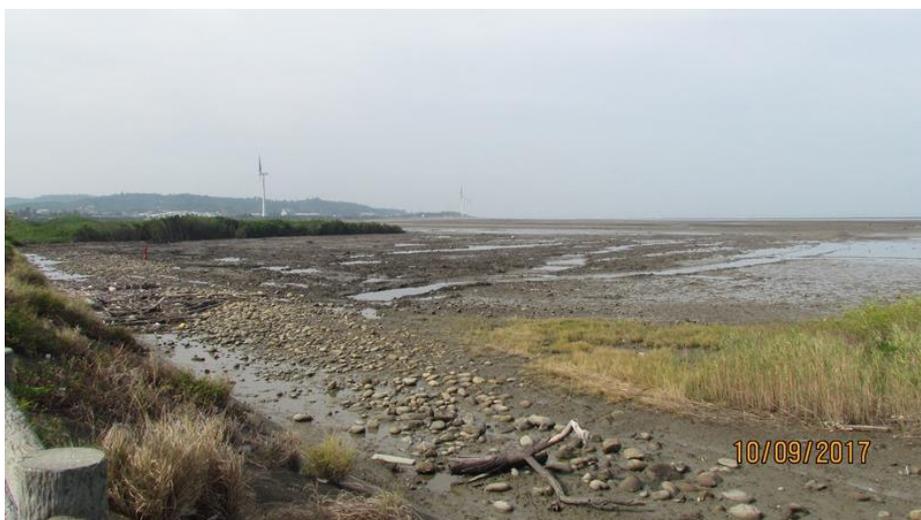
圖十五：海山罟 10 月 9 日完工

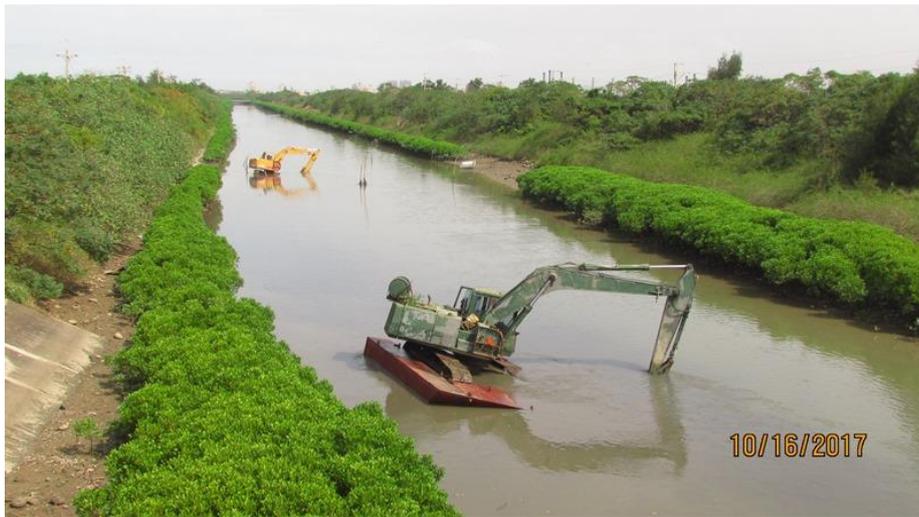
2. 客雅溪：本計畫重點作業區在客雅溪口北岸至港北溝與港南溝之間。因地形複雜，有多條暗溝穿越其中，稍有不慎，機具及工作人員將陷入泥濘中，若無法及時救助，人員及機具將造成嚴重損傷，因此作業期間需二部怪手同時作業，以防患未然。機具由港北溝口前進入，由於溝小、坡斜，有幾次差點翻覆(圖十六)。

圖十六：機械進入港北溝險象

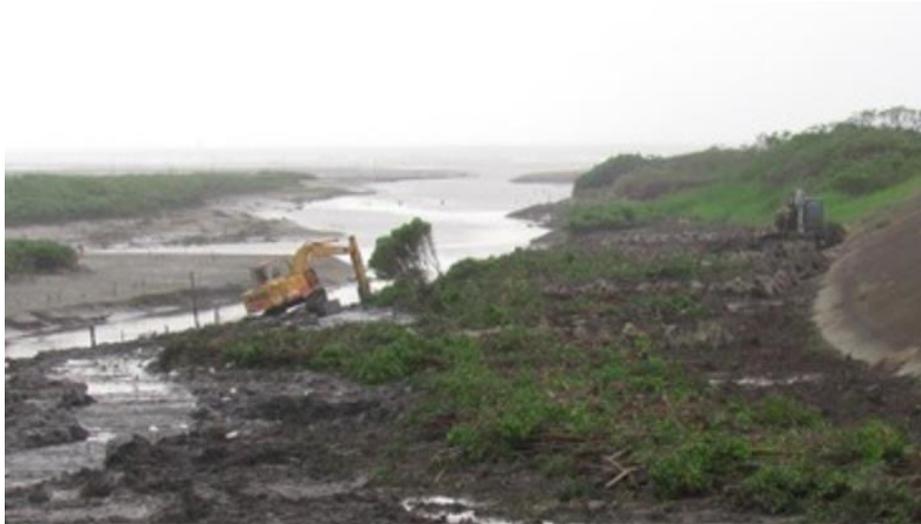
客雅溪的清除作業，先清除港北溝出口北側，後再清除南側，待工作人員對環境、潮汐特性有清楚的瞭解後，再越過深溝清除客雅溪北岸之大面積區域。港北溝口北側面積約 0.75 頃，大部分為水筆仔，只有在客雅溪口尾端才有海茄苳。該區地勢高、地面較乾硬，但河溝較深且坡度大，浮筏作業若不慎滑落將無法自行脫困(圖十七、十八、十九)。清除中發現該區有三處消波塊間有小植株生長，俟該區完工後再以人力清除(圖二十)。該區於 10 月 23 日完工(圖二十一)。

圖十七：浮筏怪手滑落河溝

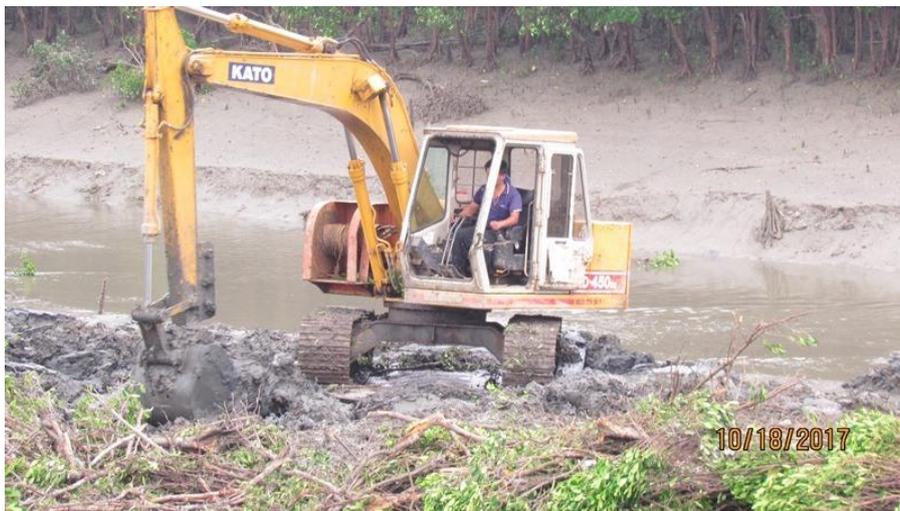
圖十八：河溝含水量高，浮筏深陷泥中無法脫困

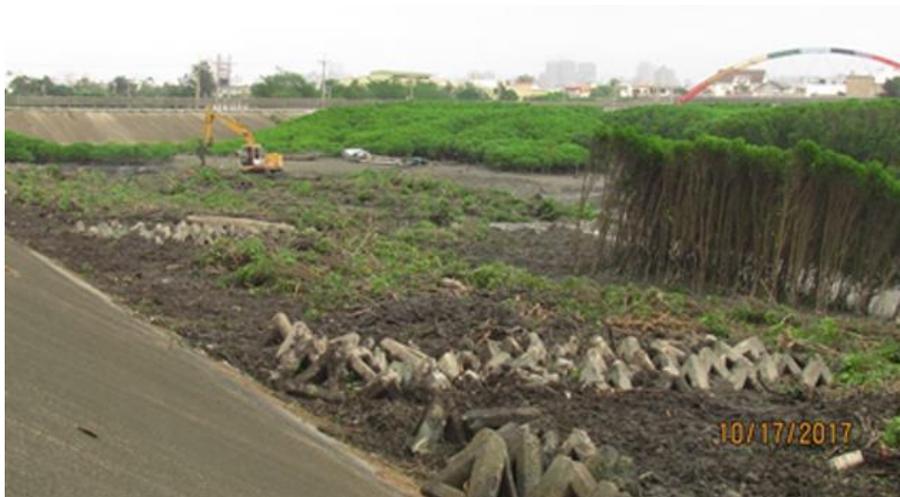
圖十九：港北溝北岸作業情形

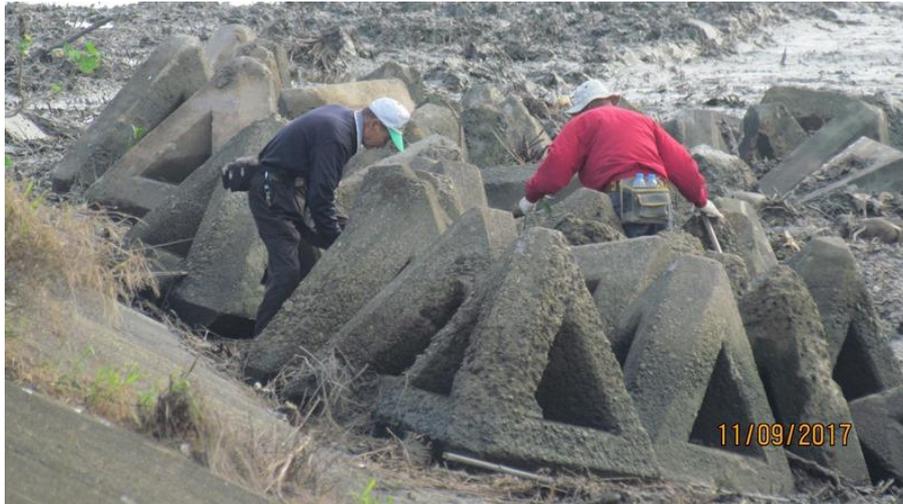
圖二十：消波塊間用人力清除

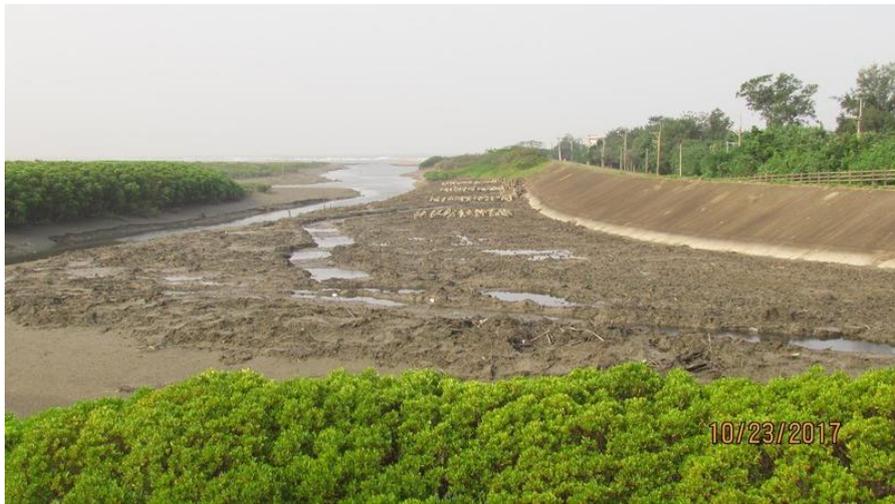
圖二十一：港北溝北岸完工

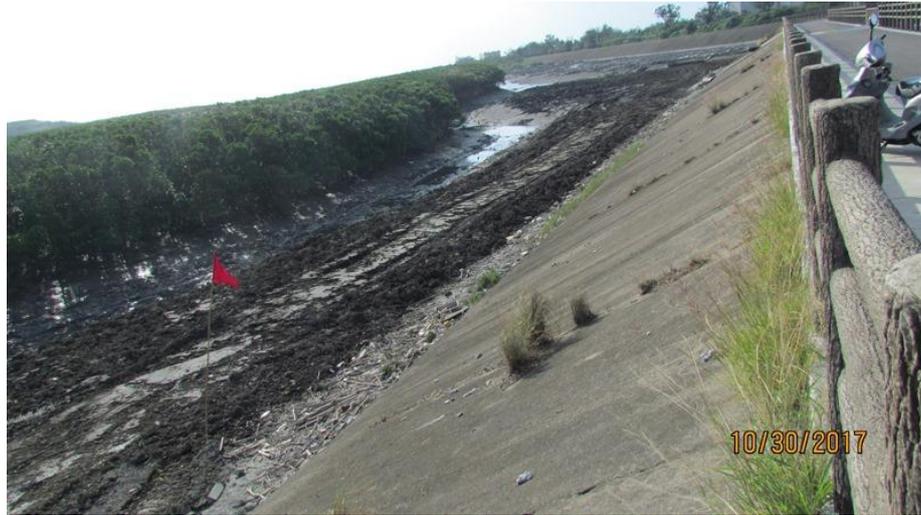
圖二十二：港北溝口南岸區塊完工

港北溝口南岸作業區面積約 0.37 公頃，全數為水筆仔，整體環境與港北溝口北岸相同，已於 10 月 30 日完工(圖二十二)。

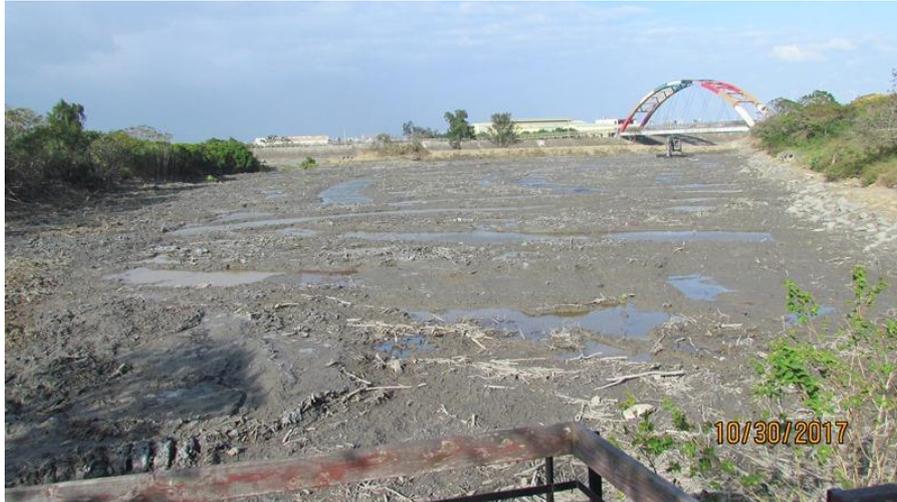
客雅溪北岸至港南溝口，面積約 5.34 公頃，地勢較低、較泥濘且有三條深溝。10 月 23 日機具越過港南溝開始清除靠紅樹林公園下方，該區原本是一處人工池塘，因未通過核准而遭棄置，紅樹林密集叢生後，已看不出來原來的池塘樣貌，紅樹林清除後露出一個很深大的池塘(圖二十三)。大潮時海水會灌入，退潮時水無法及時退去，加上三十幾年的腐植堆積相當泥濘，浮筏怪手一進入直接陷入泥中，泥水淹至駕駛座踏板(圖二十四)。後於池塘缺口處擴大缺口讓水能順利隨潮水退去始能進入作業(圖二十五)。

圖二十三：紅樹林公園原為一處大池塘

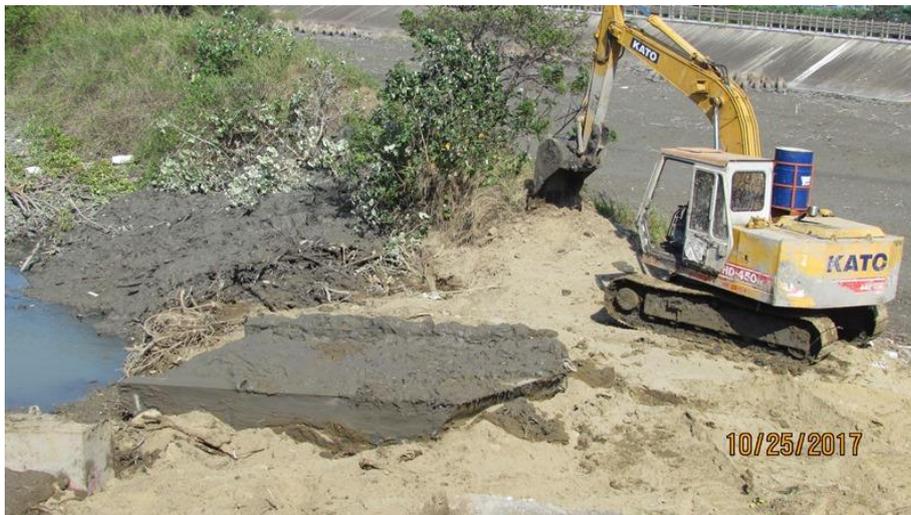
圖二十四：浮筏怪手陷入被拉起狀況

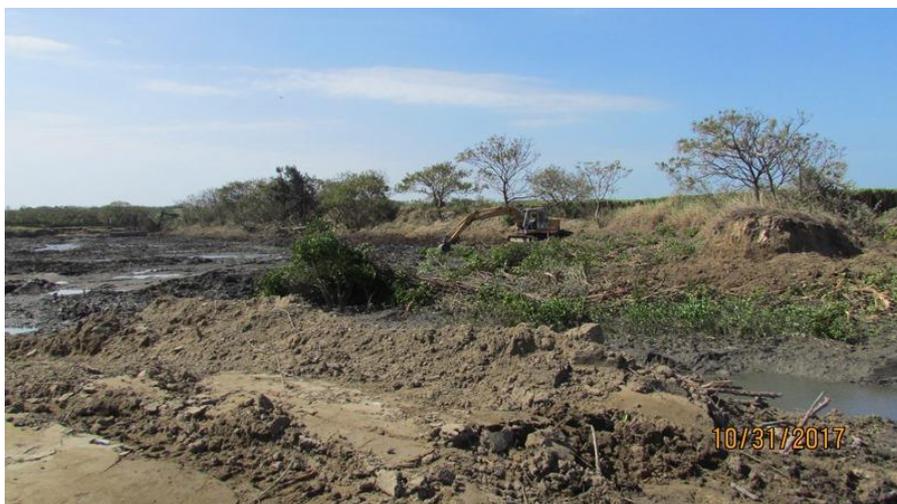
圖二十五：擴大魚池缺口

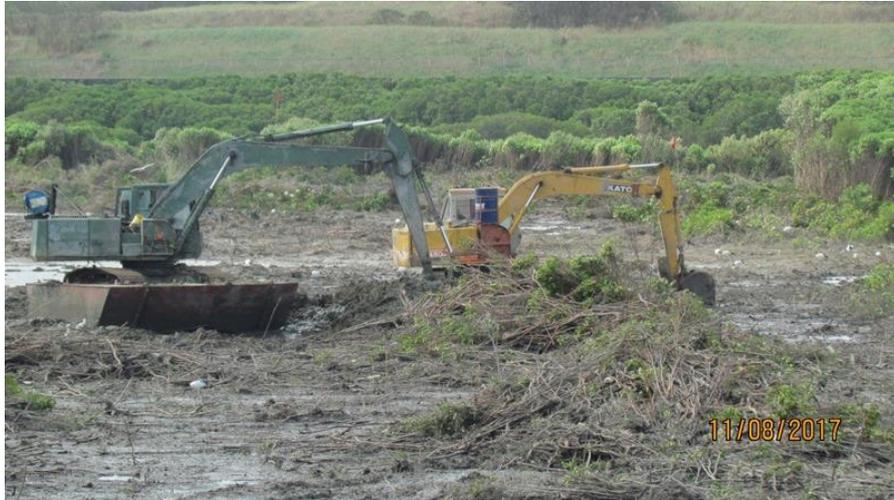
圖二十六：二部怪手搭配作業

作業持續順利進行，大面積處離岸較遠，為防搶救之便，二部怪手搭配作業(圖二十六)，機械式紅樹林整治作業進展順利，於11月21日全數完工(圖二十七)。

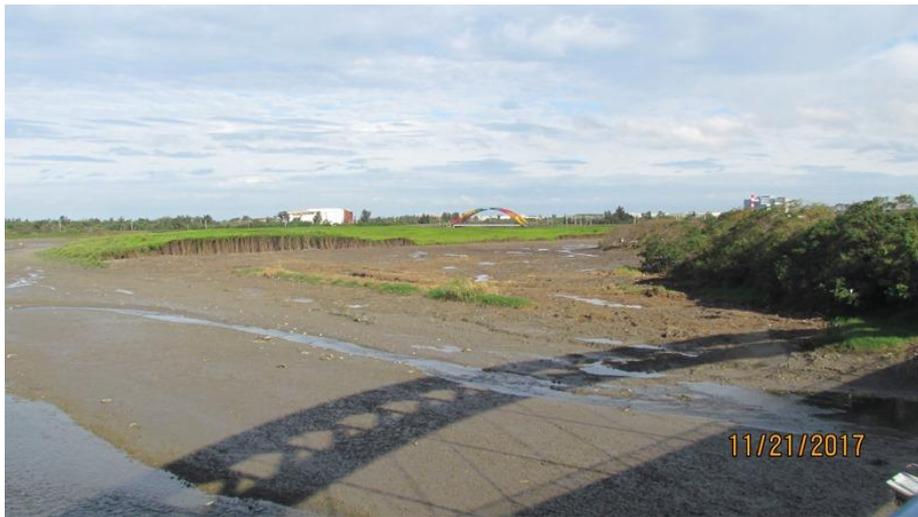
圖二十七：清除作業全數完工

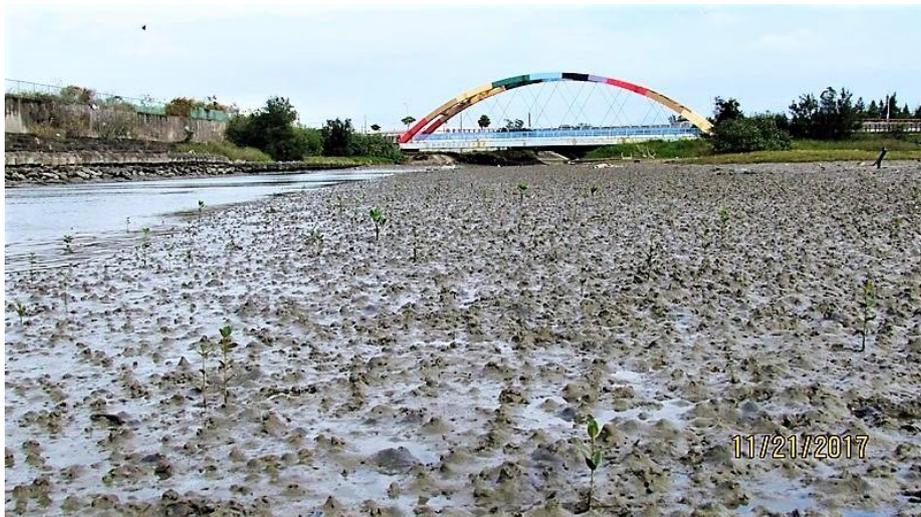
公頃，為 2015 年的整治區。一般情況下，因有漁港防波堤及垃圾掩埋場防波堤為屏障，若無颱風襲擾改變水文常態，以目前環境狀態，海山罟與客雅溪口紅樹林種苗不易移入該區。然經勘查發現從大庄溪口沿水資源中心至三姓溪口沿岸，尤其是三姓溪口，仍然有大量海茄苳與水筆仔種苗(圖二十八)。進一步勘察發現海茄苳種苗源散佈至三姓溪橋至西濱公路段溪邊二側(圖二十九)。

圖二十八：三姓溪口紅樹林幼株

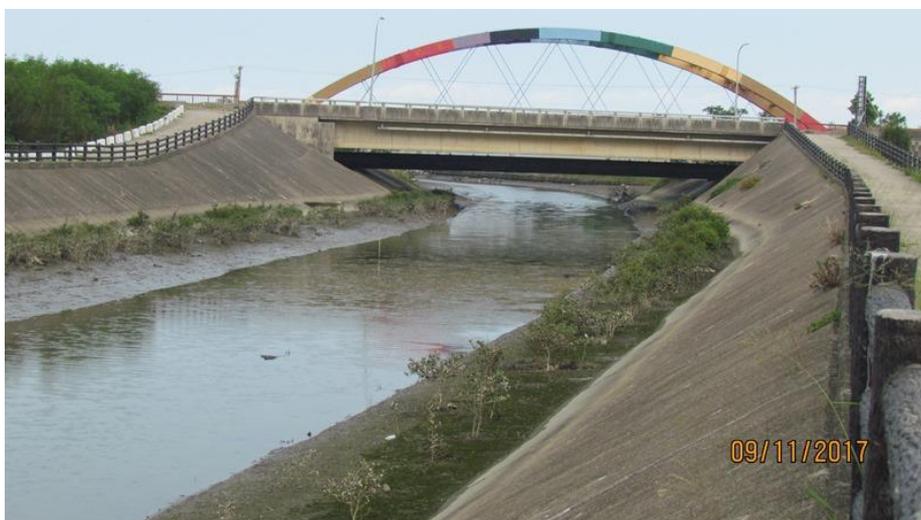
圖二十九：三姓溪 3 號彩虹橋東邊河溝內海茄苳

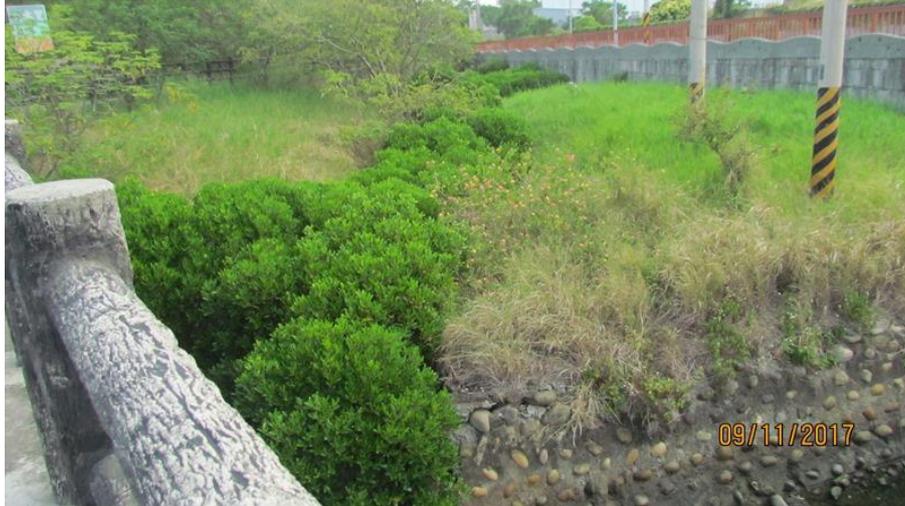
水筆仔種苗位於 3 號彩虹橋北端溝渠內(圖三十)。其他區域只見零星幾株散佈其中，越往南移入植株越少。

圖三十：三姓橋 3 號彩虹橋北端支流溝內水筆仔

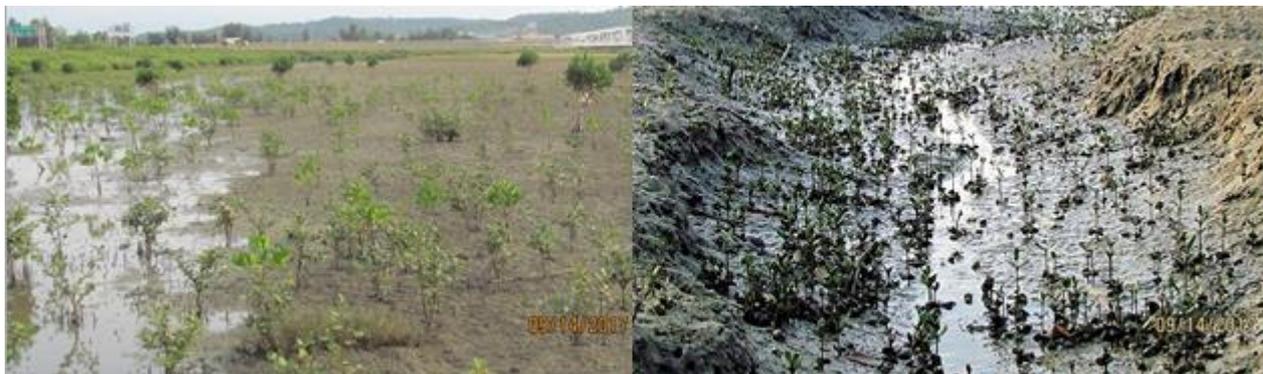
2. 海山罟：此區紅樹林尚有約 12 公頃。水筆仔和客雅溪一樣被海茄苳圍堵在近岸邊生長，因此每年逸散出去的種苗大多數為海茄苳。今年種苗的數量比往年多且密集(圖三十一)，且已藉由東北季風跨越鹽水溪至南港灘地，維護清除工作量大增，是本年度維護作業最艱苦之處(圖三十二)。

圖三十一：海山罟今年逸出大量紅樹林幼株

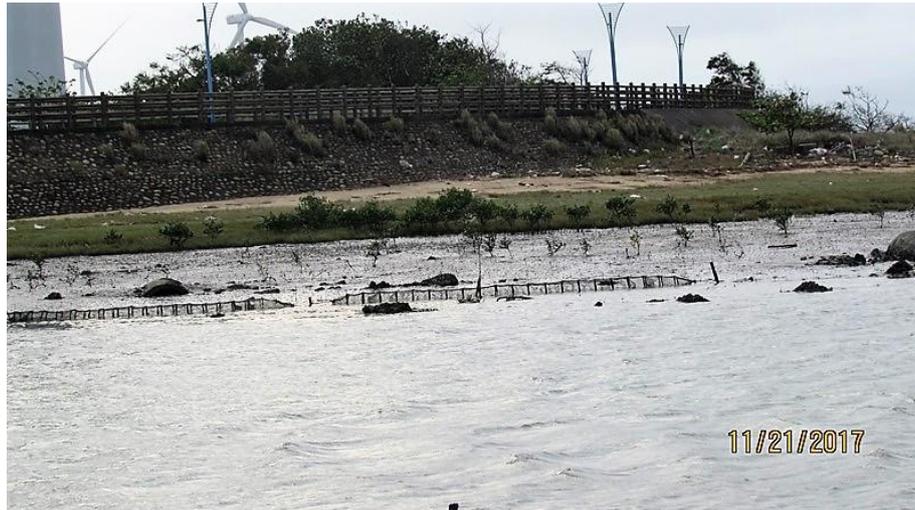
圖三十二：鹽水溪南岸已淪陷

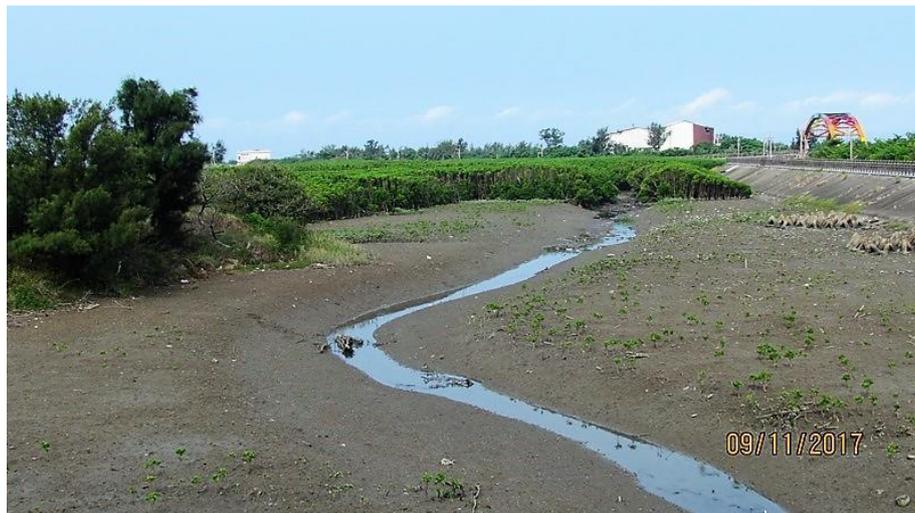
3. 港南溝：此區位於 2 號彩虹橋下，為 2013 年的清除區，面積約 1 公頃。每年此區都會移入大量水筆仔胎生苗，且已跨越丁酉橋進入到南港一街(圖三十三)。

圖三十三：港南溝水筆仔幼株密佈

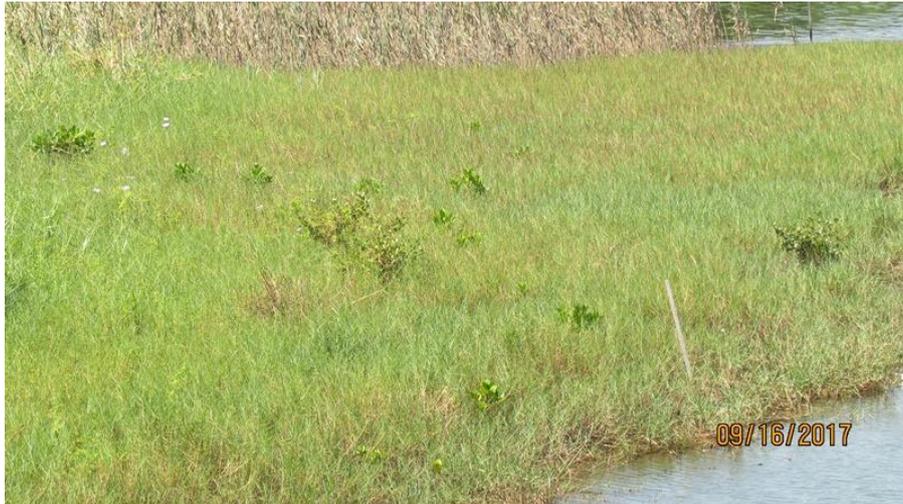
4. 金城湖：本區每年都有大量候鳥覓食與棲息，吸引大批民眾前來賞鳥，是新竹市賞鳥重地。紅樹林種苗隨潮水經由閘門進入金城湖(圖三十四)，若不及時剷除，不用兩年的時間，紅樹林即可佔據金城湖。

圖三十四：紅樹林已入侵金城湖

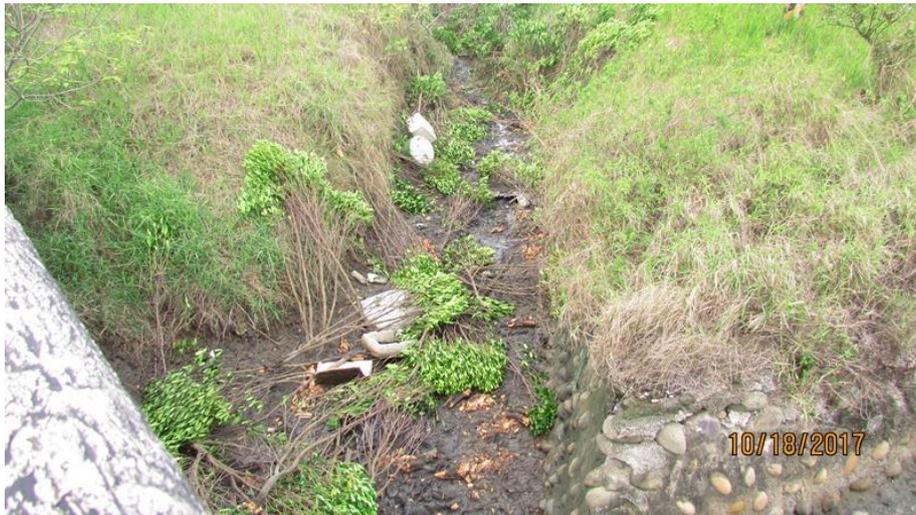
圖三十七：三姓溪彩虹橋北邊溝渠內水筆仔清除

1. 永續利用區：此區範圍自三姓溪以南至海山漁港以北之低潮線一帶，面積約 300 公頃。今年新移入的種苗以三姓溪口數量最密集，其中以海茄苳最多，水筆仔數量較少。此外，水資源中心防波堤一帶也有零星發現。經勘查後發現三姓溪 3 號彩虹橋北邊溝渠內有水筆仔，東側則有海茄苳，因此先行清除此二區紅樹林(圖三十七、圖三十八)。

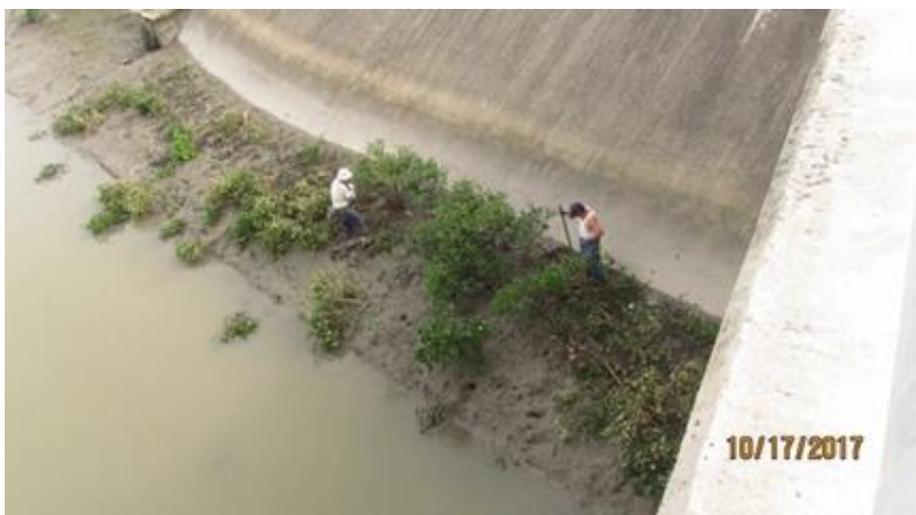
圖三十八：三姓溪彩虹橋東側海茄苳清除

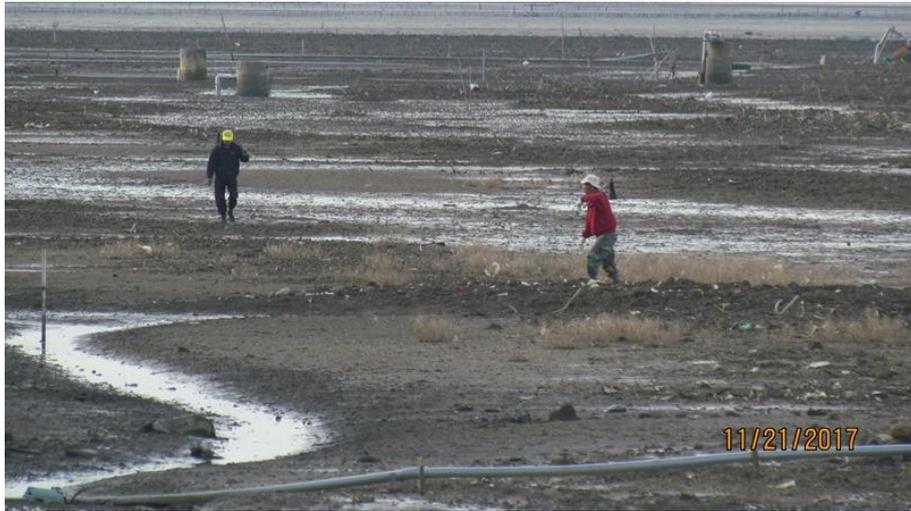
圖三十九：大庄釣魚池維護清除

因清除時正值繁殖期，海茄荖蒴果隨之被震落，蒴果將會被帶出三姓溪口，必需再等一個月後，待發芽著根再實施清除，因此永續利用區的作業時程排在 11 月中實施，三姓溪口則於 11 月底再實施維護清除(圖三十九、圖四十)。

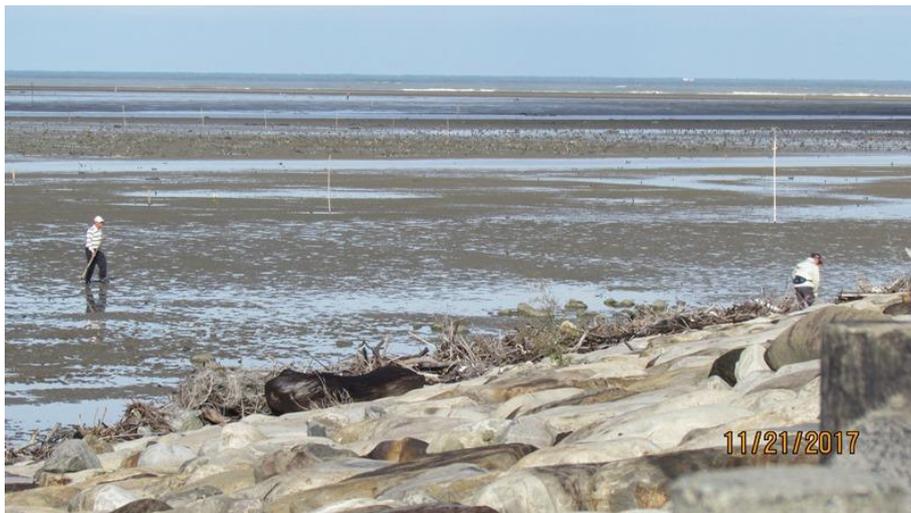
圖四十：水資源中心周邊清除

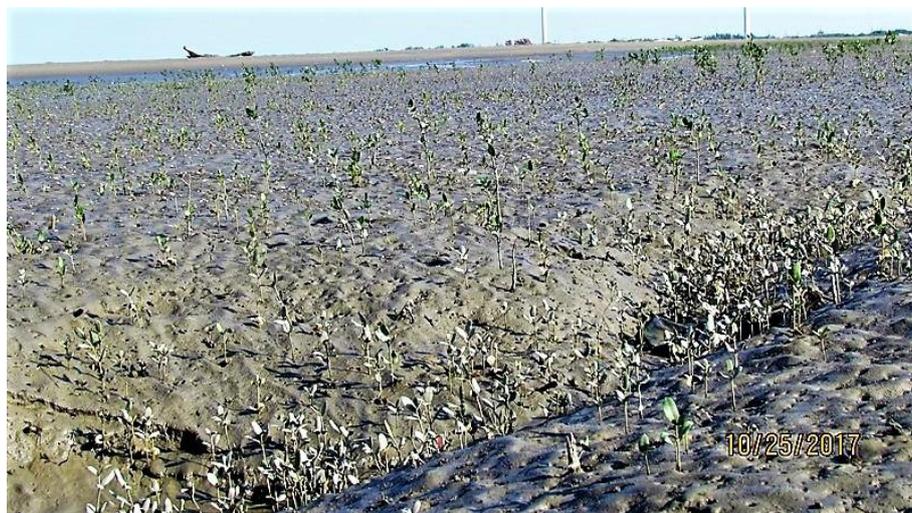
2. 海山畧維護區：此區維護面積約 26 公頃，今年沒有颱風襲擾，所有海茄荖蒴果幾乎全數隨潮水散佈至各處，一眼望去猶如綠草地(圖四

圖四十一：海山厝灘地像草原

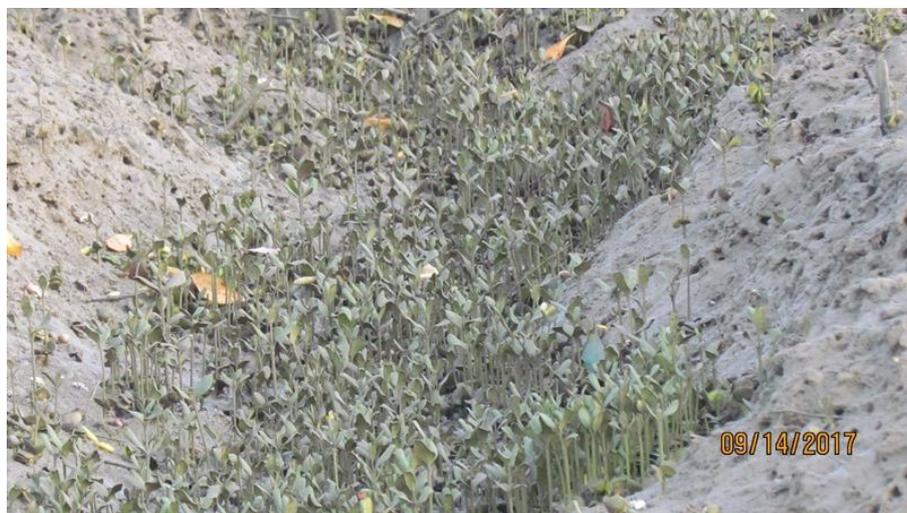
十一)，尤其是較低的潮溝處，更是擠得密密麻麻(圖四十二)，勢必增加工作量。

圖四十二：潮溝內密密麻麻的海茄苳幼株

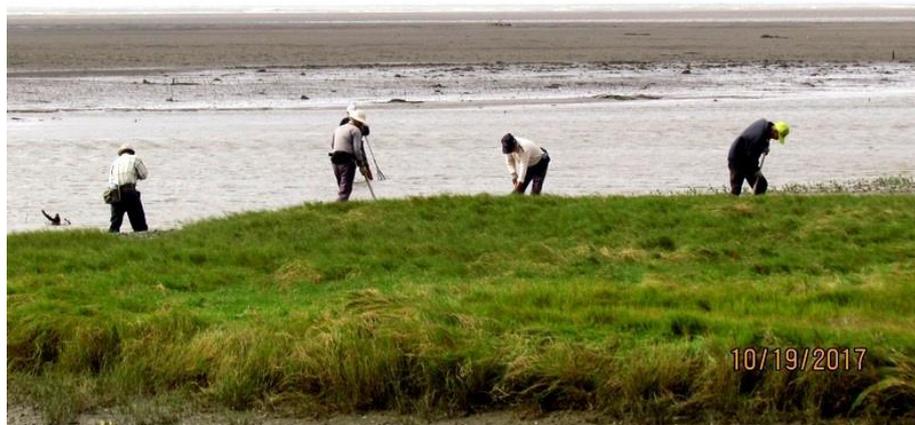
鹽水草澤內隱藏為數不少的海茄苳幼小植株，需仔細找尋並撥開鹽地鼠尾粟方能剷除，增加了清除的難度(圖四十三)。鹽水溪沿岸也長滿大量海茄苳植株，但因地勢傾斜，加上灘地底質濕滑，剷除作業進行時，工作人員必需非常小心避免滑倒(圖四十四)。

圖四十三：必需撥開鹽地鼠尾粟才能剷除海茄荖幼株

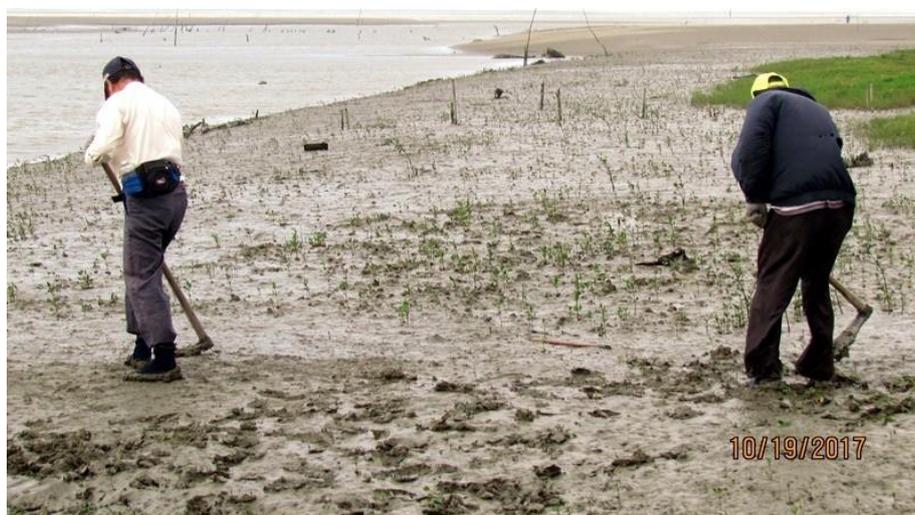
圖四十四：鹽水溪河岸斜坡清除作業

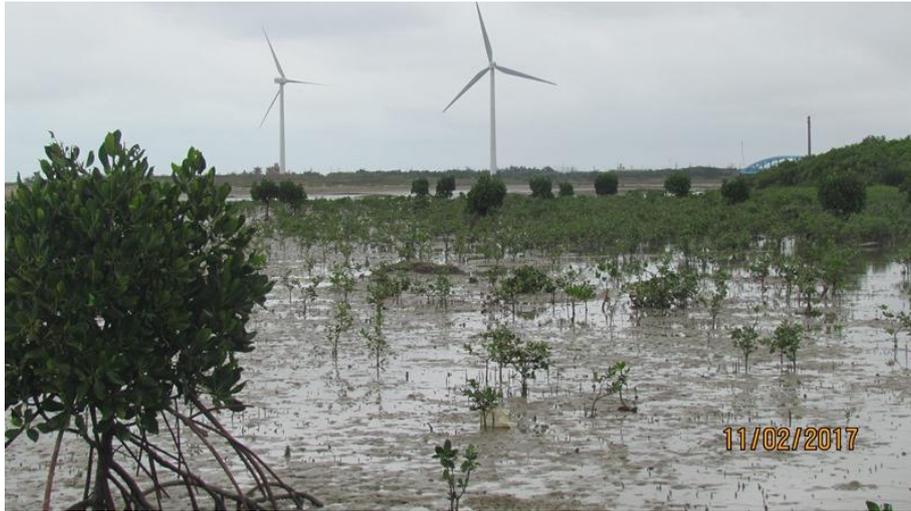
臨西濱公路的紅樹林區有 37 株紅海欖，其能在北部生長實屬不易，此區於 2010 年清除海山罟外圍紅樹林時刻意予以保留。每年都有大量海茄荖及少數水筆仔幼苗移入，但在實施維護清除時都仔細叮嚀保留紅海欖。今年移入的幼株數量依然非常多(圖四十五)，尤其此區為台灣招潮蟹的重要棲息地，紅樹林面積的增長與台灣招潮蟹族群的存亡有絕對的關係，因此每年此區被視為重點維護區。

圖四十五：紅海欖區狀況

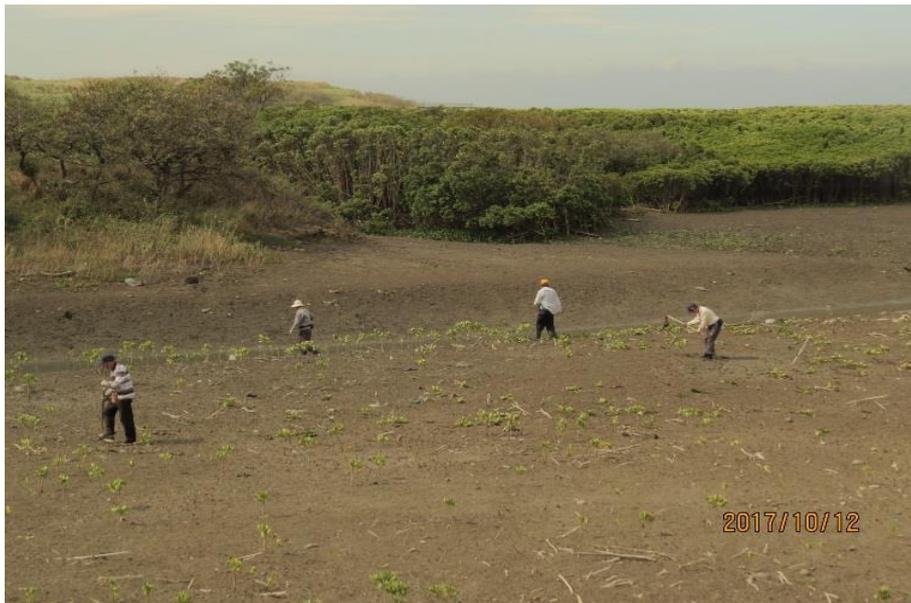
圖四十六：港南溝維護清除

3. 港南溝：此區面積約 1 公頃，曾於 2013 年實施機械清除。本區每年都會由港南溝口移入大量水筆仔胎生苗，本年度已於 10 月 12 日實施清除並已完工(圖四十六)。

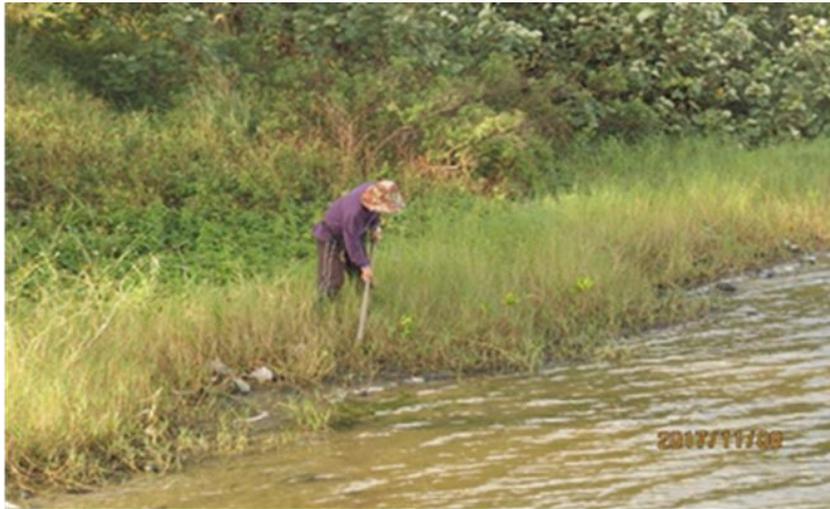
圖四十七：金城湖維護清除

4. 金城湖：此區為新竹市賞鳥重要區域，紅樹林種苗隨潮汐由閘門移入，因風力作用種苗集中在西岸生長，已於 11 月 8 日實施清除(圖四十

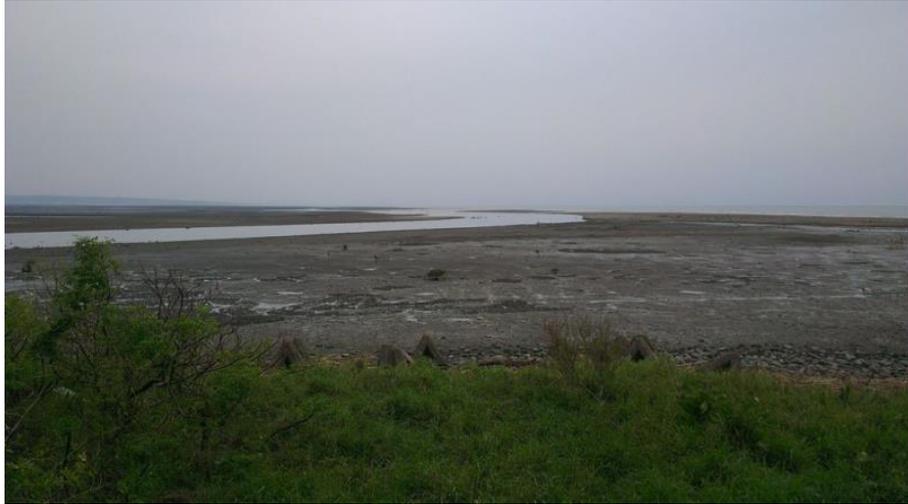
客雅溪早年為一寬廣泥灘地河口(圖四十九)，是候鳥遷徙覓食棲地，現因紅樹林擴散佔據，使河道縮減，出海口灘地也長滿紅樹林(圖五十)。鸕鶿科鳥類及涉禽覓食棲地消失隨之鳥蹤遞減。紅樹林清除後可還原泥灘棲地，舊魚池整治為淺池，可提供涉禽雁鴨科鳥類覓食棲息，周邊可設賞鳥塔、賞鳥牆等賞鳥設施，與金城湖連結成賞鳥廊道，將可增加賞鳥豐富度，闢成為北台灣最佳賞鳥園區。

圖四十九：早期客雅溪出海口

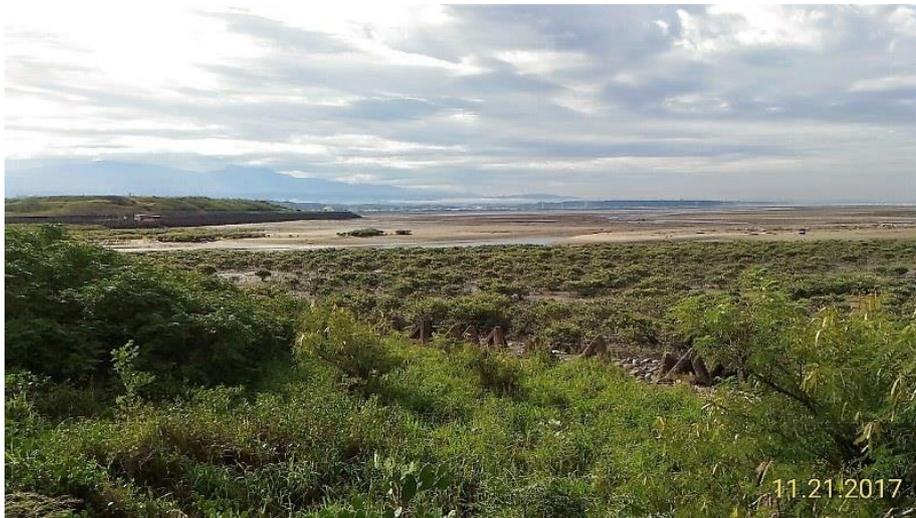
圖五十：客雅溪出海口已被紅樹林占據
