106 年度新竹市濱海野生動物保護區維護計畫
成果報告

執行單位：財團法人荒野基金會

中 華 民 國 一 〇 六 年 十 二 月 二 十 七 日

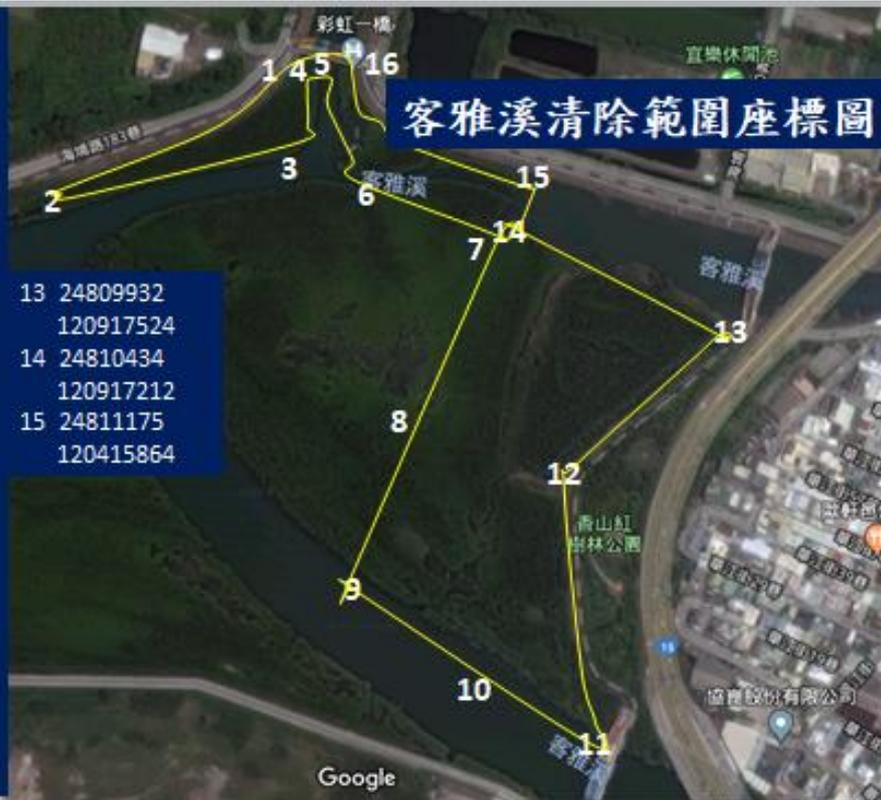
客雅溪清除範圍座標圖

- 1 24810029
120912921
- 2 24810663
120915528
- 3 24811239
120915612
- 4 24811163
120915708
- 5 24810466
120915805
- 6 24810270
120917079
- 7 24808993
120916502
- 8 24807618
120915901
- 9 24806491
120917742
- 10 24807278
120916509
- 11 24808338
120917449
- 12 24809329
120918753

- 13 24809932
120917524
- 14 24810434
120917212
- 15 24811175
120415864
