109-110 年度新竹市濱海野生動物保護區維護計畫 成果報告

執行單位: 荒野基金會

中華民國一0九年十二月二十一日

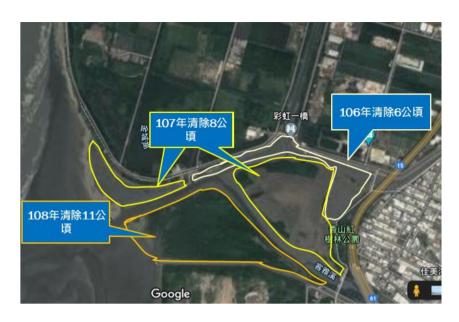
圖六:客雅溪口紅樹林分區整治圖

客雅溪於 106~108 年分三年整治如(圖六),因經費不足 未能於隔年實施維護清除,已清除區種苗很快又再度入侵, 如(圖七)。

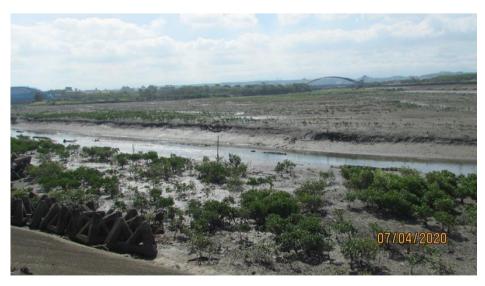
圖八:客雅溪口北岸

等 108 年實施客雅溪口最後區塊整治時,106 年整治區 港北溝口北岸如(圖八),移入之紅樹林又是一大片,且早期 植株長得快比人高如(圖九),海茄苳已能結果繁殖,其周邊 可見到大量小植株。

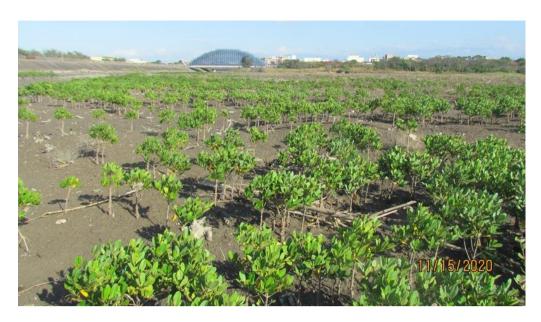
圖十:客雅溪口北岸水筆仔植株

107 年整治區客雅溪口北岸以水筆仔植株較多如(圖十),其來源大部分都由港北溝內水筆仔種苗移入。

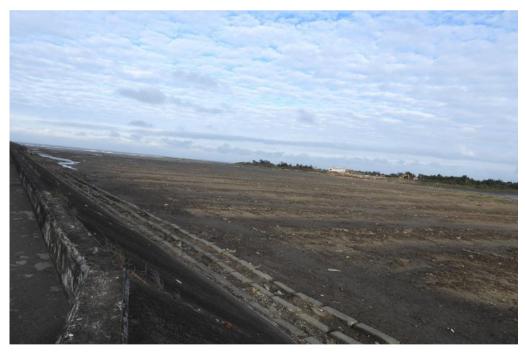
圖十一:客雅溪口南岸

108 年客雅溪口南岸整治區,因除了岸邊有海茄冬小苗之外,大部分區域未見移入紅樹林植株如(圖十一)。

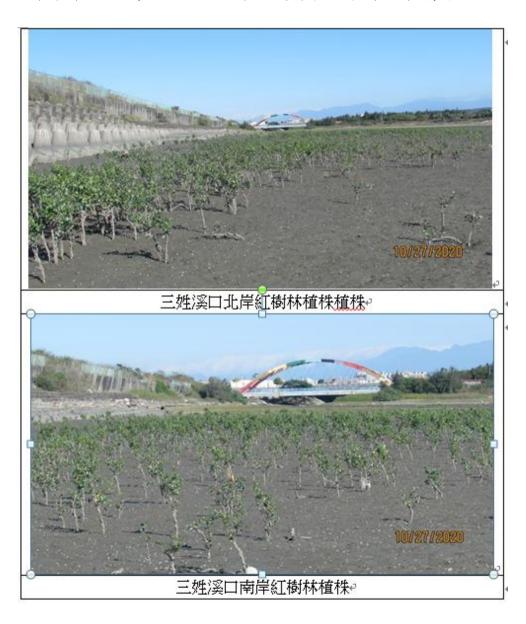
圖十二:三姓溪口紅樹林植株

整條河岸二邊,可見到大片紅樹林植株(如圖十二)。此區域都 是由客雅溪整治期間,於退潮時帶出客雅溪出海口灘地上果苗, 藉由漲潮流將散落客雅溪口果苗帶入三姓溪口。加上10月前吹 西南風,種子被推向北岸聚集,10月以後吹東北風,種子向南 岸聚集,造成三姓溪口兩岸紅樹林種苗密集生長情形。

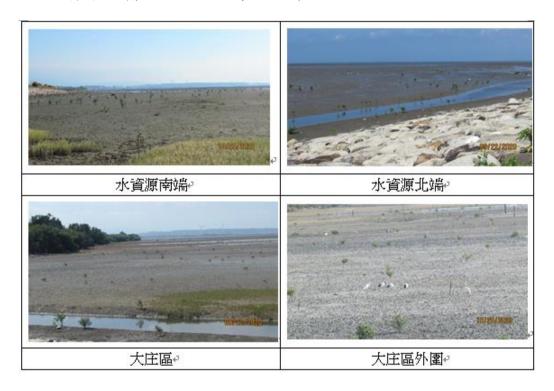
圖十三:大庄區紅樹林植株

此區域範圍從水資源中心至賞蟹步道,此區域為 104 年整治區,106 年實施維護清除。今年勘查移入植株為 1~3 年植株成稀鬆散播灘地如(圖十三),海茄苳同樣已能結果繁殖,因此也可以見到不少的新幼苗。此區域種苗均為客雅溪紅樹林果苗藉由漲潮流及東北風帶入。

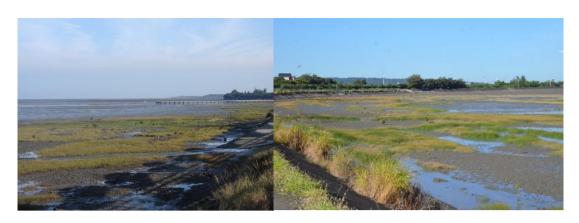
圖十四:風情海岸紅樹林植株

此區離種源區客雅溪口較遠,加上漲潮溝流初期由南向 北流,約漲潮6分滿時再與北方暗流在此區域會合,果苗只 能於滿潮停留時,藉由東北風推至岸邊,因此只有岸邊高潮 線帶發現稀稀落落的植株如(圖十四)。

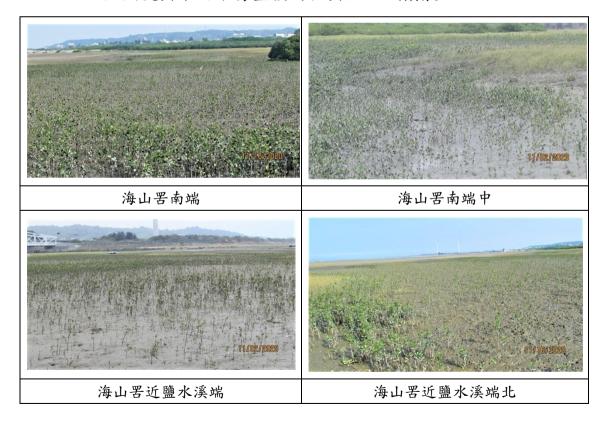
圖十五:海山罟區域密密麻麻的小植株

此區原本約有 32 公頃紅樹林面積,經整治後目前僅剩約 10 公頃的紅樹林,每年繁殖期溢出大量種苗,加上此區域已 3 年未實施維護清除,可見到大小植株幼苗夾雜其間,一眼望去是密密麻麻如(圖十五)。

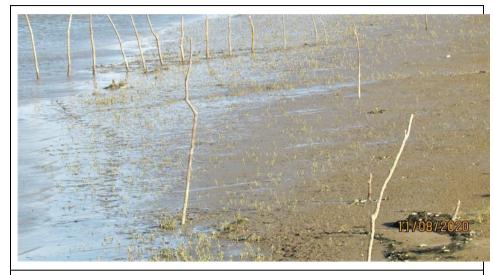
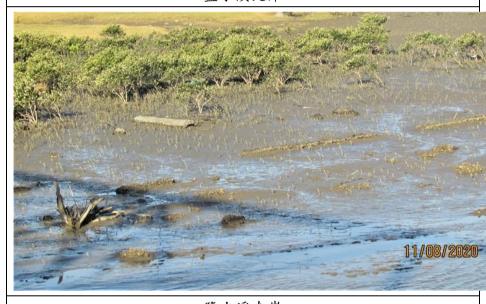
圖十六:鹽水溪口河岸紅樹林植株

鹽水溪北岸為海山罟紅樹林區,每年都會有新種苗散落佈滿河床,因有做維護清除,所以沒有紅樹林大植株,南岸因為沒做維護清除所以可見到海茄苳大顆植株,且紅樹林越長越高大密集,因已能繁殖所以周邊及河床可見到大量小植株如(圖十六)。因新竹地區近10年來沒有颱風襲擾,也沒大雨可沖刷河溝,因此河口漸填平又給紅樹林種苗擴散生長新天地,因此今年鹽水溪河口兩岸可見密集的幼苗。再加上鹽水溪河口往內延伸約1公里至內湖橋下如(圖十七),有密集具繁殖力的水筆仔與海茄苳大植株,其種苗退潮時順流而

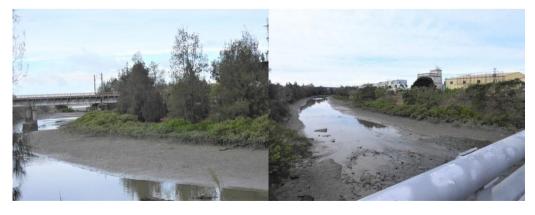
圖十七:鹽水溪紅樹林狀況

下往河口灘地散播,因此可見密集的幼株。

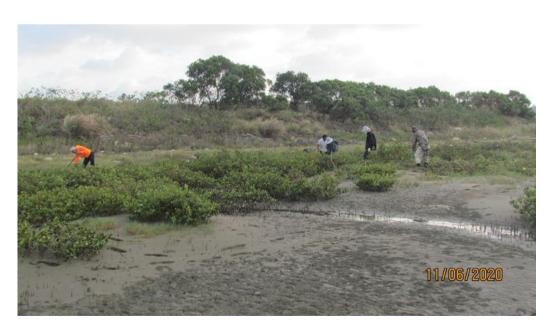
圖十八: 南港沙丘岸邊紅樹林

此區是香山濕地的受風口,東北風將沙吹灑聚集此處, 為新竹最大沙丘,因近年來雨水不足加上上游攔水,使河川 輸沙功能喪失,造成沙源不足再加上海平面上升,沙岸侵蝕 嚴重已往後退縮約10公尺。因沙源不足,沙丘覆蓋面積厚 度都在減少,使沙灘邊緣土層顯露有利紅樹林著根生長,因 此紅樹林有機會入侵此處,加上南港賞鳥園區水溝與池內紅 樹林已漸漸密佈種苗隨排水溢出南港沙丘潮溝,也是造成此 區紅樹林入侵的主因之一。因此可見紅樹林在出水口潮溝岸 邊生長成林如(圖十八)。

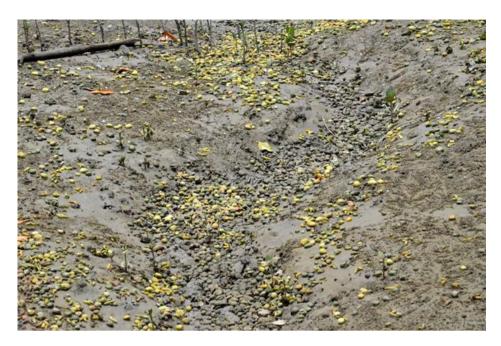
圖十九:海茄苳大量落果

香山濕地中海茄苳3年就能開花結果,水筆仔約4年就具繁殖能力。因此今年需實施全區域性維護清除,加上今年經費核定較晚,今年海茄苳種子已陸續成熟、落果期從8月中持續至12月初,大量落果(如圖十九)將隨水文擴散,尤其海山罟尚有約10公頃紅樹林,林內落果會隨潮汐作用,不斷溢出,因此需每年實施維護清除小幼苗,方能確保歷年維護成果。

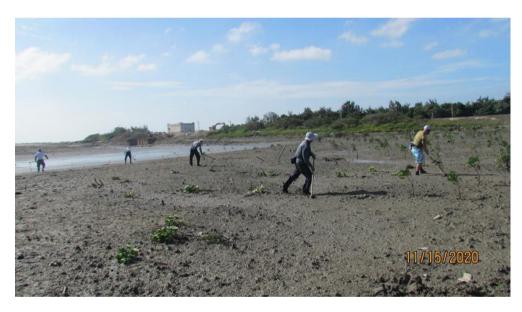
圖二十一:清除作業情形

本計畫共招募雇工 6 名、主持 1 名、助理 1 名,共計 8 人如(圖二十)。紅樹林清除:配合潮水於退潮時實施清除。 大潮期,地面含水分高較泥濘,此時清除靠岸邊地勢較高處的紅樹林;小潮期,地面較乾燥,則可清除離岸較遠處。清除時,工作人員一字排開間隔約 5 公尺,其周邊大小植株全

數砍除如(圖二十一)。

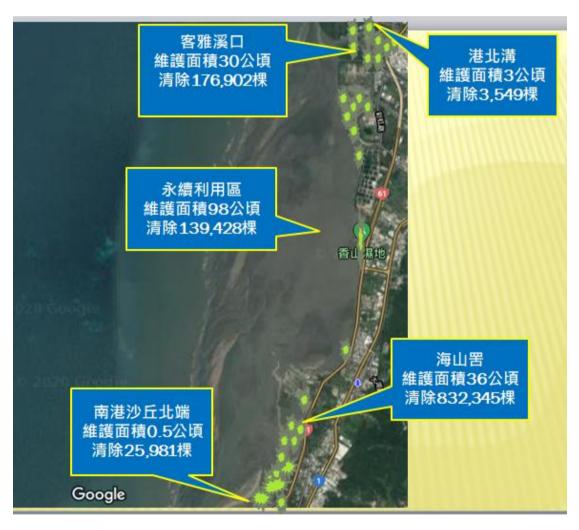
圖二十二:維護成果統計圖

經今年維護成果統計如圖(二十二)可得知新種苗地入侵, 依然南北兩頭數量最多,原因分析如下。

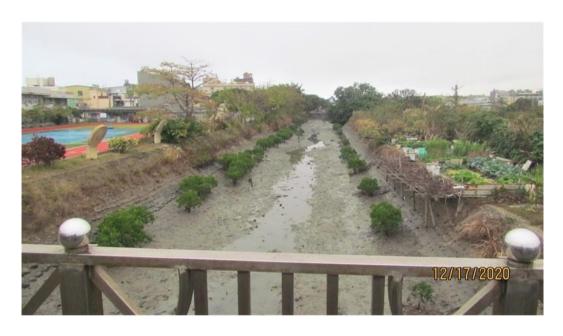
圖二十三:港南溝港南國小段水筆仔

年以上海茄苳大植株 26956 棵,水筆仔幼株 37104 棵,海茄苳幼株 84071 棵,總計 176902 棵。其中 3 年以上水筆仔大植株比海茄苳多,研判是由港北溝 108 年整治前移入的胎生苗,但今年竟還發現大量水筆仔新幼苗,經追查來源是港南溝在港南國小至海浦五街之間,有 4 年以上水筆仔植株如(圖二十三)且掛滿胎生苗,需盡快清除方能確保客雅溪整治成果。

- 一、港南溝在港南國小後從丁酉橋至港南一街約700公尺內有 大植株水筆仔,已能繁殖,須以人力清除,建議協調權責單 位處理,不然每年胎生苗溢出,紅樹林將再度入侵客雅溪口。
- 二、鹽水溪河口至內湖橋約800公尺內紅樹林已大量繁殖,溢出 大量種苗將佔據鹽水溪口,增加維護負擔,須以人力清除, 建議協調權責單位處理。
- 三、南港賞鳥園區池內紅樹林已佔滿面積約2公頃,除了影響候 鳥降臨,種苗已溢出南港沙丘北岸,須以人力清除,建議權 責單位處理。

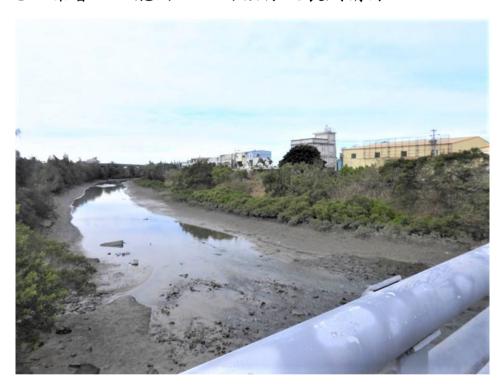
圖二十四:鹽水溪紅樹林

海山罟:106年實施維護,因二年為維護今年種苗明顯比 往年多許多,實屬正常,唯鹽水溪口南岸灘地種苗凸顯增 多,除有往年遺留的大植株佔據高灘地,今年小植株密密 麻麻,雖北岸海山罟種苗會在滿潮停流時,隨東北風吹送 漂至北岸,但退潮時會被潮流帶出,只留下高灘處種苗, 但今年低潮位帶卻出現大量小苗,研判是退潮時有種苗隨河溝持續流出擱淺河口灘地造成,朔源勘查果然鹽水溪口內至內湖橋間已長滿紅樹林如(圖二十四),種苗隨退潮水流溢出河口。造成今年鹽水溪南岸小植株突然暴增,需盡快清除以防鹽水溪口南岸紅樹林入侵。因河岸有消波塊及水泥石礫層,只能用人工用堀仔及長剷清除。

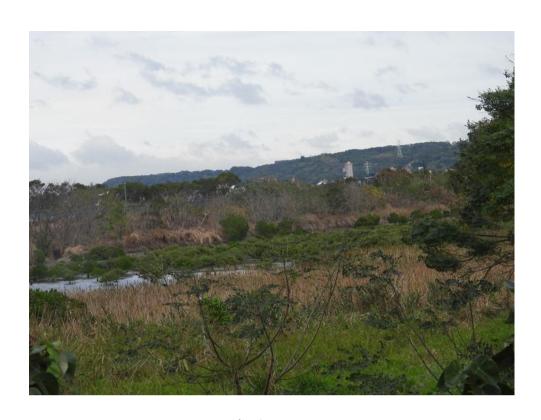
圖二十五: 賞鳥園區池內紅樹林

賞鳥園區:內紅樹林約佔面積五分之二、有水筆仔與海茄 苳,且都已具繁殖力如(圖二十五),因此每年面積再擴增 且種苗隨排放口溢出至南港沙丘堤岸邊,應盡速以人力清 除以防快速擴散影響候鳥降臨喪失賞鳥功能。

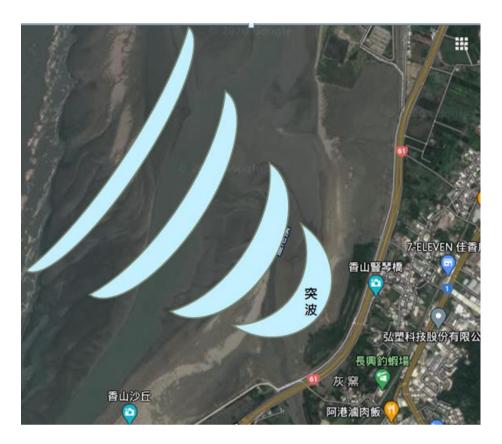
圖二十六:海山罟地形易產生凸波效應圖

香山濕地的紅樹林是經多年的觀察整治及學術界效益評估結果,主張適度的疏伐。從141公頃剩目前海山罟10公頃紅樹林。尤其所處之地為一凹灣地形,防波堤旁即為西濱公路邊,若逢西北颱風、因地形關係將產生突波效應如(圖二十六),防波堤及西濱公路可能遭受衝擊,因此在整治此區紅樹林時即考量、特意保留此區寬約100公尺,長約750公尺紅樹林,做為防浪第一道淺礁,以保護西濱公路防波堤。

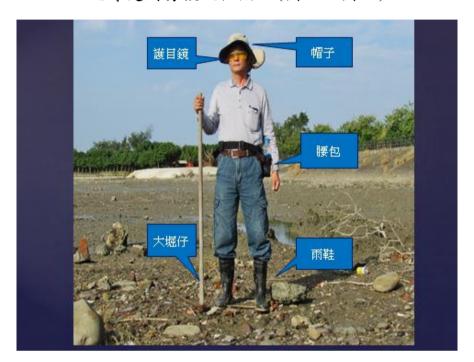
圖一:作業人員配備

- 遮陽帽:工作期間正值暑假,陽光強烈,因灘地無任何遮蔽物,且水面會折射光線,須有遮陽帽以避免曬傷。
- 護目鏡:剷除時灘地泥水四濺,須有護目鏡保護,以 免異物或汙泥沾上眼睛。
- 腰包:作業離岸遠須有腰包,可裝帶隨身物品及水瓶, 以免因口渴往返堤岸而浪費工時。
- 4. 鞋子: 灘地底質泥濘處須穿網襪鞋, 較不會被爛泥吸

住陷入,唯防護性差,易被釘子、玻璃等物刺穿的危險;底質較乾處可穿防護性較佳的雨鞋,但若行經較泥濘處則易被吸住陷入(圖一、圖二)。

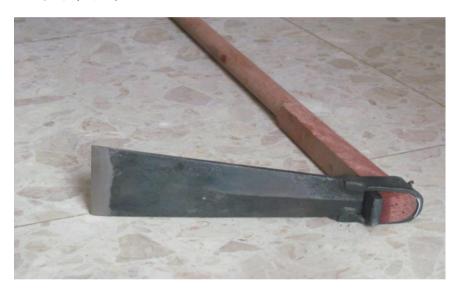
圖三: 大掘仔

一般以一斤半重的中型掘仔即可輕易剷斷樹幹。但若紅樹林生長8年以上時,樹徑粗大約可達20公分以上,要剷斷樹幹須以二斤加厚型掘仔、裝4.5呎櫸木柄為最佳剷除工具(圖三)。遇更大棵的植株則可用手鏈鋸鋸除,但需選風大,空氣流通強時方可進行作業,以免造成工作人員因二氧化碳中毒而導致昏厥的危險。又若紅樹林生長範圍廣,植株高大,則以實施機械清除為佳。

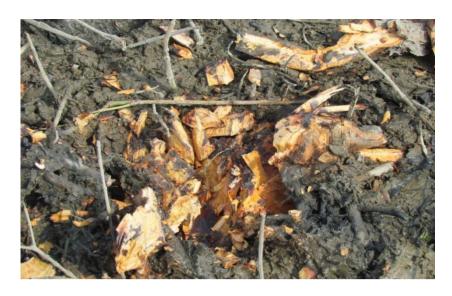
圖四:水筆仔樹頭(板根)剷除情形

水筆仔能抗風站立於灘地,因此樹頭(板根)長得特別 粗大,剷除時須從根部剷除,地面上不能留有根頭如圖四。 因表皮厚皮層有生長點,幾月後能再發芽生長。又因其樹 幹較鬆軟有彈性,剷除時掘仔容易被夾住,亦徒增工時的 耗費。小植株須從地表下剷除,若留有根頭一樣會再生 長。

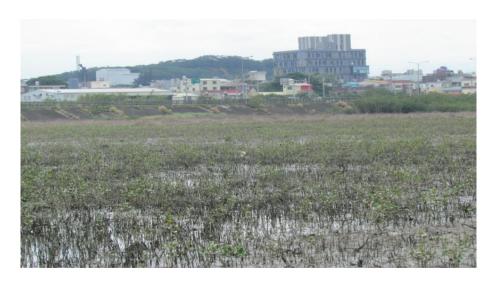
圖五:枯枝移開後小植株密布

香山濕地紅樹林,每年2~4月為水筆仔繁殖期,7~9月為 海茄苳蒴果成熟掉落的繁殖期,每年須等到10月,小植株長 約10公分高較容易看見,樹徑也較硬時,此時才有利實施維 護清除作業。

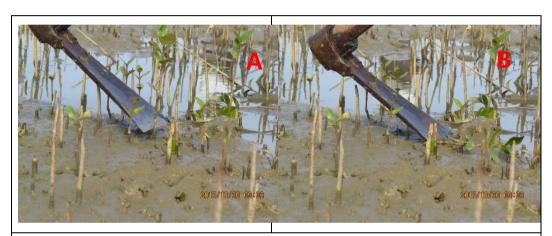
小植株剷除法

正確清除示範

掘仔儘量貼地,將小苗的莖,自地面交接處一次剷斷。

錯誤清除示範

清除時掘仔與地面的角度太大,小苗僅被翻倒,植株卻仍完整,因此必需 再多花費一次的時間將其剷斷,工作效率將大打折扣
