110 年新竹市港南溝、鹽港溪及賞鳥區紅樹林整治計畫

成果報告書

執行單位：荒野基金會

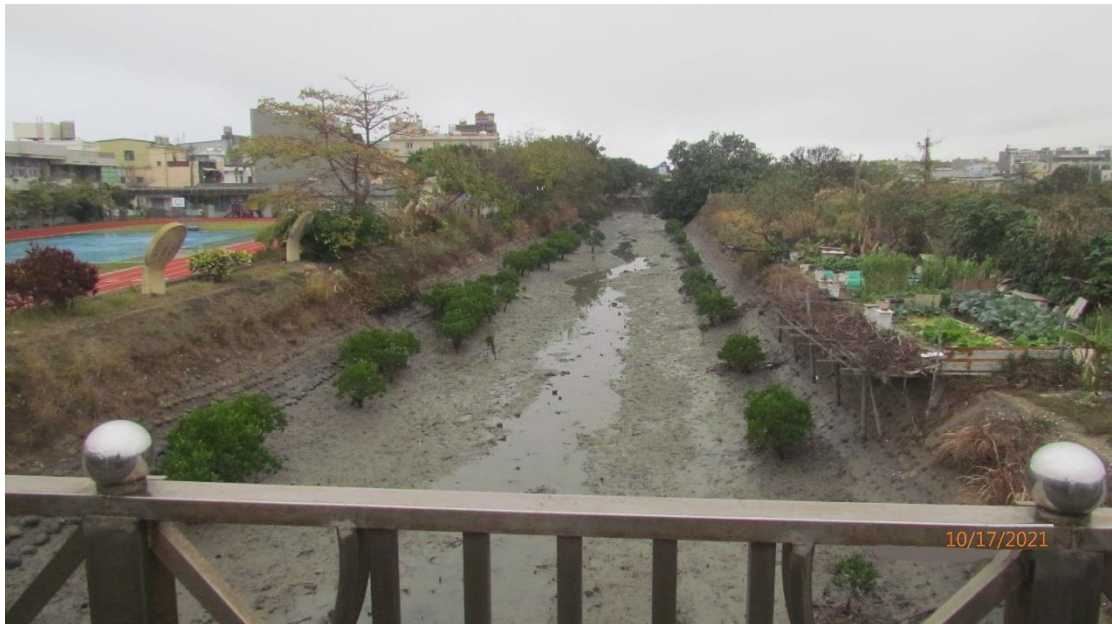
圖四：港南溝內紅樹林生長情形

港南溝由南寮機場流出，在海浦 5 街前有一水泥結構攔沙壩，形成河面落差，這也是感潮帶分界線，紅樹林由客雅溪隨漲潮潮水帶入，此處為一界線，溝內可見水筆仔與海茄苳如(圖四)，目前客雅溪口已於 2020 年整治完成，此處便成為紅樹林擴散源，若不及時剷除，種苗流出，客雅溪口幾年後紅樹林又將再次佔滿河口。

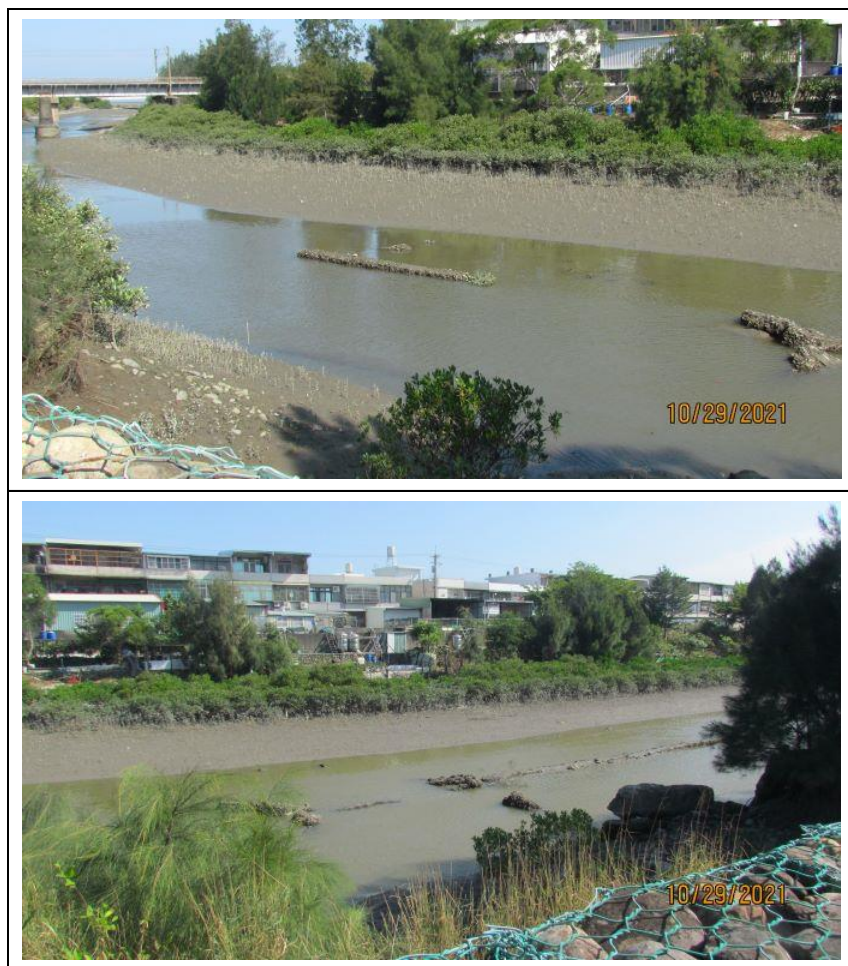
圖五：鹽水溪紅樹林生長情形

鹽水溪紅樹林為海山罟紅樹林種苗隨漲潮潮水流帶入，整段感潮帶從河口至省道中華路六段內湖橋下，河岸二邊可見紅樹林大面積生長如(圖五)，且植株已生長粗大具旺盛繁殖力，若不

實施整治，將越長越向河中推進，造成河道變窄，易攔阻垃圾孳生蚊蠅，除影響環境健康，也影響河川排洪，因此須適時整治。

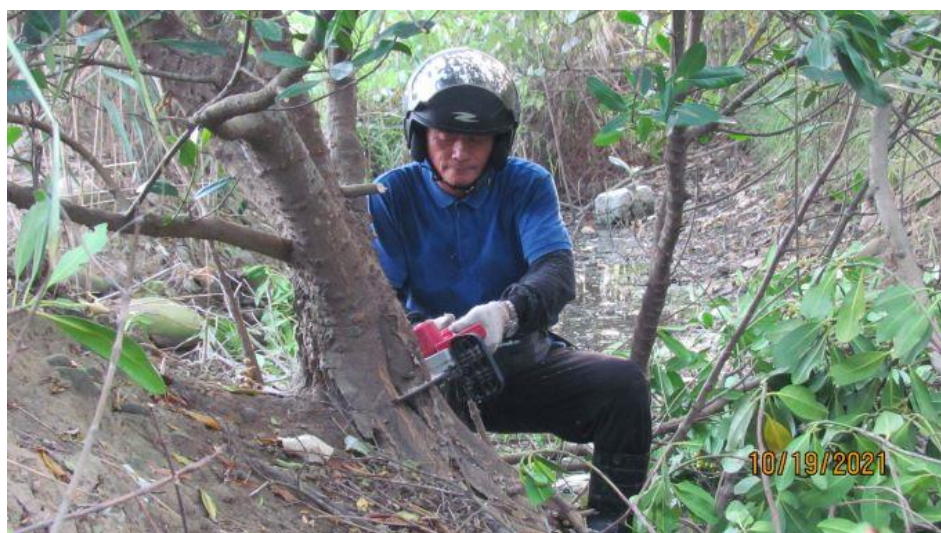
圖八：比腰粗植株用鏈鋸鋸除

此區域環境較複雜、有大片面積被蘆葦覆蓋為沼澤地、周邊有雜木林、靠腳踏車步道有一排水溝，溝內有多數水筆仔樹齡至少 20 年以上，植株根部比腰粗大，需用鏈鋸才能剷除如(圖 8)。

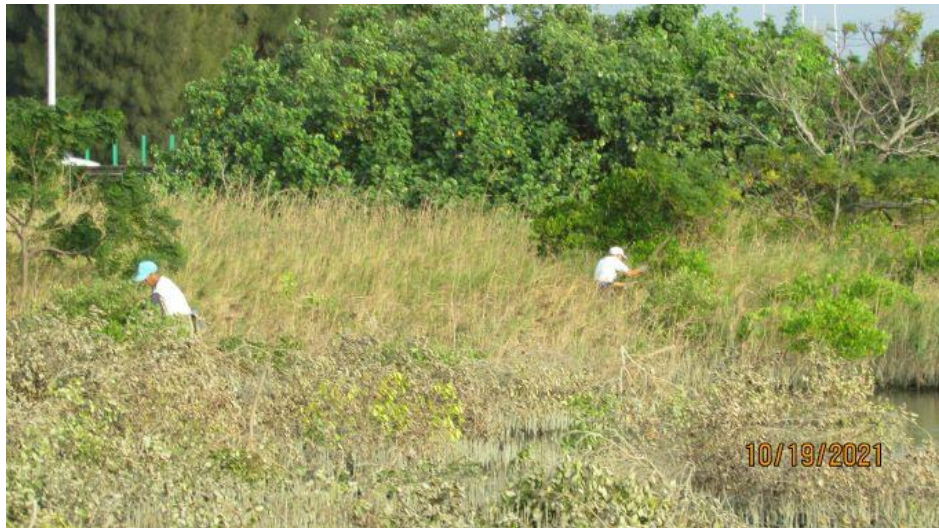
圖九：蘆葦雜林中作業

區域內高大蘆葦容易遮蔽小植株須逐步搜索、逐棵剷除如(圖九)。

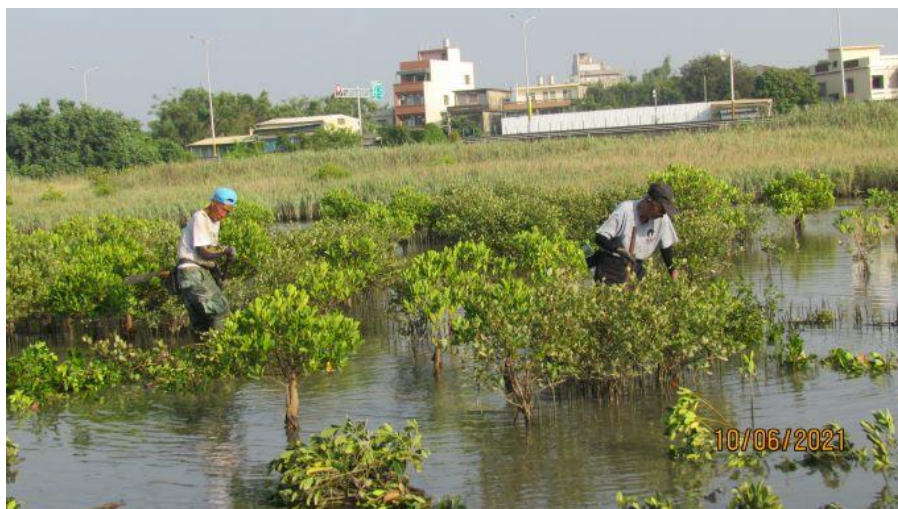
圖十：積水中剷除作業

池中央水位退潮時仍然積水，因終年累積沉積粉塵，底層相當泥濘，人員陷入若沒有棍棒或他人幫忙難以脫身，剷除時只好將剷除的植株墊底，當腳墊才不會陷入受困，亦步亦趨地作業，且泥水噴濺實在艱困難為如(圖十、十一)。

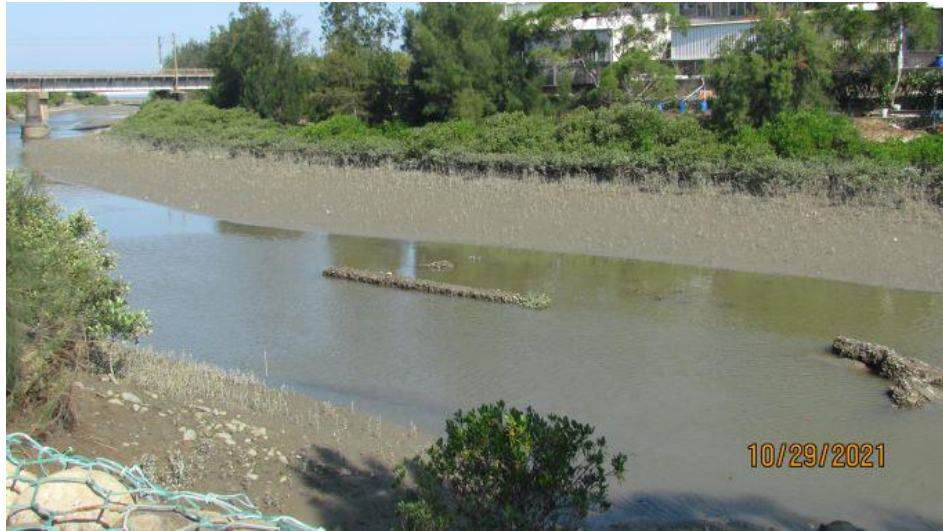
圖十二：紅樹林已漸往河中央進逼

此區域紅樹林，均由海山厝區域紅樹林種苗，藉由潮汐及東北季風帶入，從西濱橋下一直到中華路內湖橋下，長度約 1 公里。河岸二邊都可看見紅樹林植株密集生長，且小植株已漸往河中央進逼如(圖十二)。

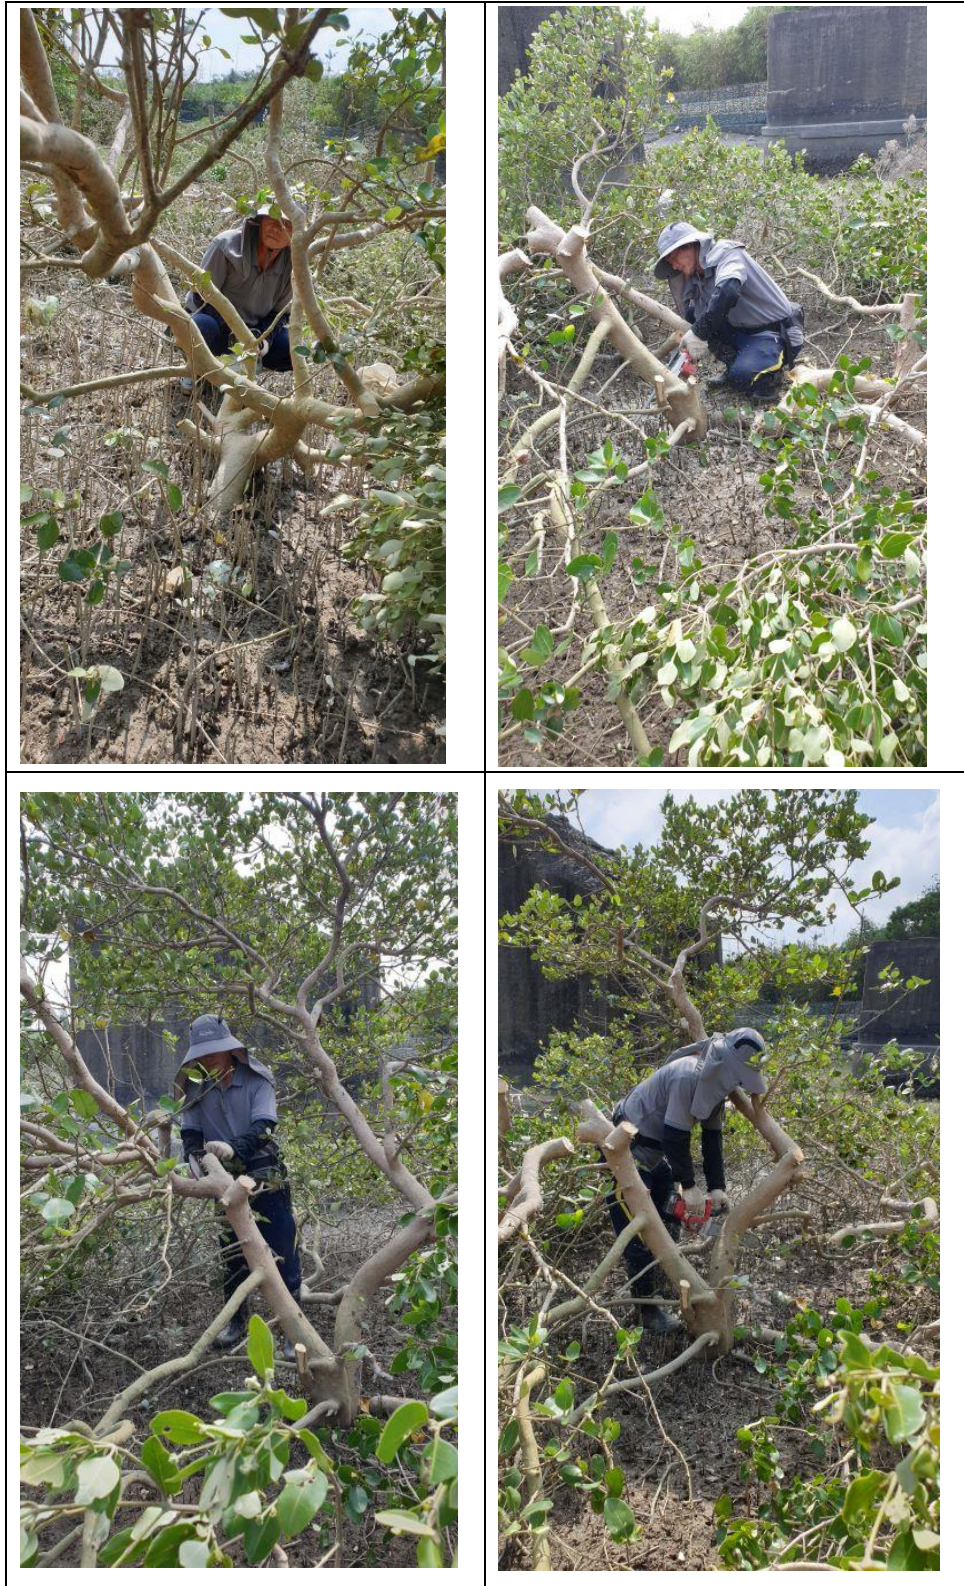
圖十三：老欖海茄苳用鏈鋸分段鋸除

因河流有豐富的有機質，加上河岸地勢低，風切作用小，植株長得粗壯高大枝葉茂密，林下蚊蠅孳生，因緊鄰社區，居民反映經常被台灣缺蠓叮困擾，工作人員也被叮咬。老欖的水筆仔及海茄苳比人腿粗的植株為數不少，剷除時需先用手鋸鋸除小枝桠，才能接近根處再用鏈鋸鋸除。尤其是老欖的海茄苳質地堅硬，樹根莖比人腿還粗大時，已難用大掘仔鏟除時，則需將周邊較小植株鏟除，空出大植株再用鏈鋸分枝分段鋸除如圖(十三)以利搬移，增加不少作業上的困難度。

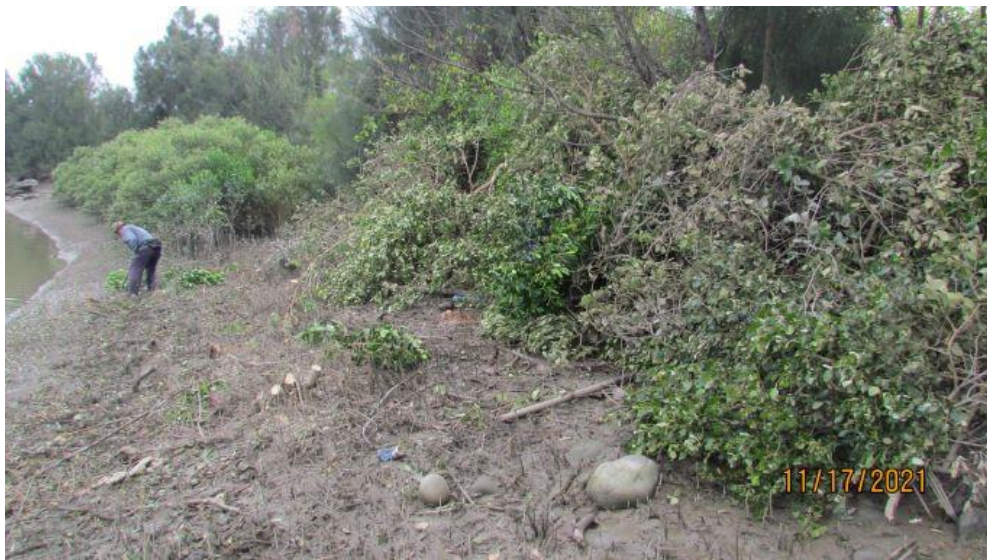
圖十四：將剷除植株堆置高處

因紅樹林均長在河岸感潮帶，剷除的植株需先搬至較高處岸邊堆置如圖(十四)，不然易因漲退潮隨水漂流到處擱置，易影響觀瞻。大植株鏟除搬移後開始鏟除小植株幼苗，一鏟一棵的清除如(圖十五)。等枝幹枝葉枯落時，重量較輕，有利搬移，再將枯枝移至河岸高處堆置。本區段已於 12 月 2 日完成作業如(圖十六)。

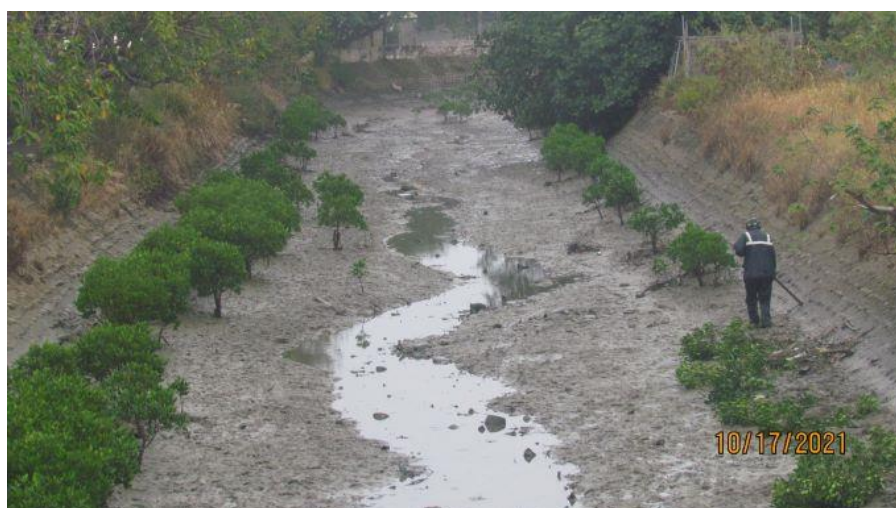
圖十七：港南溝紅樹林情形

此區域從彩虹 2 號橋下經丁酉橋、港南一街橋至港南五街橋，距離約 960 公尺，河溝二岸斷斷續續長有紅樹林，植株約 6 年以下，大植株以水筆仔較多，小植株以海茄苳較多，已於 10 月 17 日及 10 月 23 日二天清除完成如(圖十七、十八)。

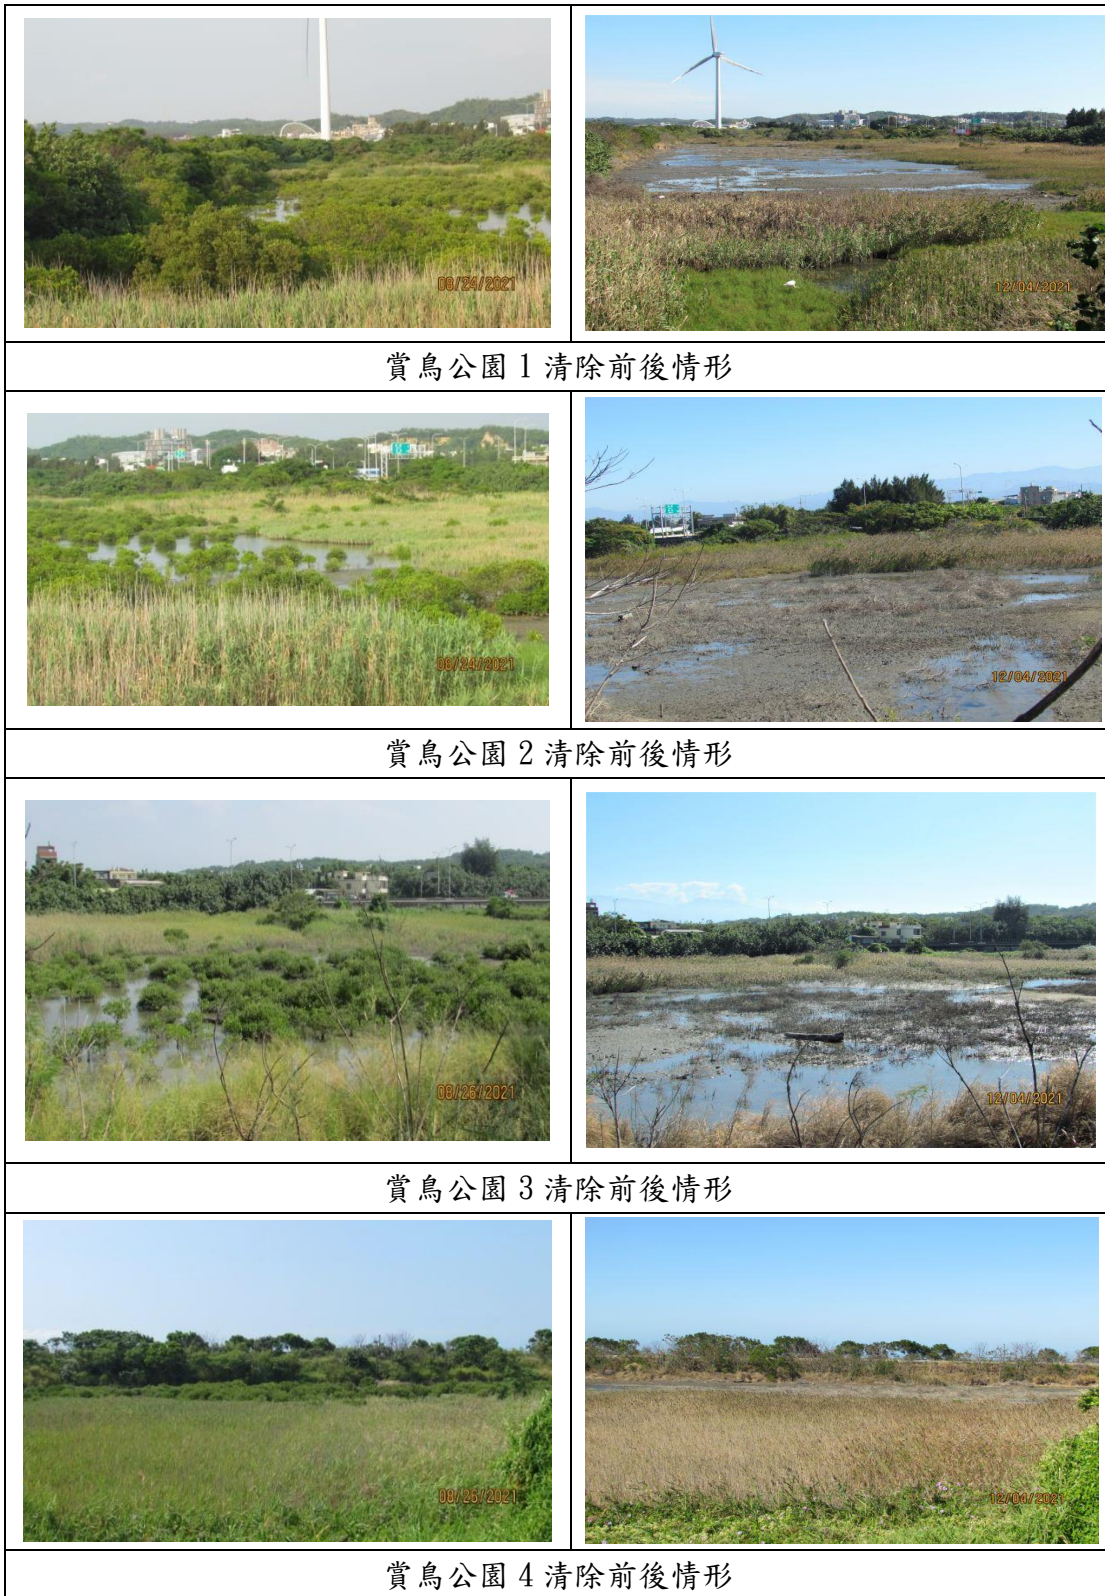
圖十九：南港賞鳥公園紅樹林清除前後比對圖

- 一、 疏伐河口紅樹林植株，遏制紅樹林擴散，維持歷年來清除成果。
- 二、 南港賞鳥公園紅樹林剷除，可還原候鳥覓食棲地環境、有利引鳥入池，落實賞鳥功能。
- 三、 紅樹林區內藏汙納垢，孳生蚊蠅叮咬居民等現象隨整治作業實施定可改善，確保河口環境衛生。
- 四、 港南溝、鹽水溪紅樹林清除，可疏通河口、防止周邊淹水。
- 五、 本計畫共計清除水筆仔18359棵、海茄苳52238棵、總計70597棵如(表二：清除數量統計表)。
- 六、 清除前後情形如(圖十九、二十、二十一)。

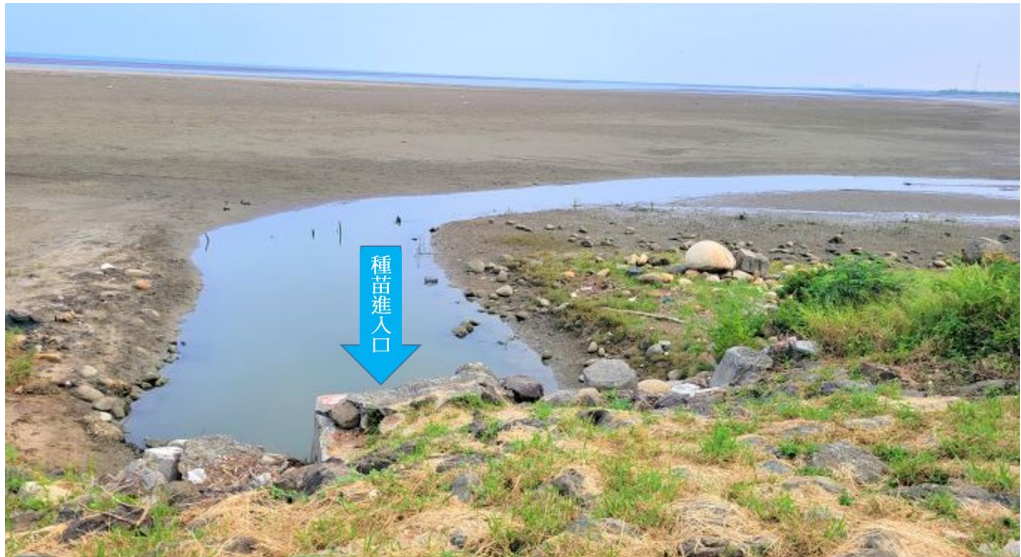
圖二十二：賞鳥公園水閘門

南港賞鳥公園於 2005 年規劃施工，面積約 6.5 公頃，內含 1 大池 5 小池，至今池內未作清理，紅樹林種苗隨漲潮從水閘門（圖二十二）進入池內灘地生長，當少數進入時不以為意，逐年進入數量增多，紅樹林生長 3 年就具有繁殖力，隨樹齡增長枝桠越顯茂密，繁殖能力也隨年齡增加，植株開始由池外圍往池中央進逼，原本綠波盪然，水鳥成群的地方，沒幾年就長滿紅樹林，水鳥不來如（圖二十三、二十四）。

一、 南港賞鳥公園水閘門海水入口處前埋設二支水泥柱加設

攔截網，花費約 10 萬便可阻絕紅樹林入侵，一勞永逸，免

得幾年後又需花費 1 公頃約 30 萬經費清除池內紅樹林。

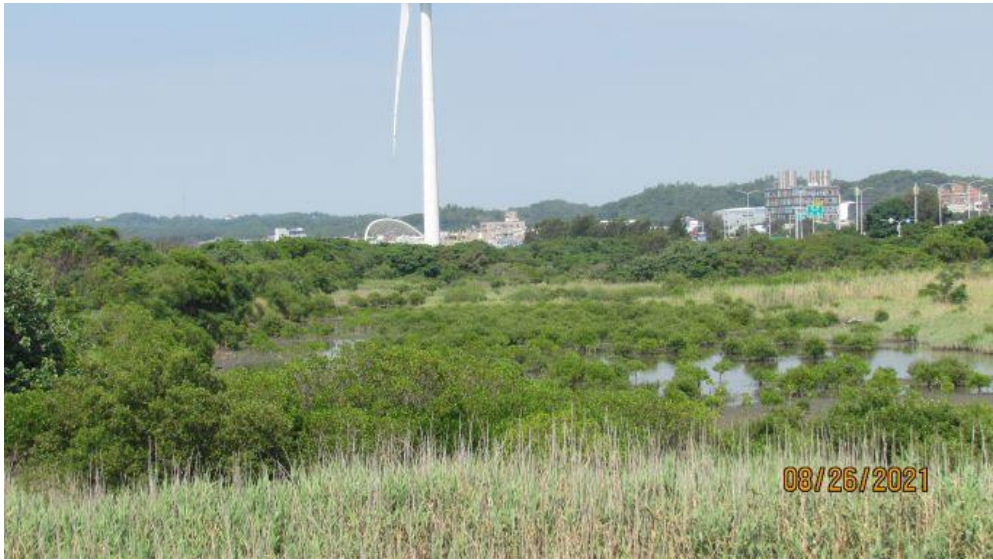
圖二十四：現在賞鳥公園池內實況

海茄苳蒴果，隨潮水帶入後會隨水流緩慢處停留水底著根生長，因此發現海茄苳多集中在池中央處，水鳥主要覓食處全被海茄苳佔滿，從此不見水鳥蹤跡，賞鳥公園名存實亡。

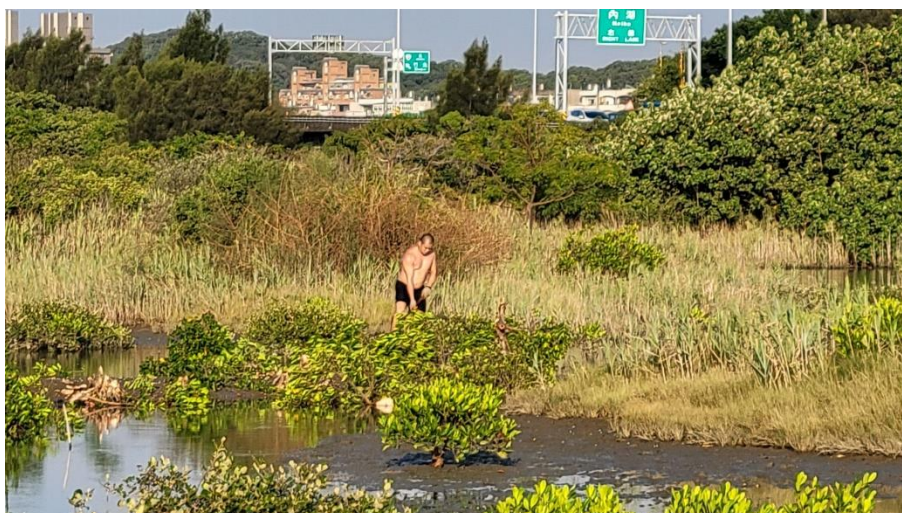
圖二十五：水筆仔夾雜蘆葦中生長

種苗由水閘門口進入，水筆仔胎生苗具浮水性，入池內隨風向及漲潮會往岸邊靠，因靠岸處已被蘆葦佔據，只能在蘆葦前端空隙處生長，因此清除時可發現水筆仔植株夾雜在蘆葦中如(圖二十五)，繁殖時胎生苗被蘆葦困住，種苗只能在母株下叢生，因此不利水筆仔擴散如(圖二十六)。

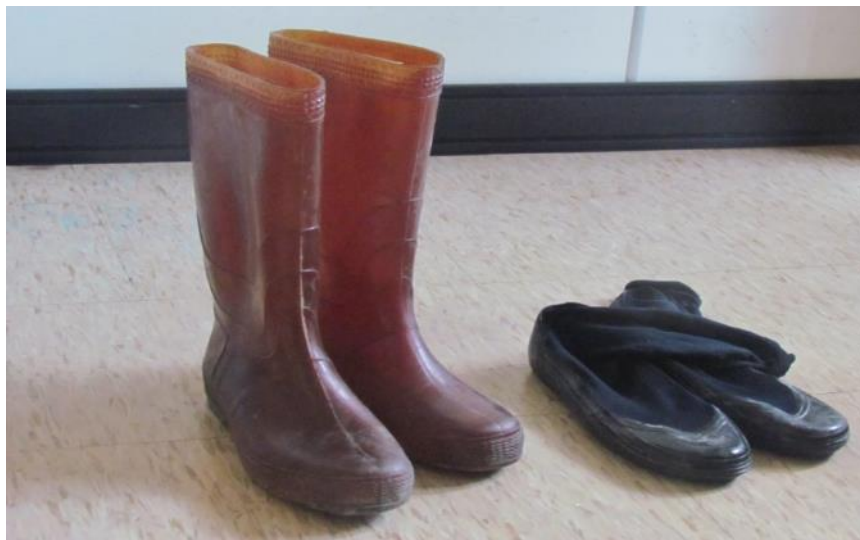
圖二、雨鞋和網襪鞋

灘地底質泥濘處須穿網襪鞋，較不會被爛泥吸住陷入，唯防護性差，易被釘子、玻璃等物刺穿的危險；底質較乾處可穿防護性較佳的雨鞋，

但若行經較泥濘處則易被吸住陷入(圖一、圖二)。

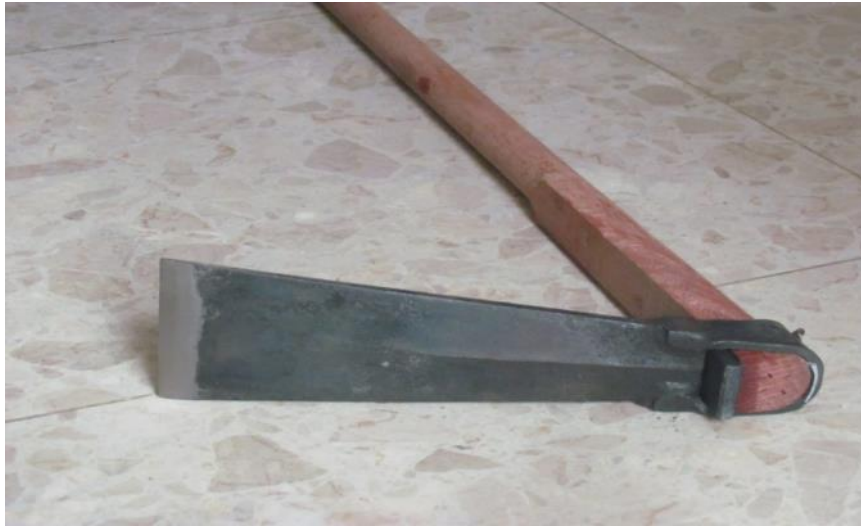
圖三： 大掘仔

一般以一斤半重的中型掘仔即可輕易剷斷樹幹。但若紅樹林生長 8 年以上時，樹徑粗大約可達 20 公分以上，要剷斷樹幹須以二斤加

厚型掘仔、裝 4.5 呎櫟木柄為最佳剷除工具(圖三)。遇更大棵的植株則可用手鏈鋸鋸除，但須選風大，空氣流通強時方可進行作業，以免造成工作人員因二氧化碳中毒而導致昏厥的危險。又若紅樹林生長範圍廣，植株高大，則以實施機械清除為佳。

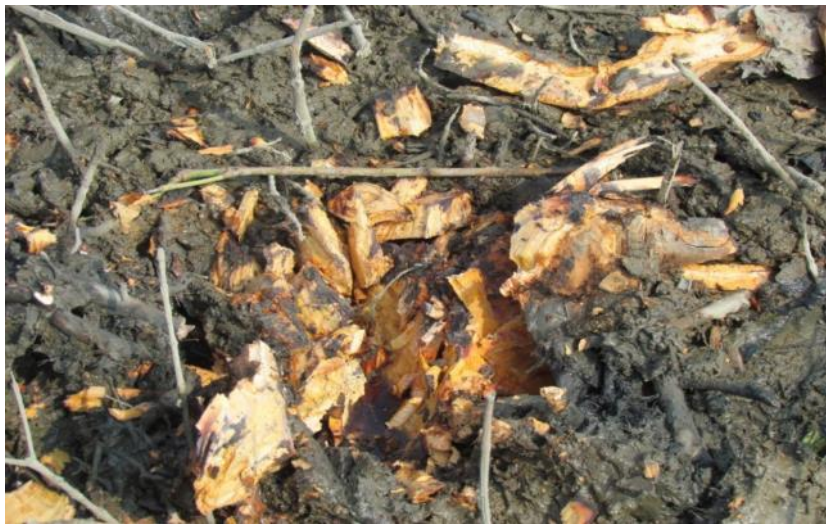
圖四：水筆仔樹頭(板根)剷除情形

水筆仔為能抗風站立於灘地，因此樹頭(板根)長得特別粗大，剷除時須從根部剷除，地面上不能留有根頭如圖四。因表皮厚皮層有生長點，幾月後能再發芽生長。又因其樹幹較鬆軟有彈性，剷除時掘仔容易被夾住，亦徒增工時的耗費。小植株須從地表下剷除，若留有根頭一樣會再生長。

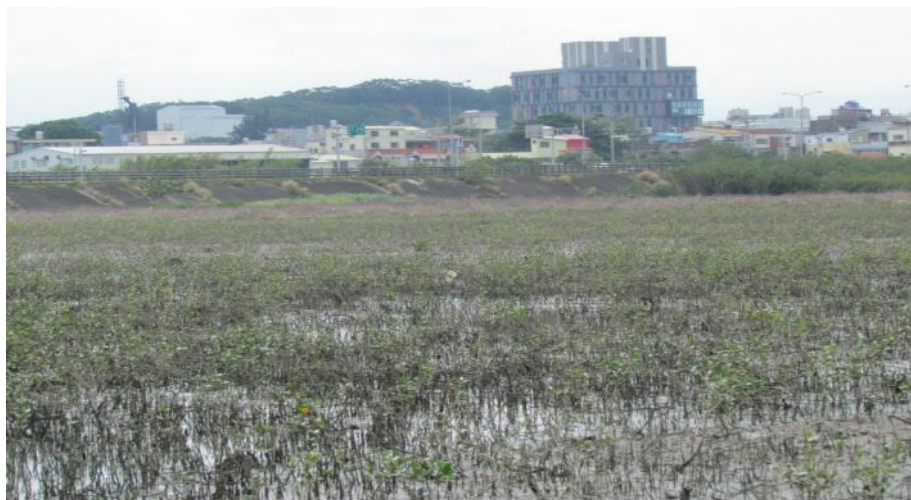
圖五：枯枝移開後小植株密布

香山濕地紅樹林，每年 2~4 月為水筆仔繁殖期， 7~9 月為海茄苳蒴果成熟掉落的繁殖期，每年須等到 10 月，小植株長約 10 公分高

較容易看見，樹徑也較硬時，此時才有利實施維護清除作業。

清除小植株雖不如大植株費力，但因其密度高且須貼地將莖幹砍斷，若未砍斷或是整株連帶根部被拉起，將會再繼續生長，屆時就必須再做第二次清除，增加工時成本，為能順利剷除小植株，每次作業前需將掘仔刃部研磨更鋒利，作業時人員一字排開實施地毯式清除，以防植株遺落。剷除小植株要領如下圖。

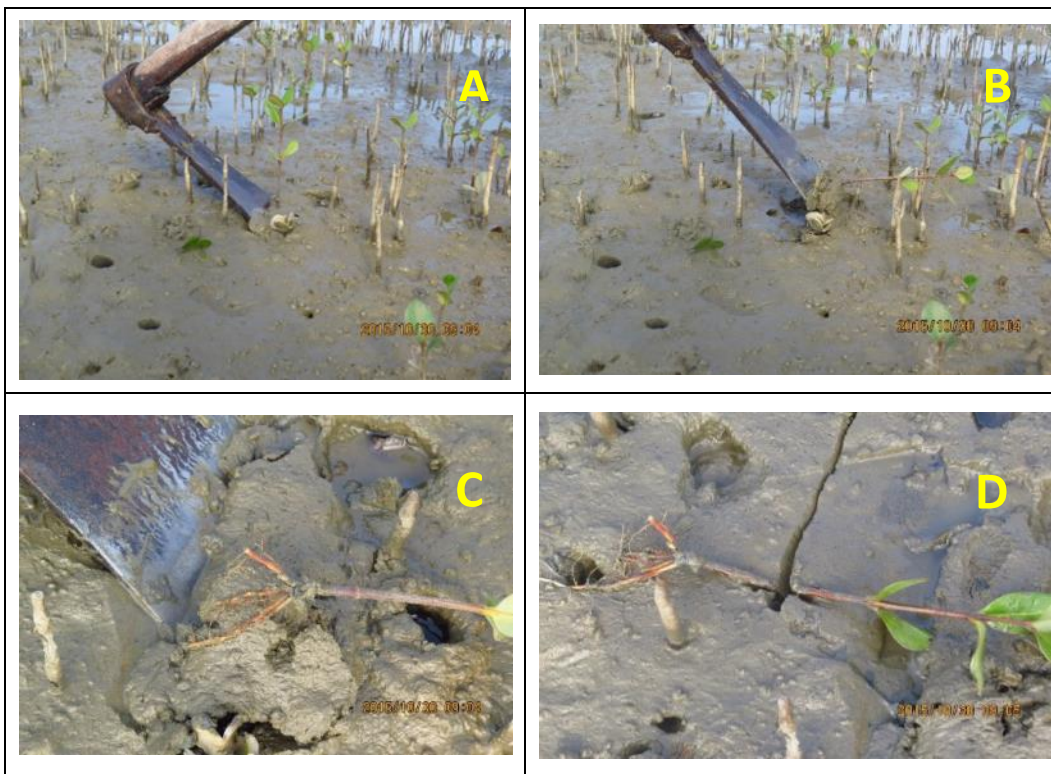
#### 小植株剷除法

清除時掘仔與地面的角度太大，小苗僅被翻倒，植株卻仍完整，因此必需再多花費一次的時間將其剷斷，工作效率將大打折扣
